# **(5) 令和5年6月2日から3日の大雨における 防災・減災、国土強靱化対策 効果事例**

**令和5年6月 三重県 県土整備部**

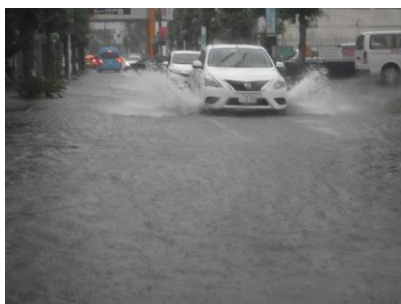
伊勢市街地の冠水の状況

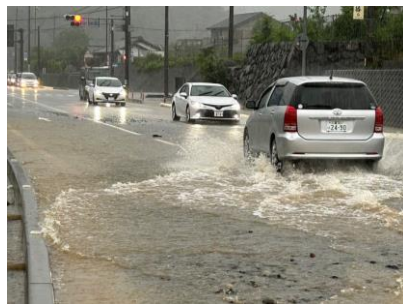
第二伊勢道路白木ICの状況

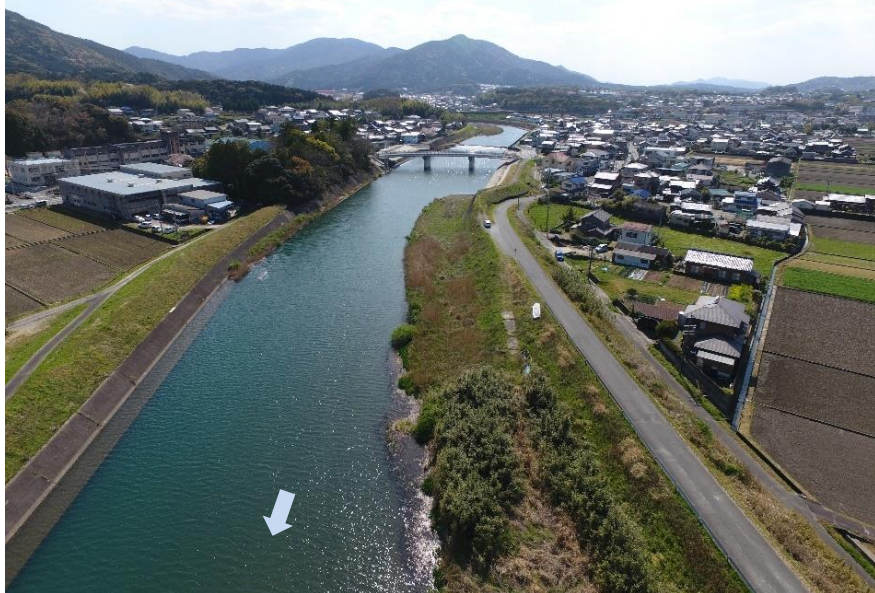
### 対策前

○豪雨時に、川幅が狭い区間で河川水位が上昇し、内水被害が発生していた

(代表的な浸水実績 伊勢市内全域)

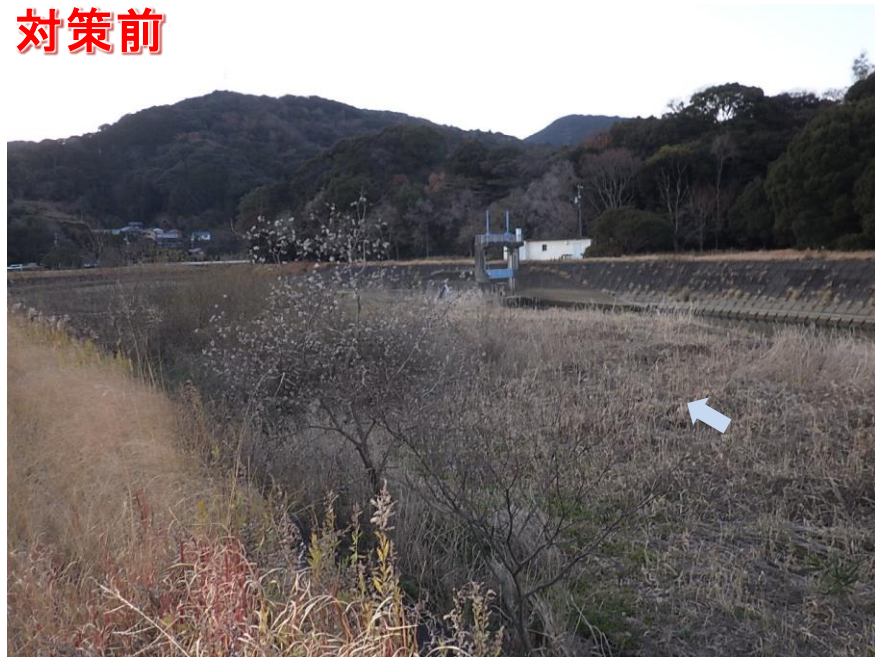
対策前

○河川内に土砂が堆積し、豪雨時に河川の水がスムーズに流れず、洪水が発生するリスクがあった

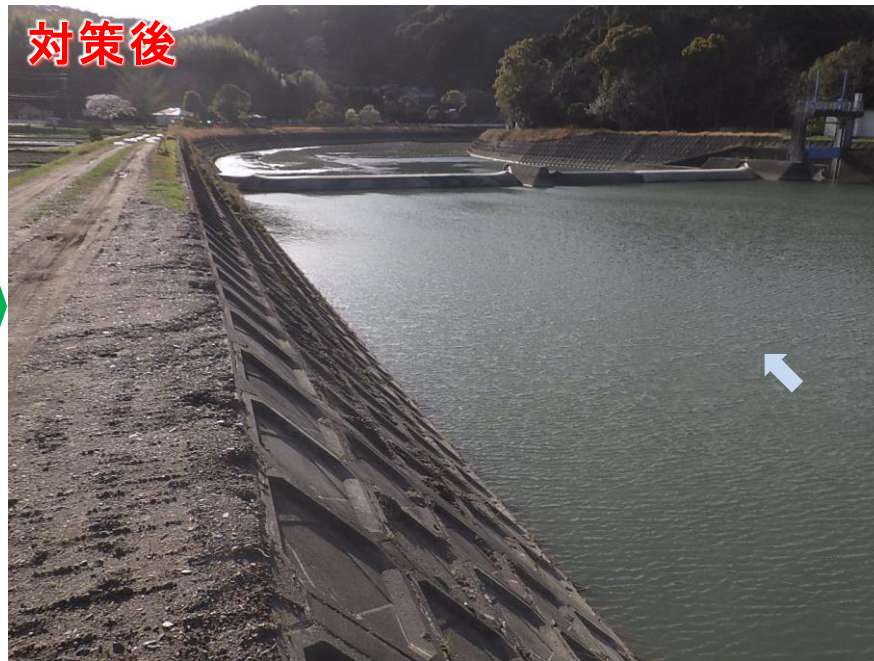
対策後

○堆積土砂を撤去したことにより、河川の水がスムーズに流れ洪水発生リスクが軽減された

**今回、浸水被害が発生した平成27年9月豪雨と同程度の雨が降ったが、氾濫は発生しなかった**  
時間雨量60mm、24時間雨量401mm

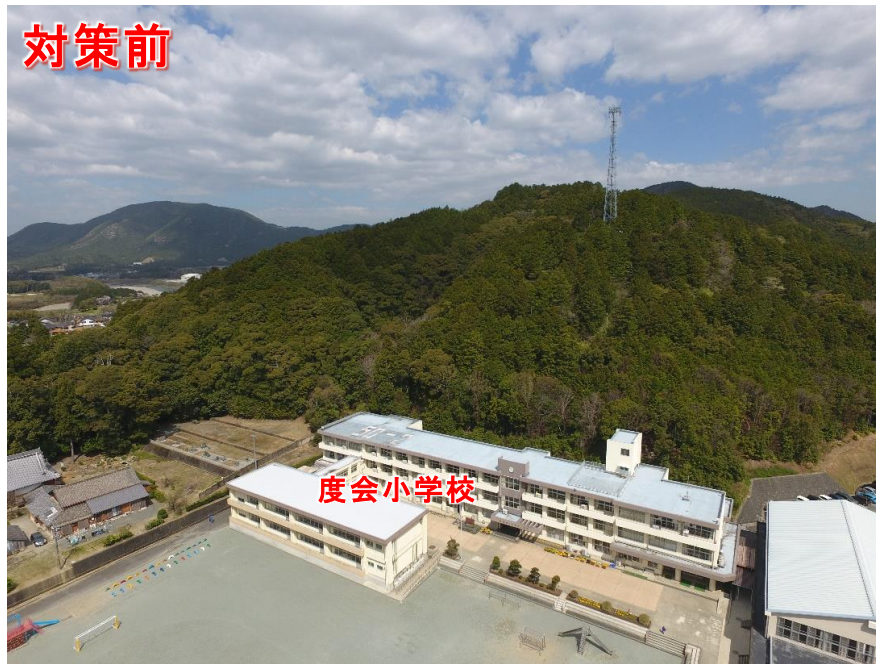
### 対策前

○豪雨時に土石流やがけ崩れが発生し、  
下流の人家1戸、避難所（小学校）、  
町道が被災するリスクがあった

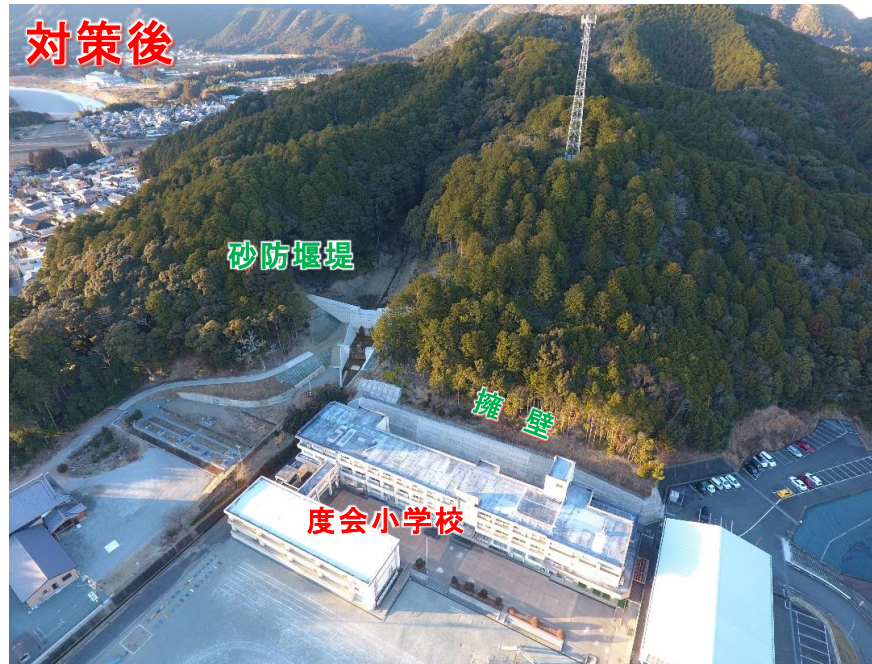
### 対策後

○砂防堰堤・擁壁を整備することにより、  
土石流、がけ崩れから避難所・小学校、  
人家1戸、町道を保全できる  
**今回、時間雨量59mm、累計430mm  
の降雨があったが、土砂災害による  
被害は発生しなかった**

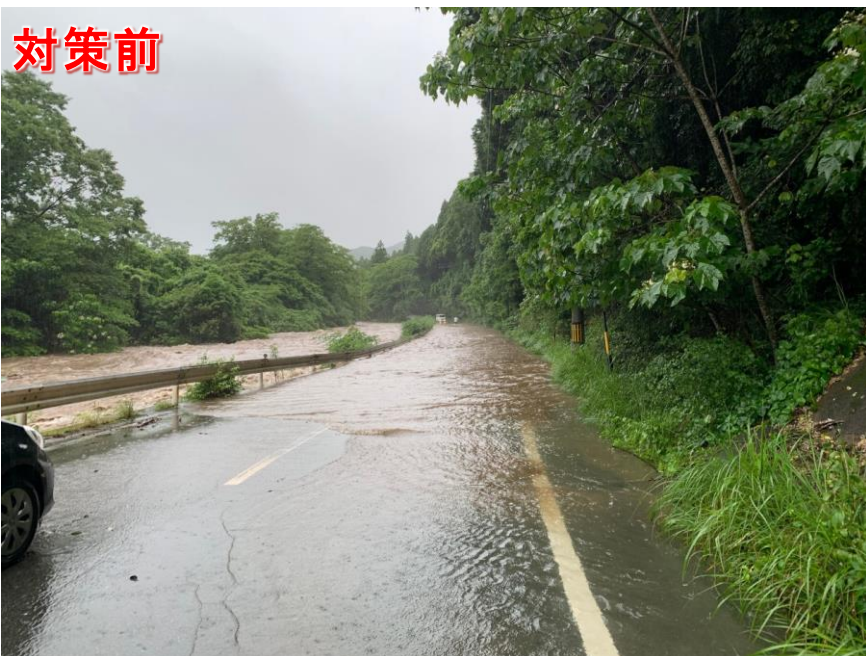
○路面が低いため、頻繁に降雨による道路冠水が発生していた

○道路改良にて路面を60cm嵩上げすることにより、大雨時の通行止めリスクを解消した

**今回、時間雨量56mm、累計503mmの降雨があったが、道路冠水に伴う通行止めは発生しなかった**

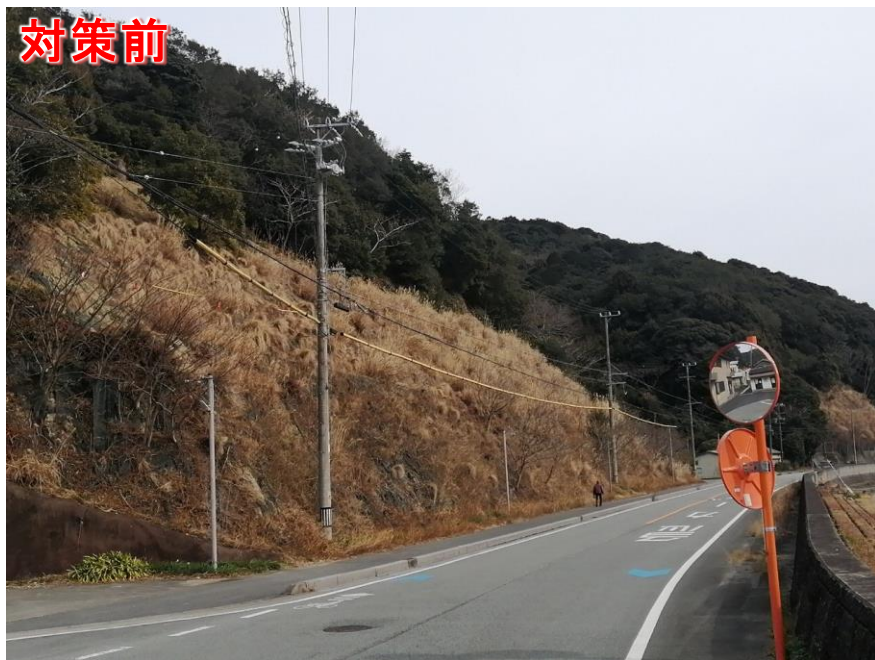
対策前

○第二次緊急輸送道路に指定されているが法面に変状が確認され、豪雨時に法面が崩壊し、道路の通行が困難になるリスクがあった

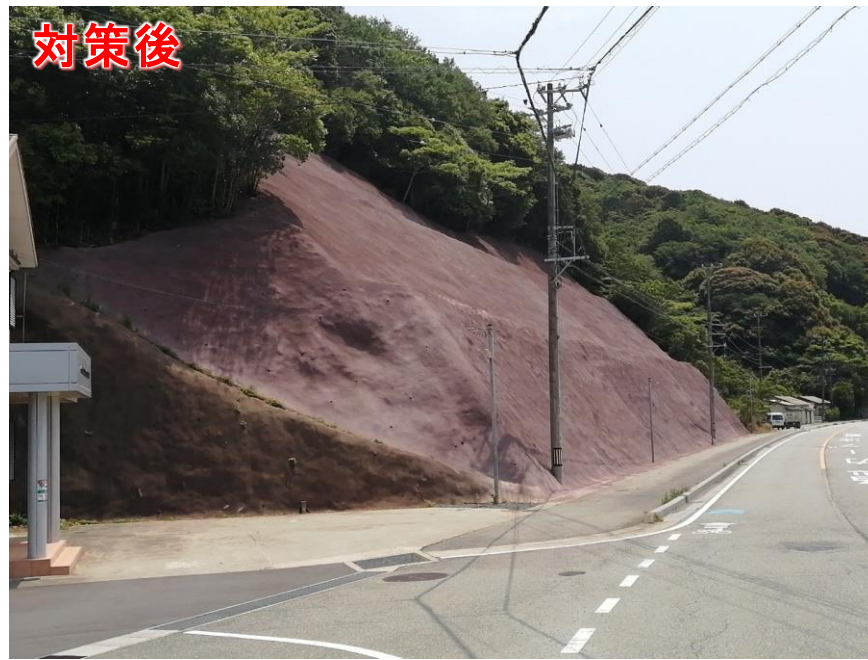
対策後

○コンクリートで法面を覆うことにより、豪雨による法面の崩壊を防止し、通行止リスクが軽減された  
**今回、時間雨量43mm、累計461mmの降雨があったが、法面崩壊による通行止めは発生しなかった**

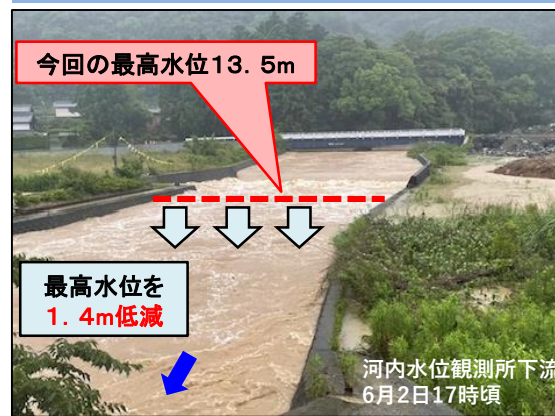
### 河内水位観測所地点の水位低減効果（推定）

- 鳥羽河内ダムに隣接する河内観測所で、累計452mm（時間最大60mm）の雨量を観測した
- 今回、約32時間もの間、氾濫注意水位を上回ったが、**鳥羽河内ダムが完成していた場合、水位を約1.4m下げる効果**があり、氾濫注意水位程度まで水位を低下できたと推定される

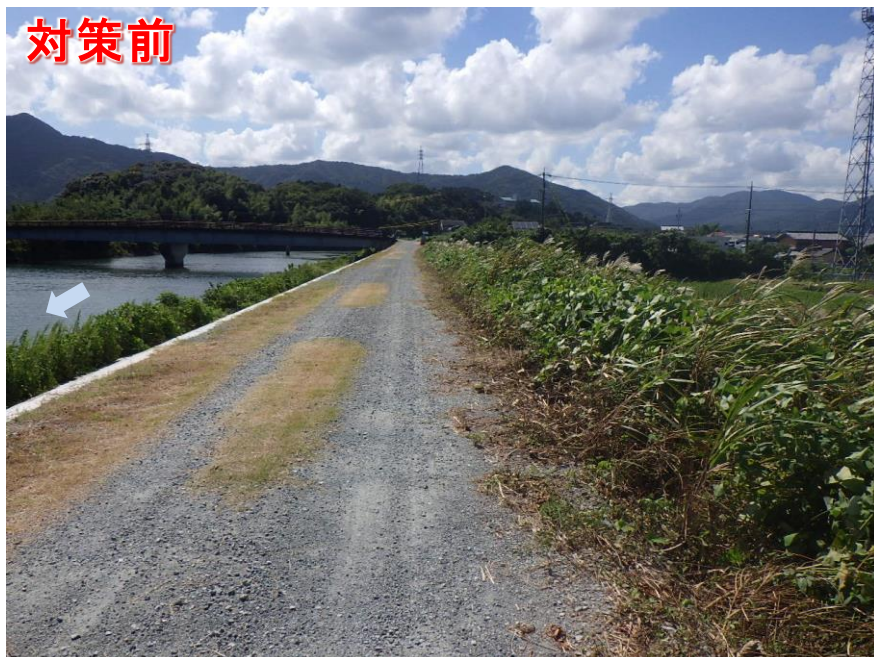
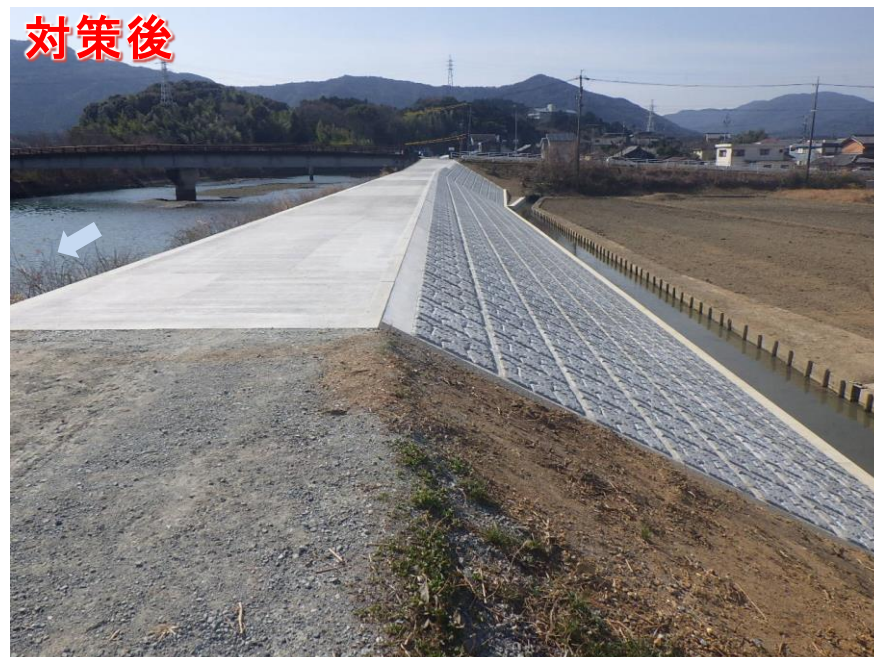
# 越水しても壊れにくい粘り強い堤防強化により避難時間を確保

○想定を超える大雨により、河川の水が堤防を越えると、堤防の裏側等が削られて堤防が決壊するリスクがあった
