三重県横断歩道橋点検要領

令和7年3月

三 重 県

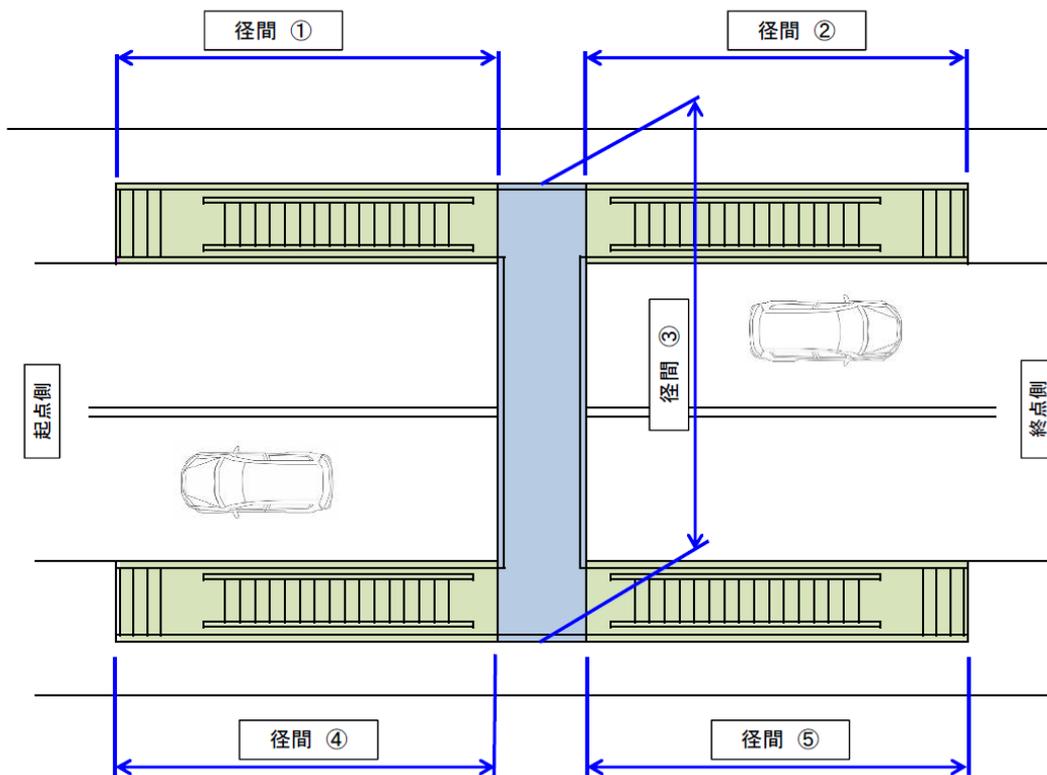
① 径間別の損傷程度の評価区分の留意事項

径間区分は、三重県橋梁点検要領を参照するとともに、階段部については1径間としてチェックシートおよび損傷図に記入すること。

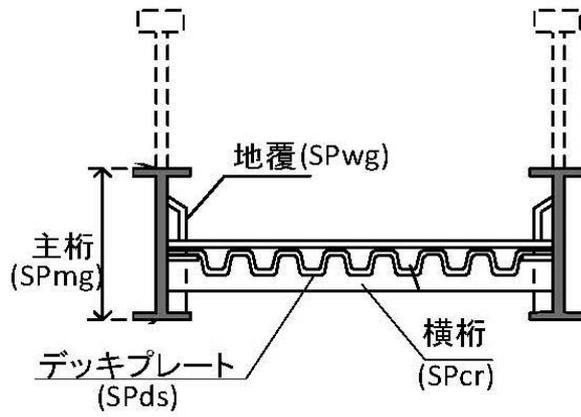
上部構造-デッキプレート形式①

| 主な着目箇所 | 着目のポイント |
|---|---|
| ①主桁 | <ul style="list-style-type: none"> ■ 塗膜の付着性が悪い下フランジのエッジ、紫外線が直接当たるウェブは経年劣化や雨水の滞水による防食機能の劣化及び腐食が発生しやすい。 ■ 車両の衝突により部材が変形している場合、衝突箇所以外でもき裂やボルトの破断などが生じている場合があるので、注意が必要である。 ■ 腐食片の落下による第三者被害に至る可能性があるため、塗膜片も含め落下に対して注意が必要である。 |
| ②横桁 | <ul style="list-style-type: none"> ■ 主桁内側に取付られる部材のため、雨水の滞水や結露による防食機能の劣化及び腐食が発生しやすい。 ■ 腐食片の落下による第三者被害に至る可能性があるため、塗膜片も含め落下に対して注意が必要である。 |
| ⑥添接板 | <ul style="list-style-type: none"> ■ 塗膜の付着性が悪いボルトのエッジには防食機能の劣化及び腐食が発生しやすい。 |

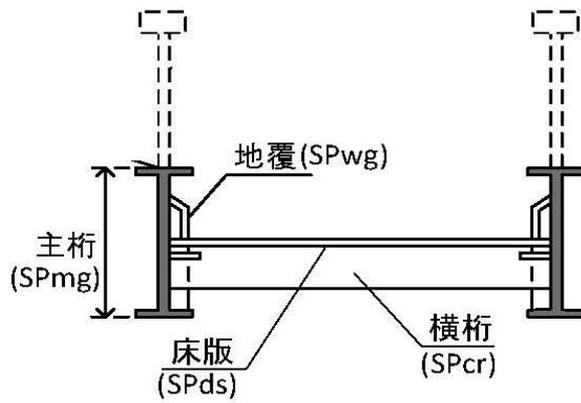
上部構造-鋼床版形式

| 主な着目箇所 | 着目のポイント |
|---|---|
| ③床版（鋼床版） | <ul style="list-style-type: none"> ■ 橋面舗装の経年劣化や雨水の浸透により生じたひびわれ、剥離部からさらに雨水が浸透することで腐食が発生しやすい。 ■ 鋼床版下面では結露による防食機能の劣化及び腐食が発生しやすい。 ■ 腐食片の落下による第三者被害に至る可能性があるため、塗膜片も含め落下に対して注意が必要である。 |

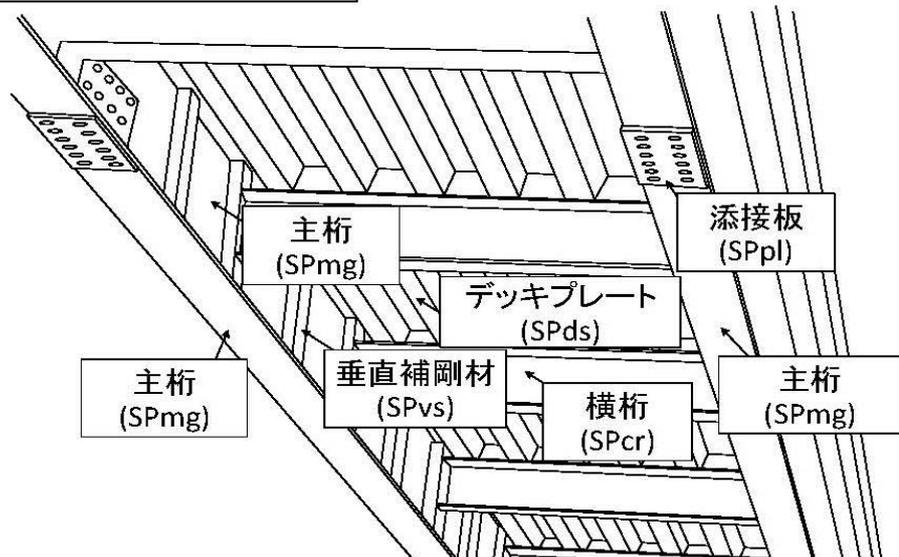
上部構造-デッキプレート形式②

| ⑧その他 | <ul style="list-style-type: none"> ■ 衝突により部材が変形している場合、衝突箇所以外でも亀裂やボルトの破断などが生じている場合があるので、注意が必要である。（主な着目箇所①～⑦） |

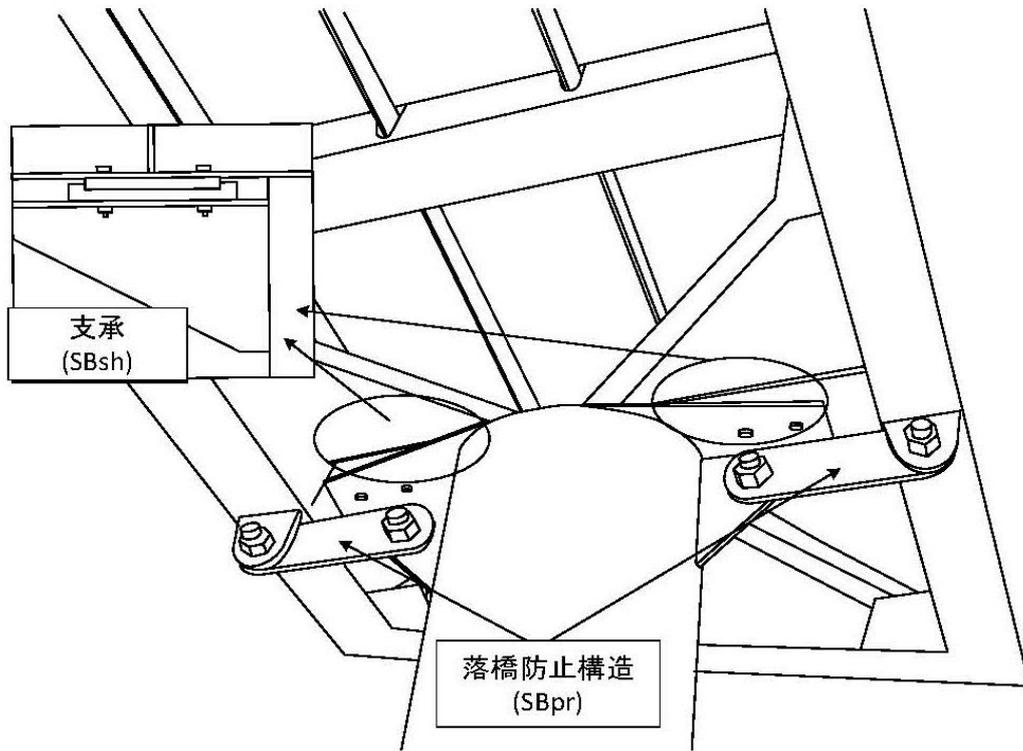
下部構造①

| 主な着目箇所 | 着目のポイント |
|---|---|
| ⑤その他 | <ul style="list-style-type: none"> ■ 衝突により部材が変形している場合、衝突箇所以外でも亀裂やボルトの破断などが生じている場合があるので、注意が必要である。(主な着目箇所①、②、④) |

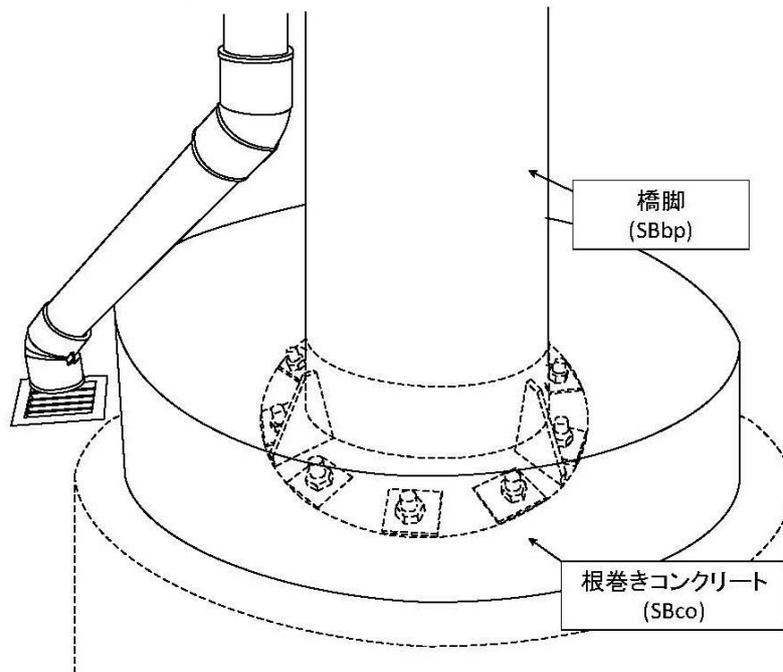
下部構造②

※ラーメン構造の場合を除く

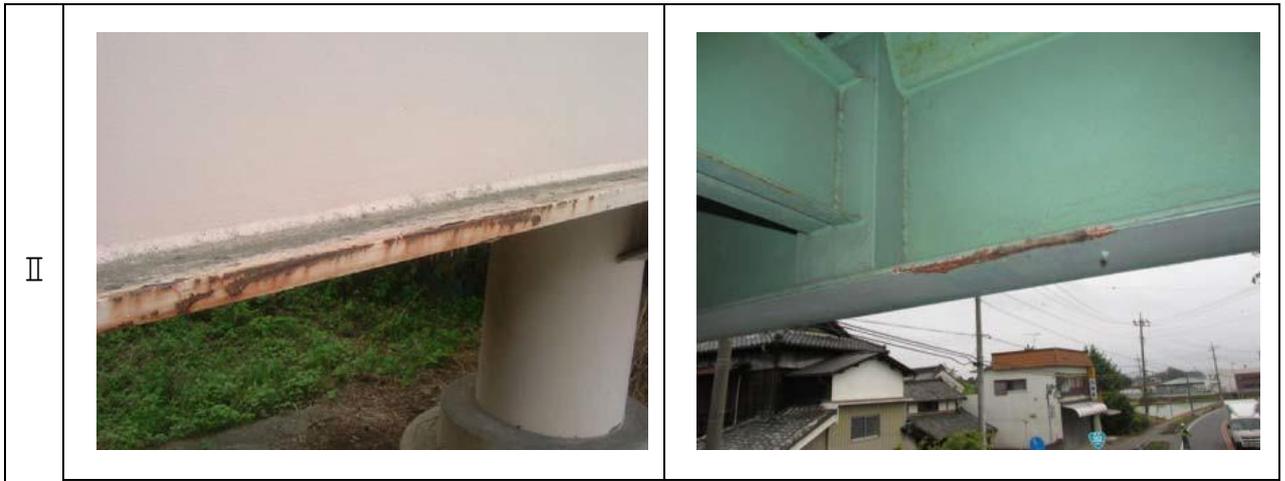
| 鋼部材 | 上部構造（主桁） | 腐食 |

例：横断歩道橋全体の耐荷力への影響は少ないものの、局部で腐食が進行しつつあり、放置すると影響の拡大が見込まれる場合

備考 ■ 腐食の場合、板厚減少や断面欠損の状況によっては、既に耐荷力が低下しており、地震等の大きな外力の作用に対して、所要の性能が発揮できない状態となっていることがある。

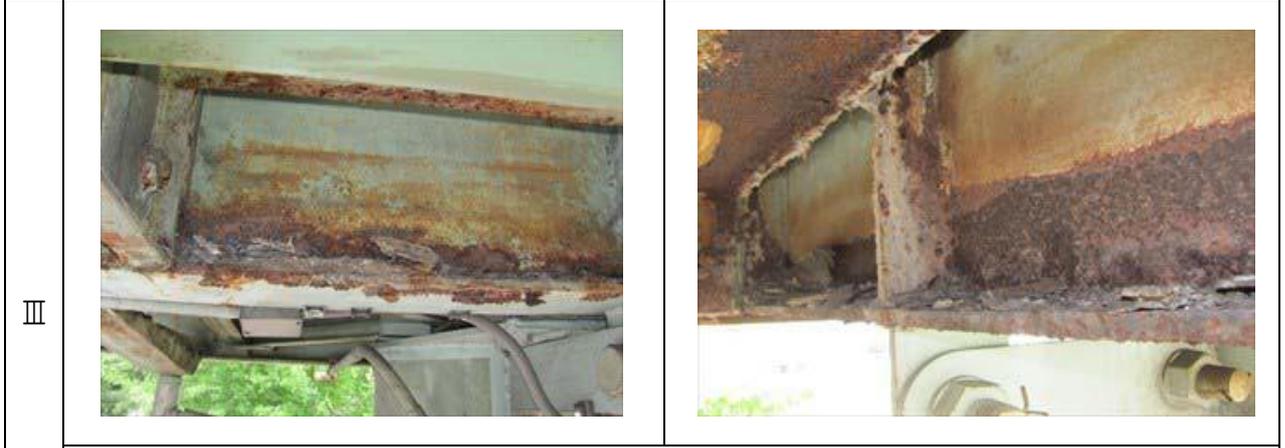
例：広がりのある顕著な腐食が生じており、局部的に明らかな板厚減少が確認でき、断面欠損に至ると構造安全性が損なわれる可能性がある場合

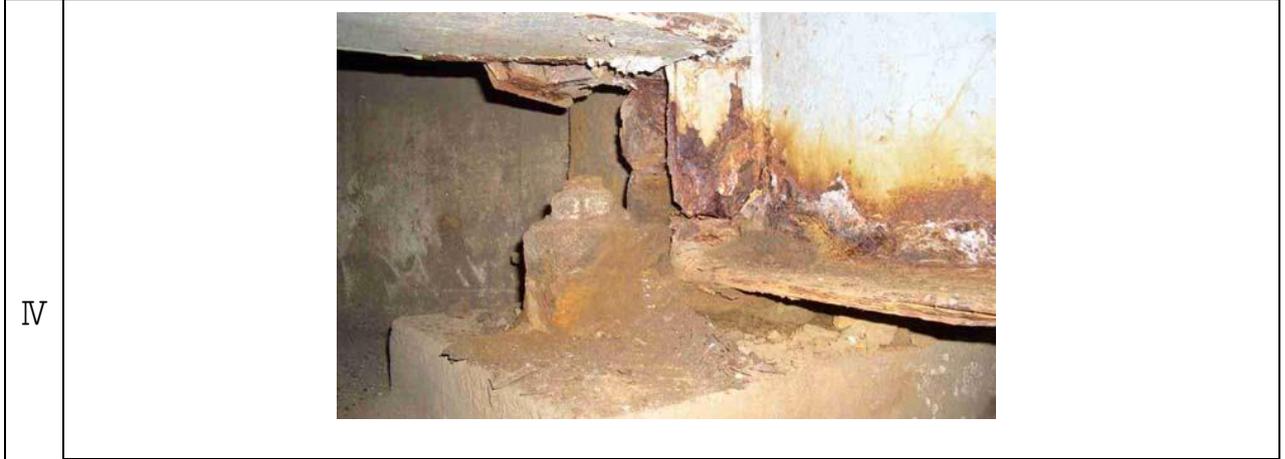
例：腐食により、構造安全性が損なわれる断面欠損、貫通、著しい板厚減少がある場合

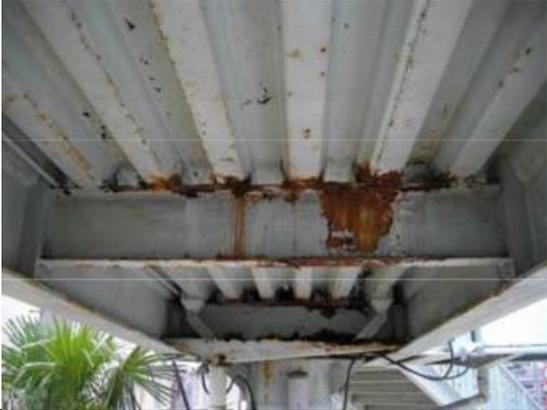
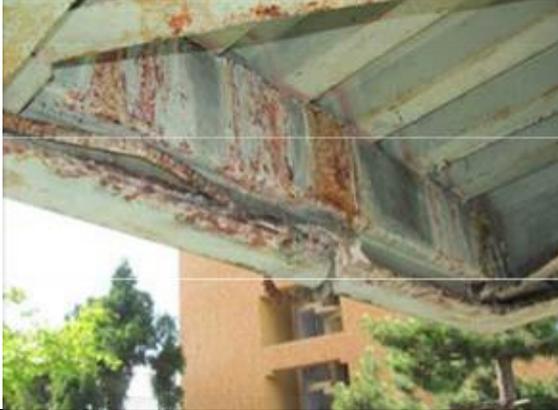
| 鋼部材 | 上部構造（横桁） | 腐食 |

| <p>例：横断歩道橋全体の耐荷力への影響は少ないものの、局部で腐食が進行しつつあり、放置すると影響の拡大が確実と見込まれる場合</p> | | |

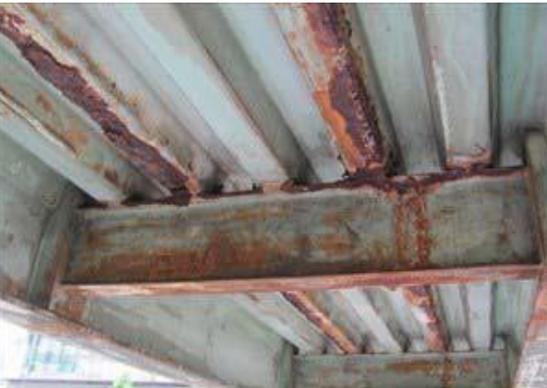
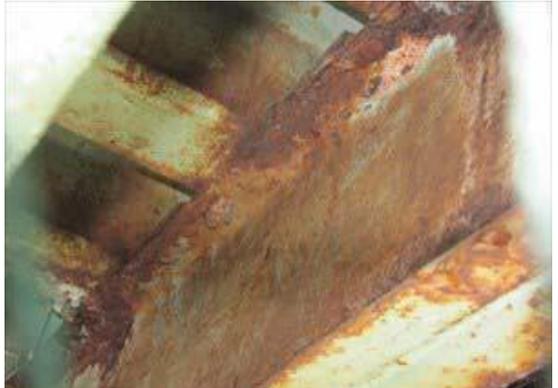
| <p>例：広がりのある顕著な腐食が生じており、局部的に明らかな板厚減少が確認でき、断面欠損に至ると構造安全性が損なわれる可能性がある場合</p> | | |

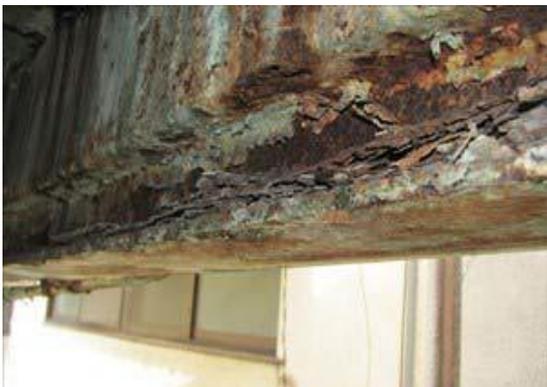
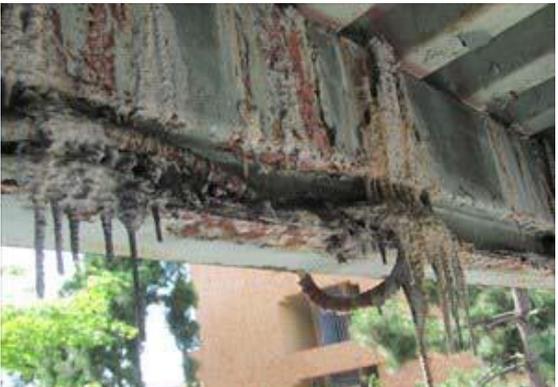
| <p>例：腐食により、構造安全性が損なわれる断面欠損、貫通や著しい板厚減少がある場合</p> | | |

| 備考 | <p>■腐食の場合、板厚減少や断面欠損の状況によっては、既に耐荷力が低下しており、地震等の大きな外力の作用に対して、所要の性能が発揮できない状態となっていることがある。</p> |

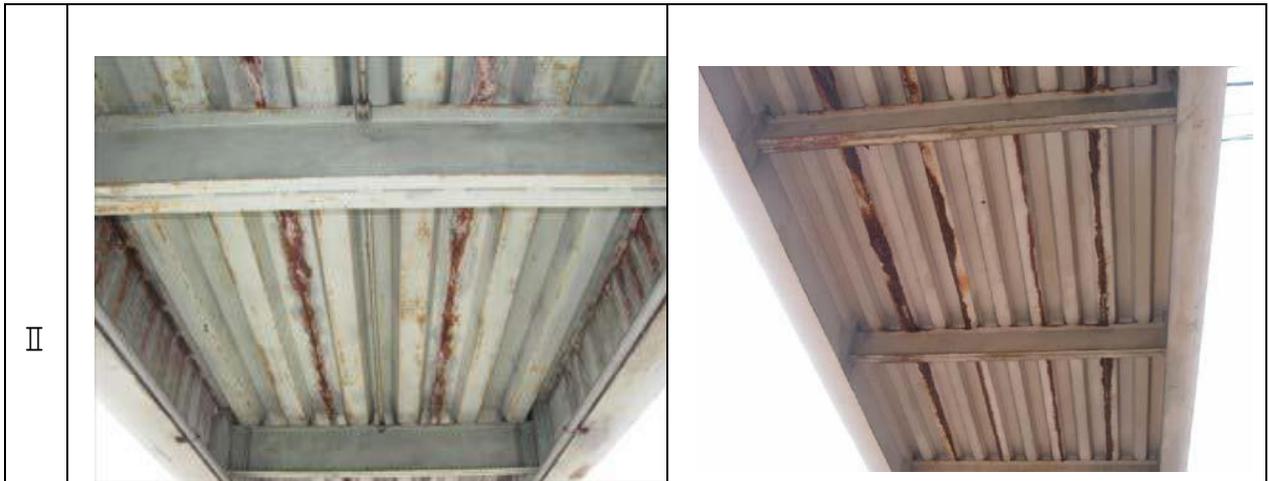
| 鋼部材 | 上部構造（デッキプレート） | 腐食 |

例：横断歩道橋全体の耐力への影響は少ないものの、局部で腐食が進行しつつあり、放置すると影響の拡大が見込まれる場合

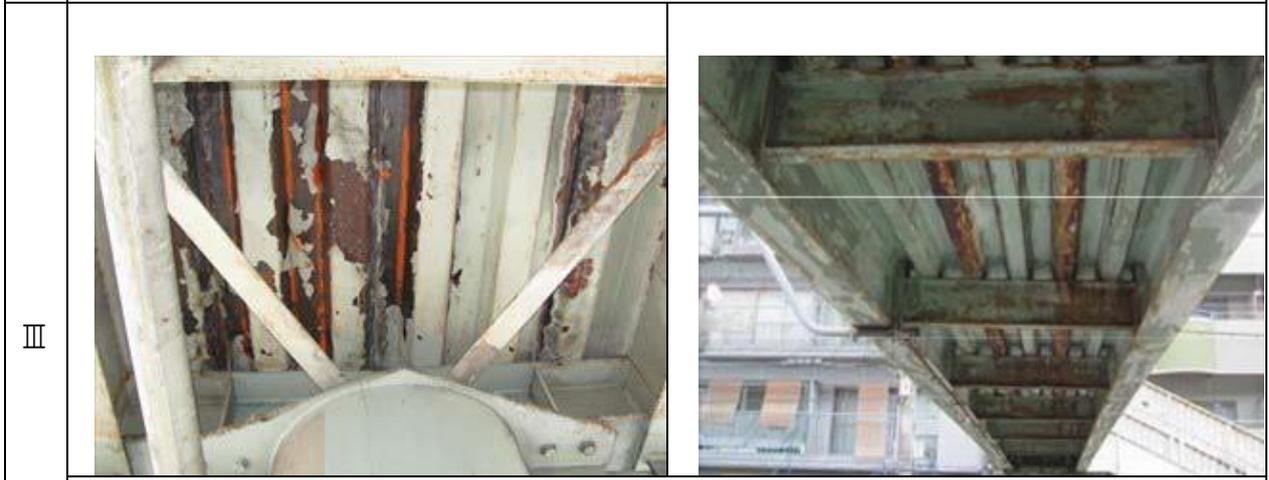
例：広がりのある顕著な腐食が生じており、局部的に明らかな板厚減少が確認でき、断面欠損に至ると構造安全性が損なわれる可能性がある場合

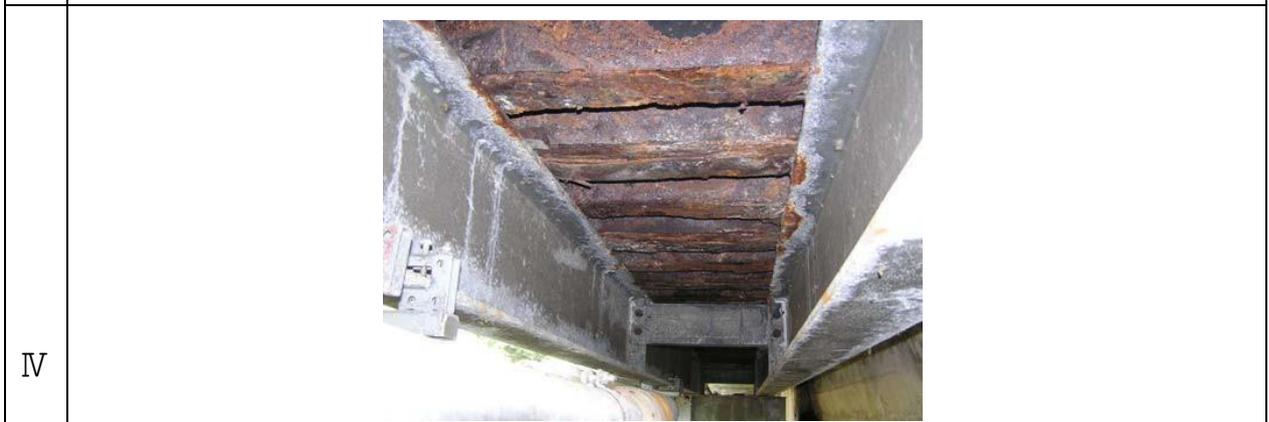
例：腐食により、構造安全性が損なわれる断面欠損、貫通や著しい板厚減少がある場合

| 備考 | <p>■腐食の場合、板厚減少や断面欠損の状況によっては、既に耐力が低下しており、地震等の大きな外力の作用に対して、所要の性能が発揮できない状態となっていることがある。</p> |

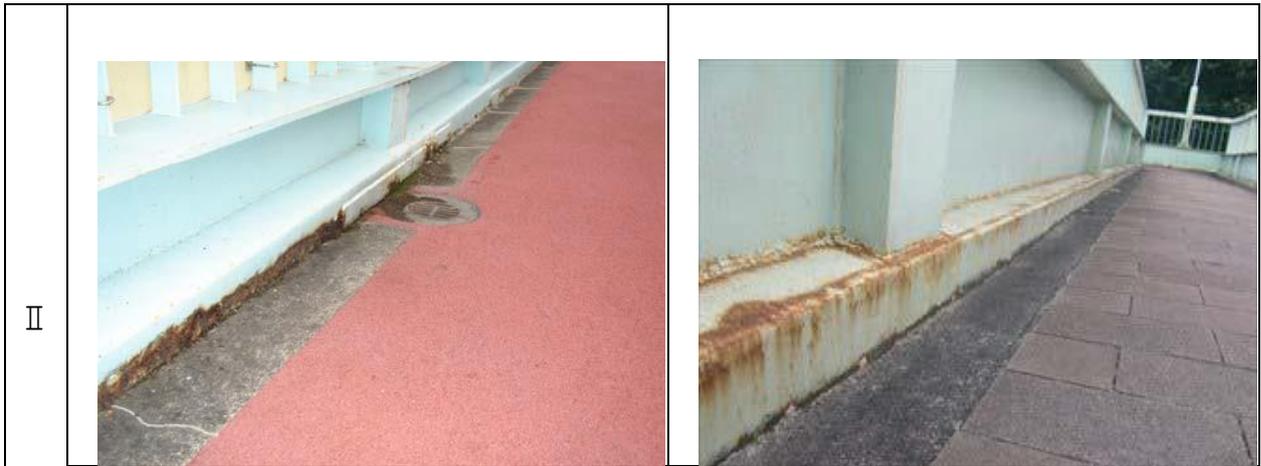
| 鋼部材 | 上部構造（地覆） | 腐食 |

■ 局部で腐食が進行しつつあり、放置すると影響の拡大が見込まれる場合

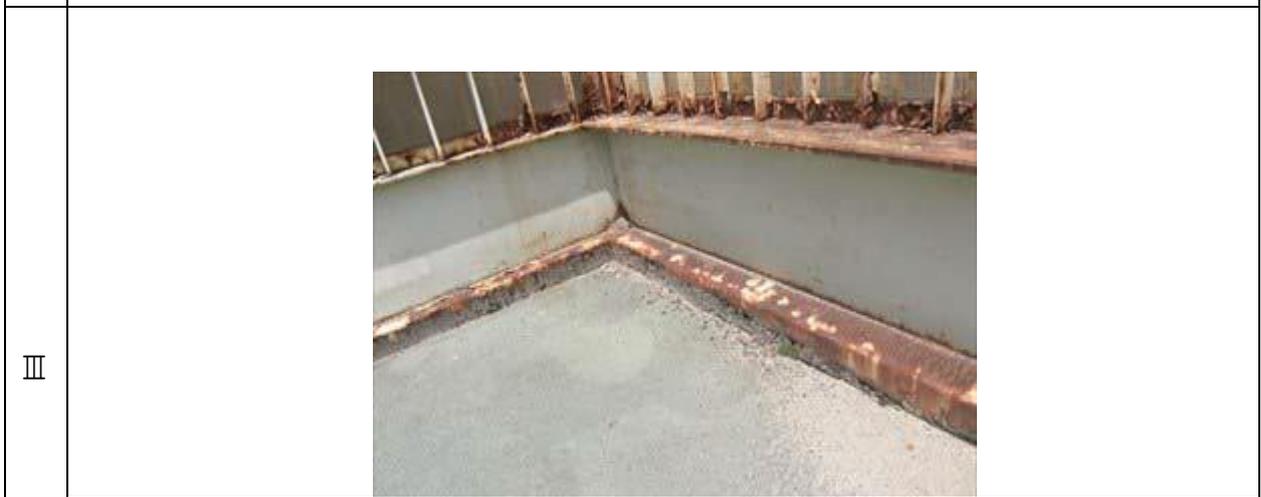
例：広がりのある顕著な腐食が生じており、局部的に明らかな板厚減少が確認できる場合

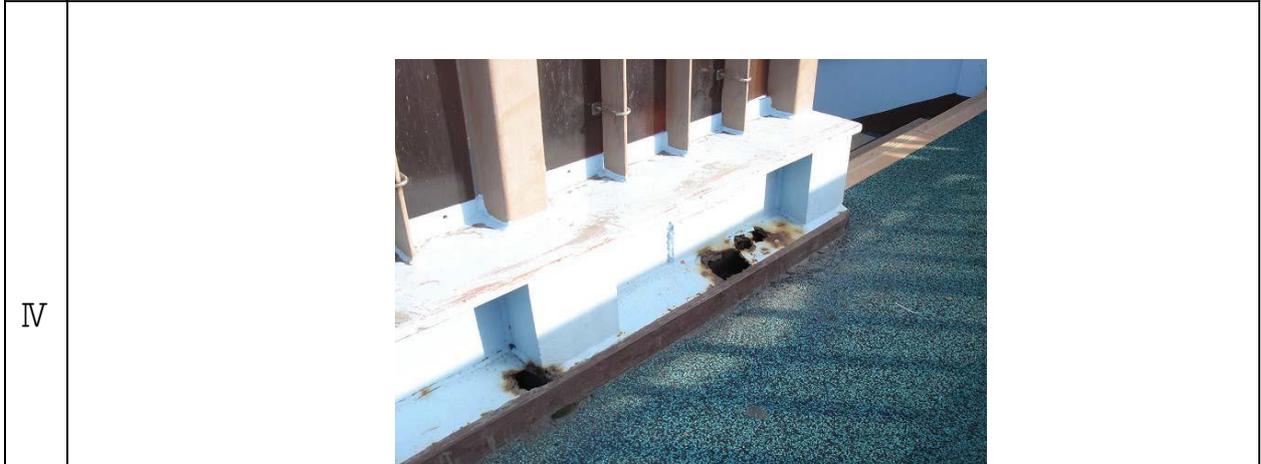
例：腐食により、明らかな断面欠損、貫通や著しい板厚減少がある場合

| 備考 | <p>■ 路面境界部は滞水しやすく、外観の見た目以上に内部では腐食が進行していることもある。</p> |

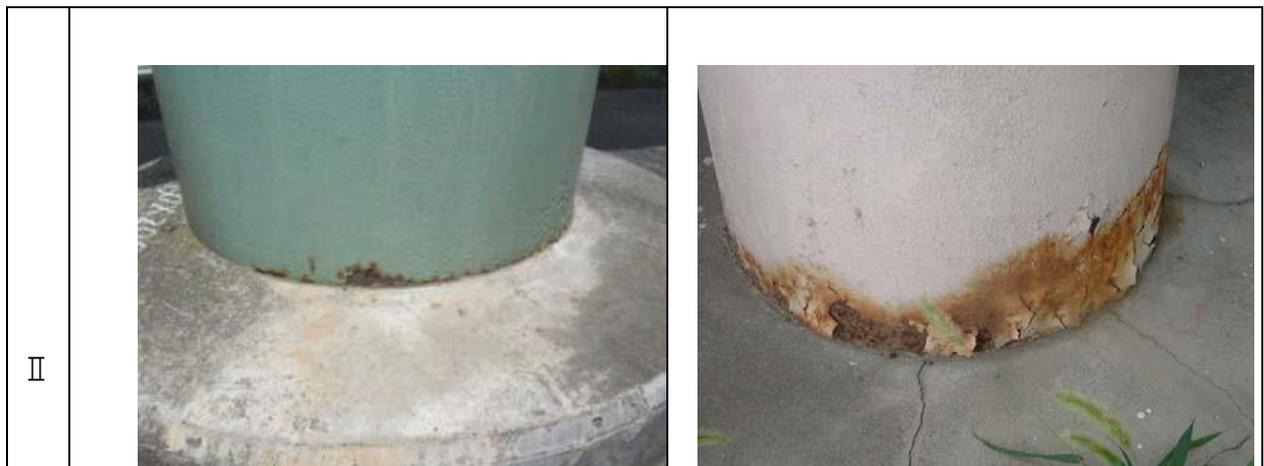
| 鋼部材 | 下部構造（橋脚） | 腐食 |

例：横断歩道橋全体の耐荷力への影響は少ないものの、局部で腐食が進行しつつあり、放置すると影響の拡大が見込まれる場合

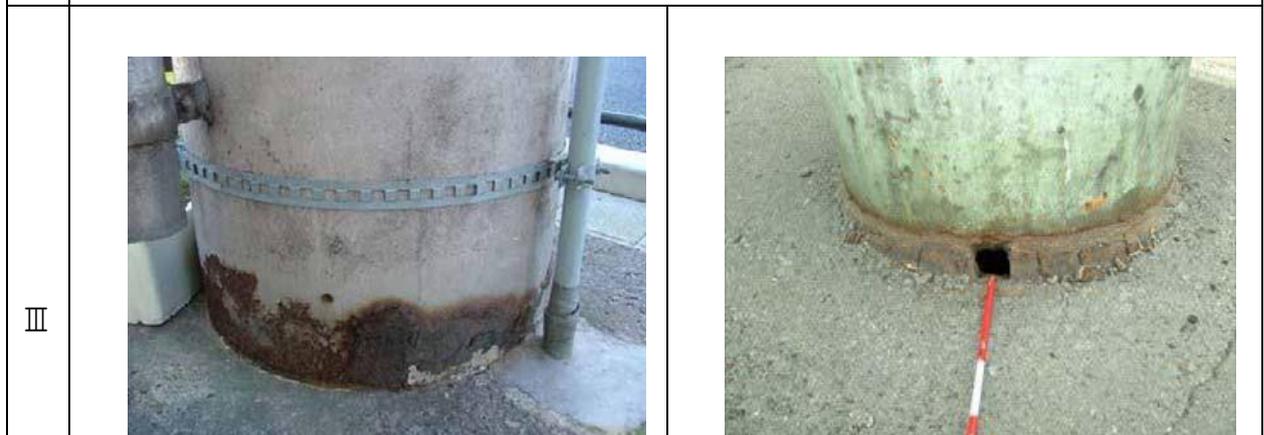
例：広がりのある顕著な腐食が生じており、局部的に明らかな板厚減少が確認でき、断面欠損に至ると構造安全性が損なわれる可能性がある場合

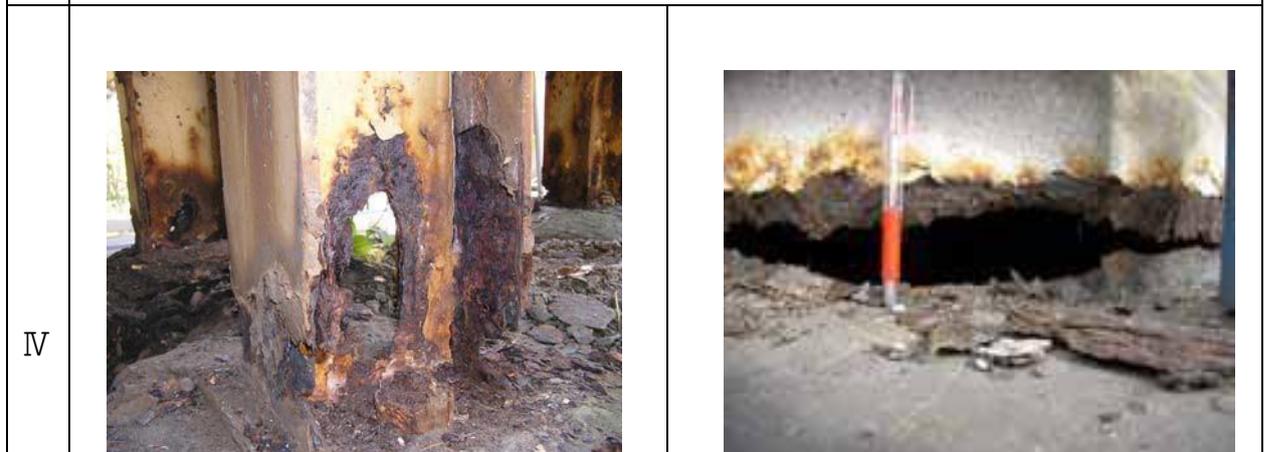
例：腐食により、構造安全性が損なわれる断面欠損、貫通や著しい板厚減少がある場合

| 備考 | <p>■基礎コンクリートにひびわれ等が生じ、路面境界に滞水や腐食が認められる場合には、コンクリート内部で腐食が進行している可能性がある。</p> |

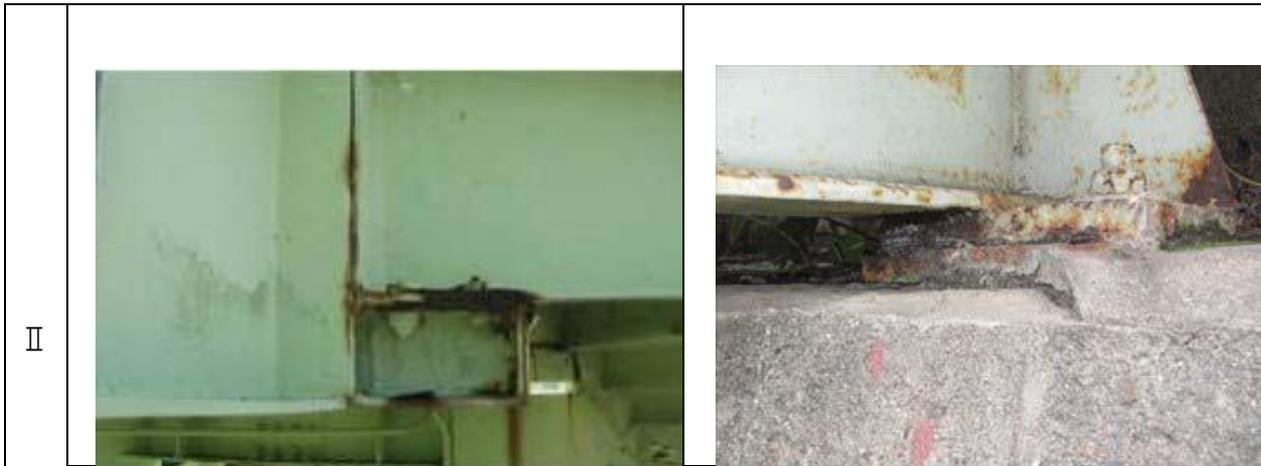
| 鋼部材 | 下部構造（支承） | 腐食 |

例：横断歩道橋全体の耐荷力への影響は少ないものの、局部で腐食が進行しつつあり、放置すると影響の拡大が見込まれる場合

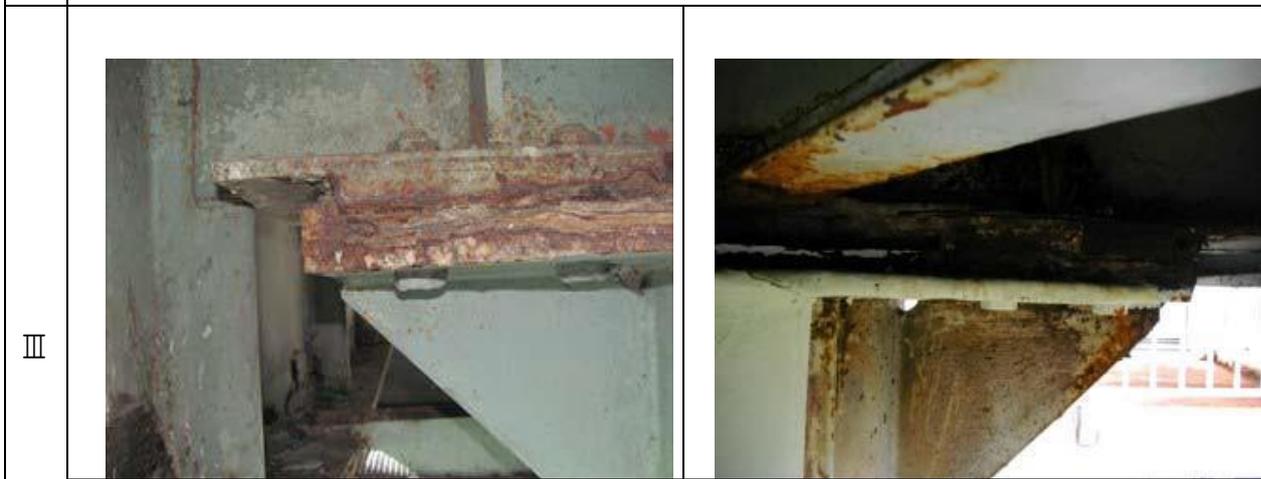
例：支承部や支点部の主桁に、局部的に明確な板厚減少が確認できる場合

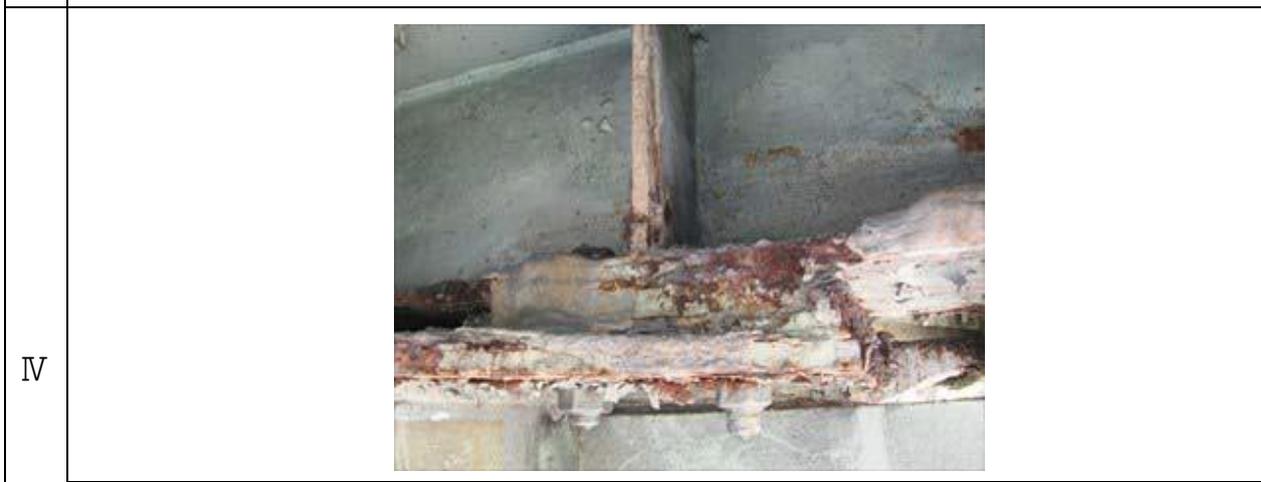
例：支承部や支点部の主桁に、断面欠損、貫通や著しい板厚減少がある場合

備考
 ■ 支承部に腐食による板厚減少や断面欠損が生じると、地震時などに支承の機能が発揮されない恐れがある。また、断面欠損により応力集中が生じ、疲労による場合と同様に、き裂が発生し、耐荷力の低下につながる危険性が高い。

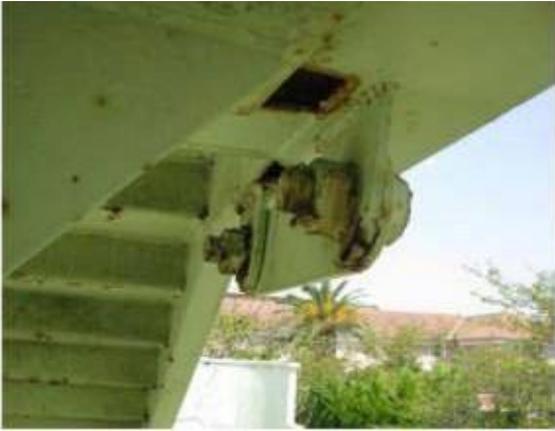
| 鋼部材 | 下部構造（落橋防止構造） | 腐食 |

| | 例：局部で腐食が進行しつつあり、放置すると影響の拡大が見込まれる場合 |

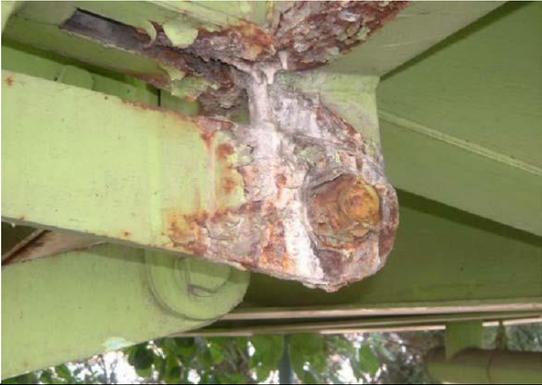
| | 例：広がりのある顕著な腐食が生じており、局部的に明らかな板厚減少が確認でき、断面欠損に至ると構造安全性が損なわれる可能性がある場合 |
| 備考 | <p>■落橋防止構造に腐食による板厚減少や断面欠損が生じると、地震時などに落橋防止構造の機能が発揮されない恐れがある。</p> |

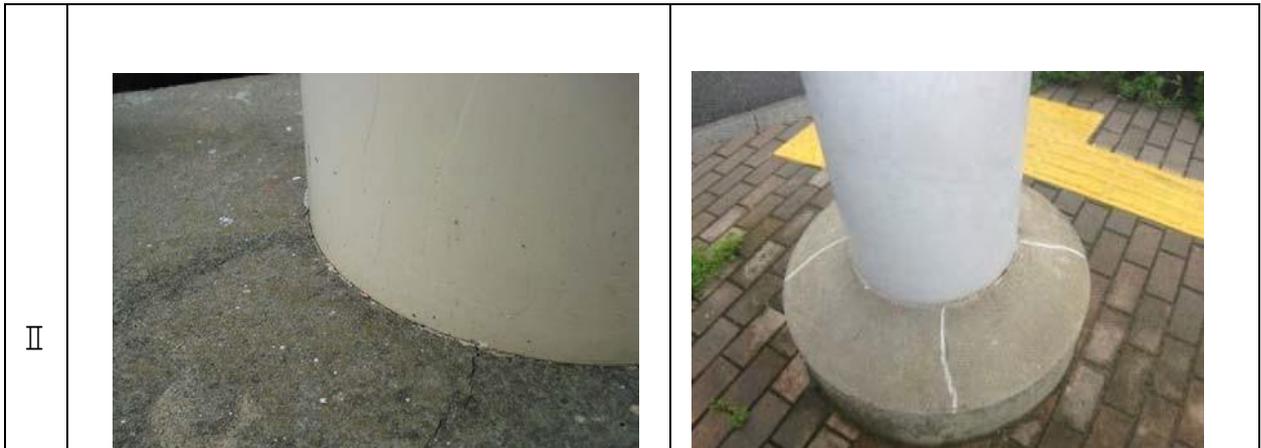
| コンクリート部材 | 下部構造（根巻きコンクリート） | ひびわれ |

例：目視で視認できるひびわれがあり、放置すると雨水の内部への侵入などにより劣化が進展することが見込まれる場合

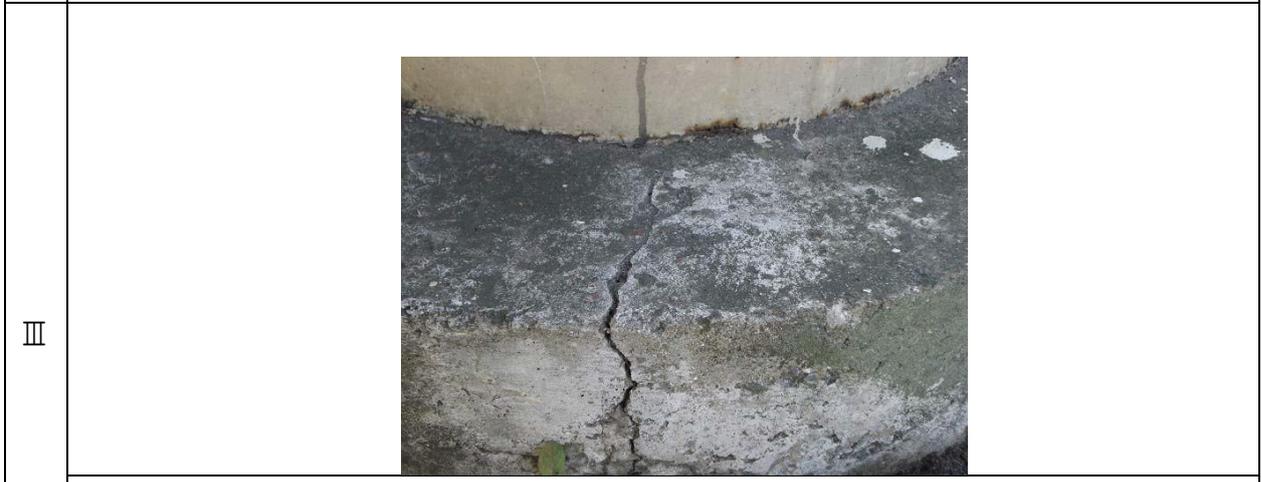
例：内部鋼材の腐食が疑われるひびわれが発生している場合

| 備考 | <p>■ 根巻きコンクリートにひびわれ等が生じ、路面境界に滞水や腐食が認められる場合には、コンクリート内部で腐食が進行している可能性がある。</p> |

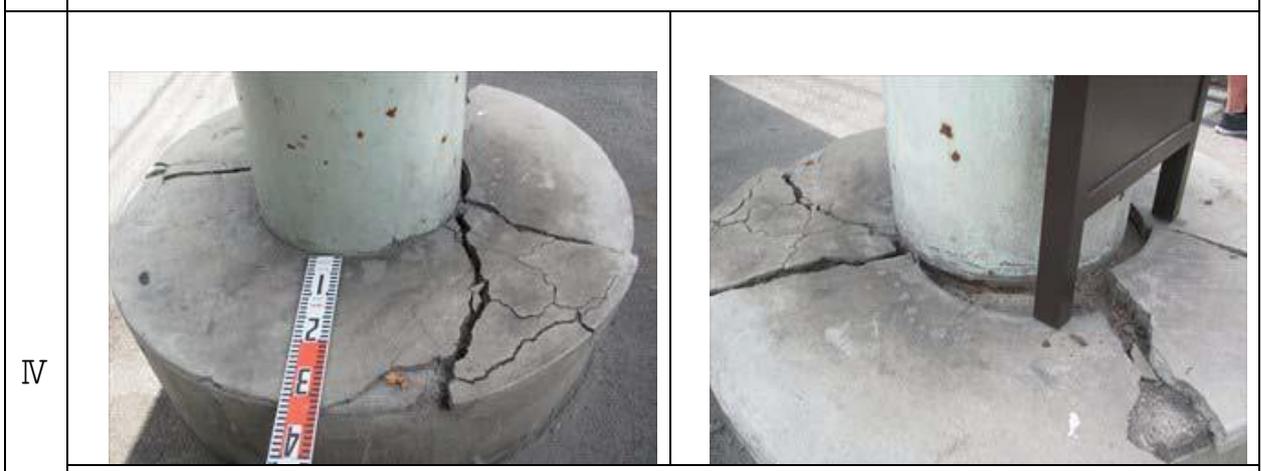
例：著しいコンクリートのひびわれが発生している場合

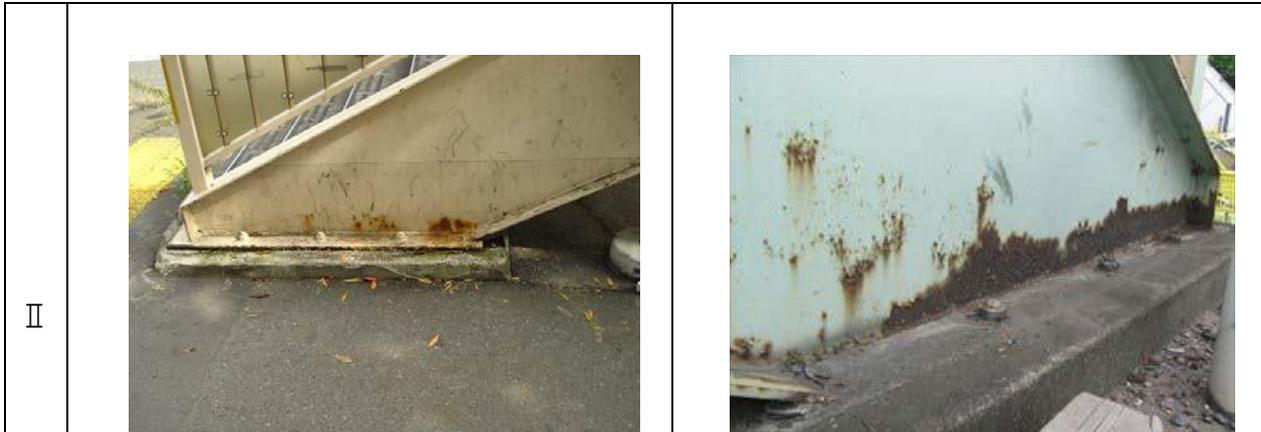
| 鋼部材 | 階段部（主桁、踏み板、蹴上げ、上部構造との取付部） | 腐食 |

例：横断歩道橋全体の耐荷力への影響は少ないものの、局部で腐食が進行しつつあり、放置すると影響の拡大が見込まれる場合

| 備考 | <p>■路面境界部、階段部、上部構造の取付部など滞水しやすい部位では、腐食が進行しやすい。</p> <p>上部構造との取付部において、フックなどに板厚減少を伴う腐食が発生し耐荷力が低下すると、上部構造の落下等、構造安全性に大きく影響を及ぼす。</p> |

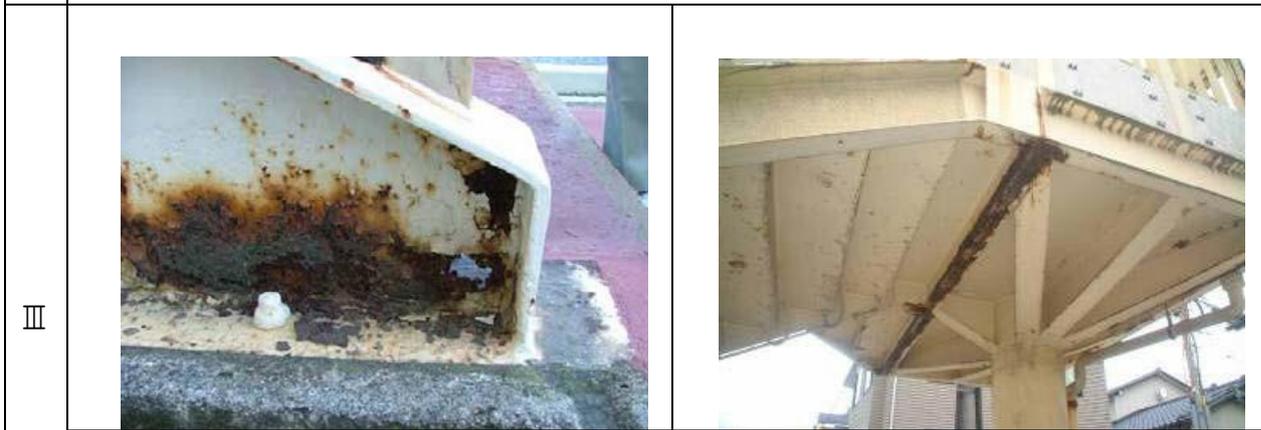
例：広がりのある顕著な腐食が生じており、局部的に明らかな板厚減少が確認でき、断面欠損に至ると構造安全性が損なわれる可能性がある場合

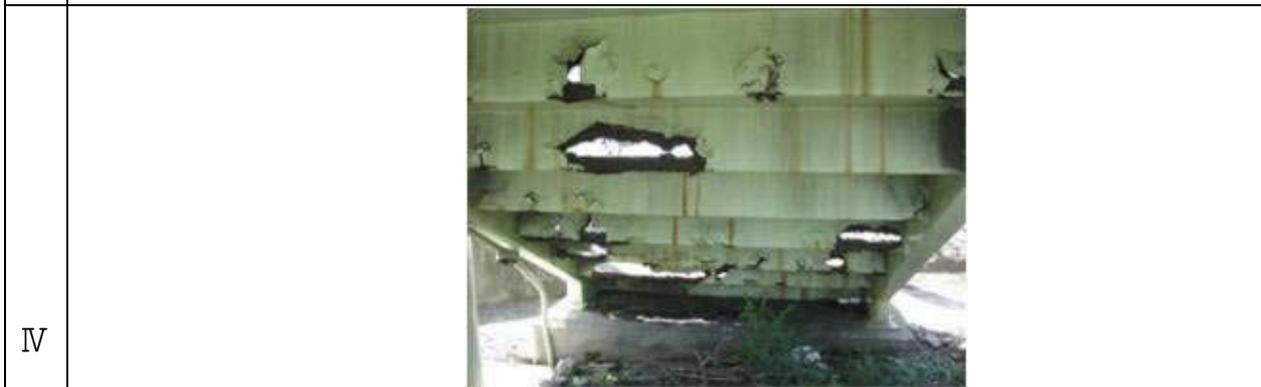
例：腐食により、構造安全性が損なわれる断面欠損、貫通や著しい板厚減少がある場合

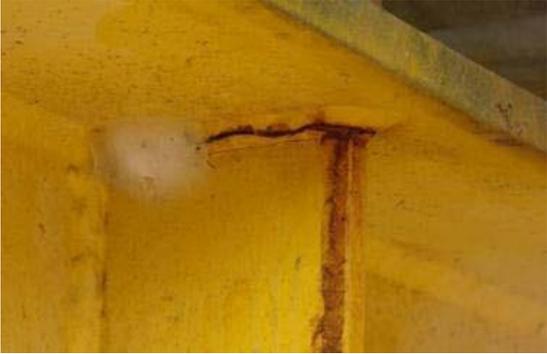
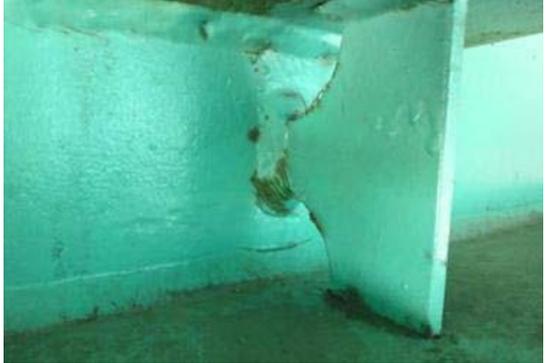
| 鋼部材 | 鋼部材 | き裂 |

| <p>例：進展しても主部材が直ちに破断する可能性は少ないものの、今後も進展する可能性が高いと見込まれる場合</p> | | |

| 備考 | <p>■ 車両の衝突により部材が変形している場合、衝突箇所以外でもき裂やボルトの破断などが生じている場合があるので、注意が必要である。</p> <p>■ 風等などの作用による繰り返し応力を受けることで、溶接部に疲労によるき裂が生じることがあるので、注意が必要である。</p> | |

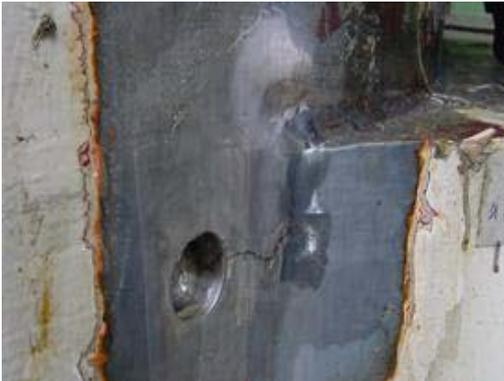
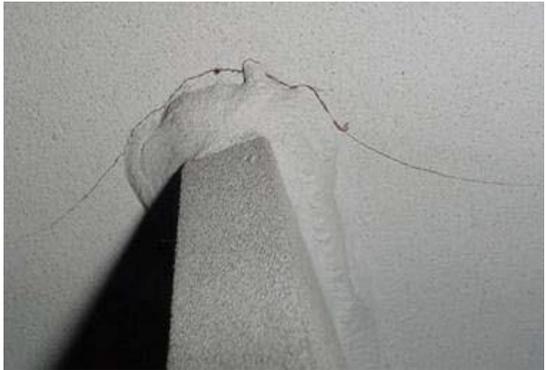
| <p>例：明らかなき裂が発生しており、さらに進展すると構造安全性に深刻な影響がでることが見込まれる場合</p> | | |

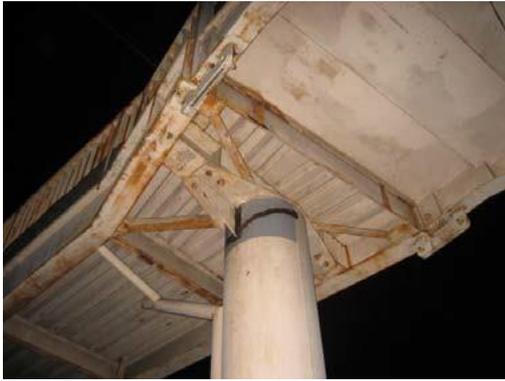
| <p>例： 構造安全性に深刻な影響が生じるき裂が生じている場合</p> | | |

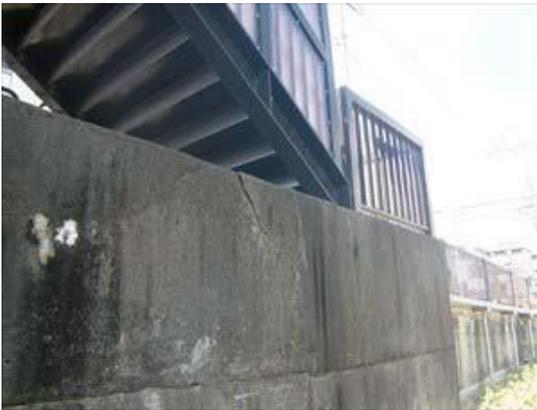
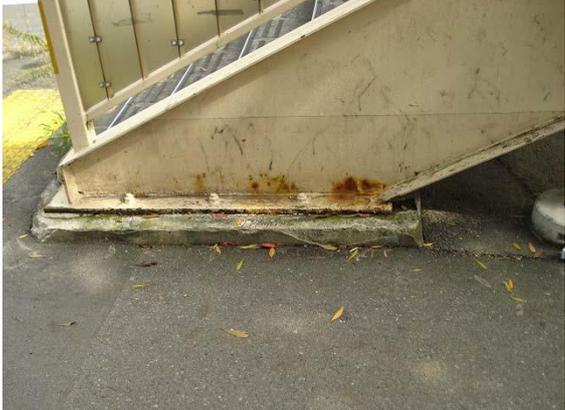
| コンクリート部材 | 階段部（橋台） | ひびわれ |

| | <p>例：目視で視認できるひびわれがあり、放置すると雨水の内部への侵入などにより劣化が進展することが見込まれる場合</p> | |

| 備考 | <p>■ひびわれの原因や部材への影響が容易に判断できない場合には、調査を行う必要がある。</p> | |

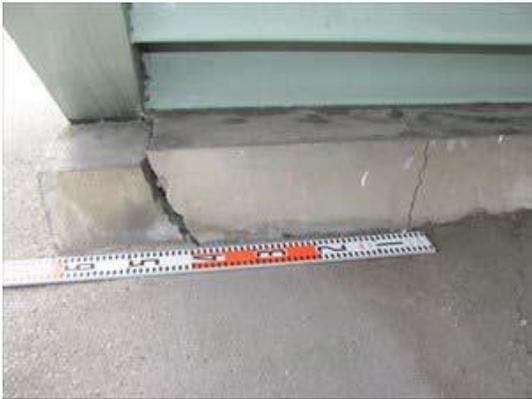
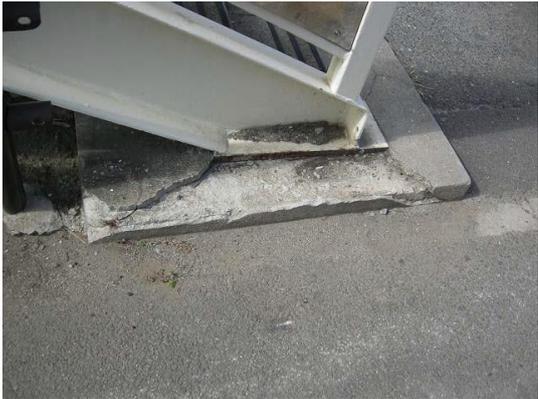
| | <p>例：顕著なひびわれが発生しており、橋台の機能が低下している場合</p> | |

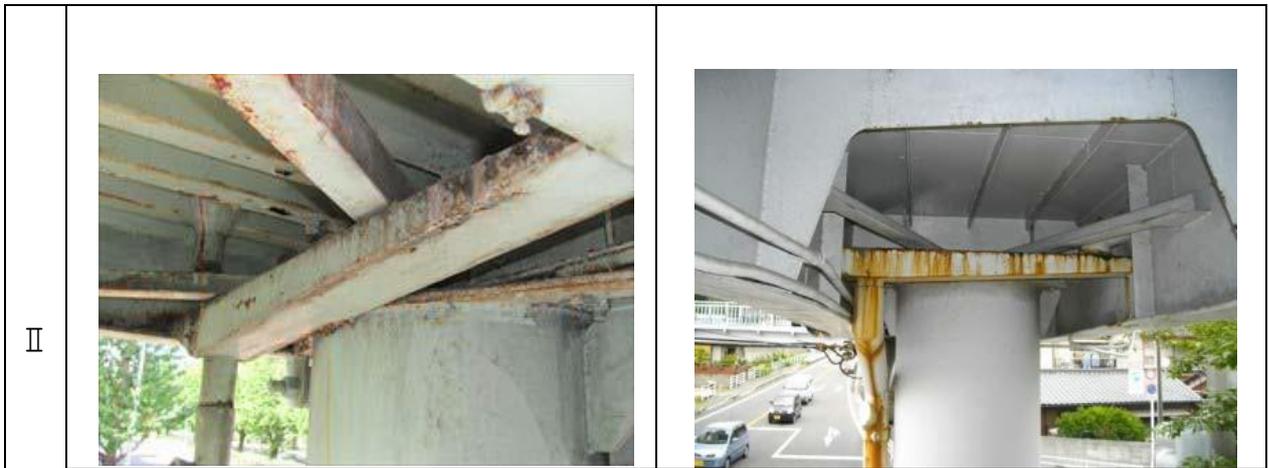
| 鋼部材 | その他（排水管一樋） | 腐食 |

例：局部で腐食が進行しつつあり、放置すると影響の拡大が見込まれる場合

| 備考 | <p>■ 排水管の腐食や欠損により、周辺の部材に集中的に水が供給されることで、排水管周辺の腐食が局所的に進行することがある。</p> |

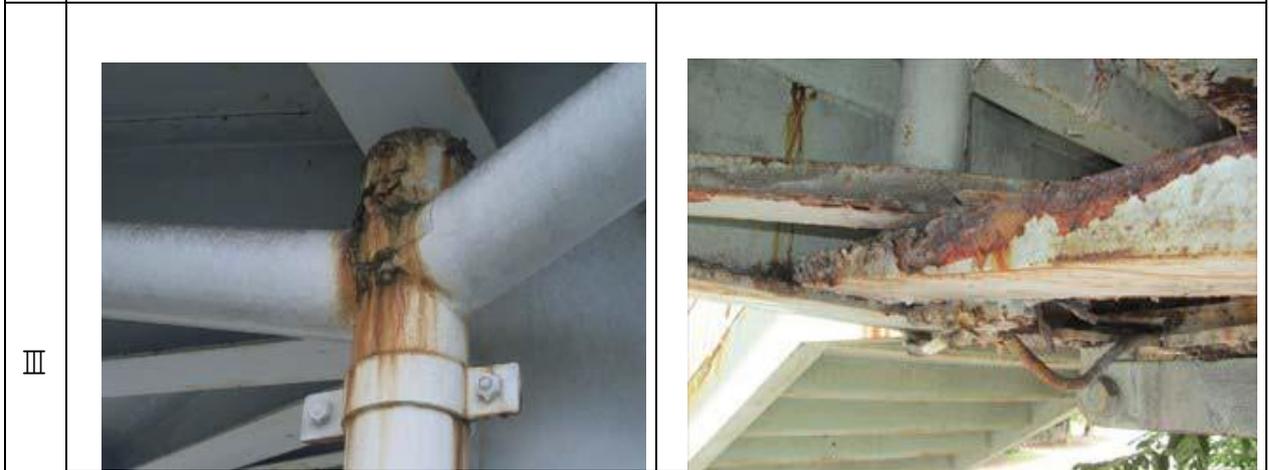
例：広がりのある顕著な腐食が生じており、局部的に明確な板厚減少が確認でき、機能に支障が生じる可能性がある場合

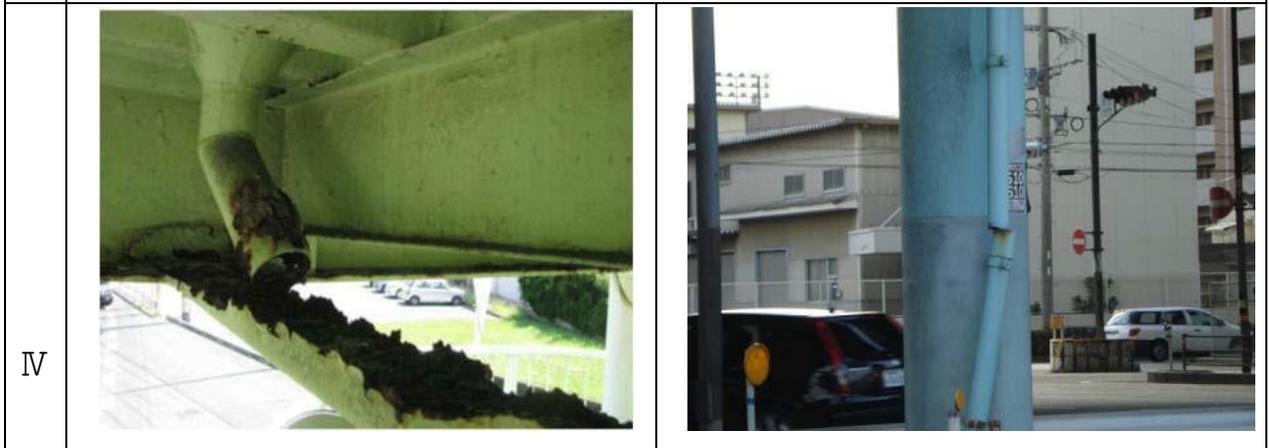
例：腐食により、明らかな断面欠損、貫通や破断がある場合

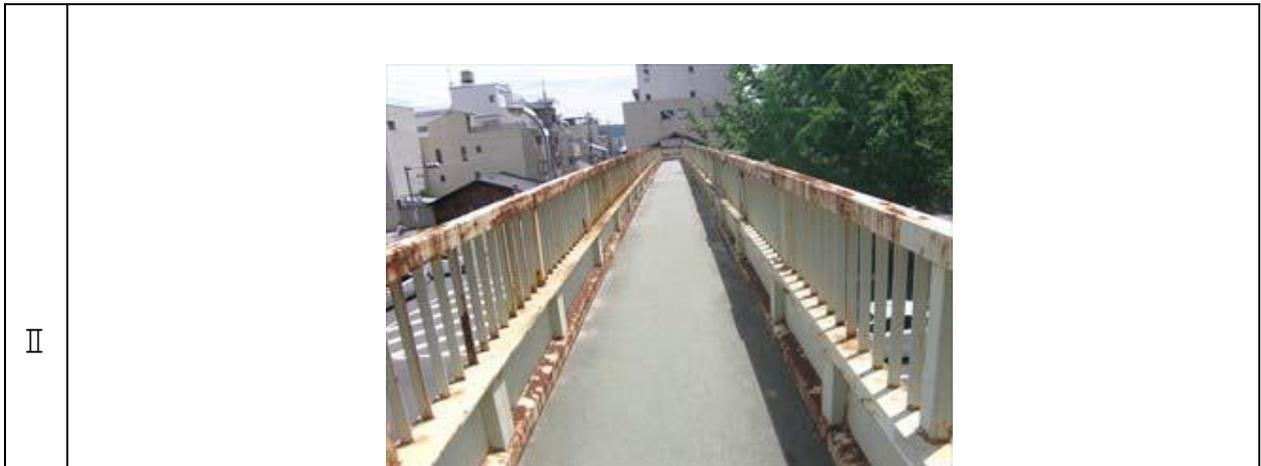
| 鋼部材 | その他（高欄） | 腐食 |

例：局部で腐食が進行しつつあり、放置すると影響の拡大が見込まれる場合

■ 高欄支柱基部などで板厚減少を伴う腐食が発生した場合、高欄の構造安全性に大きく影響を及ぼすため、直ちに緊急的な対応を行うべきと判断できることがある。

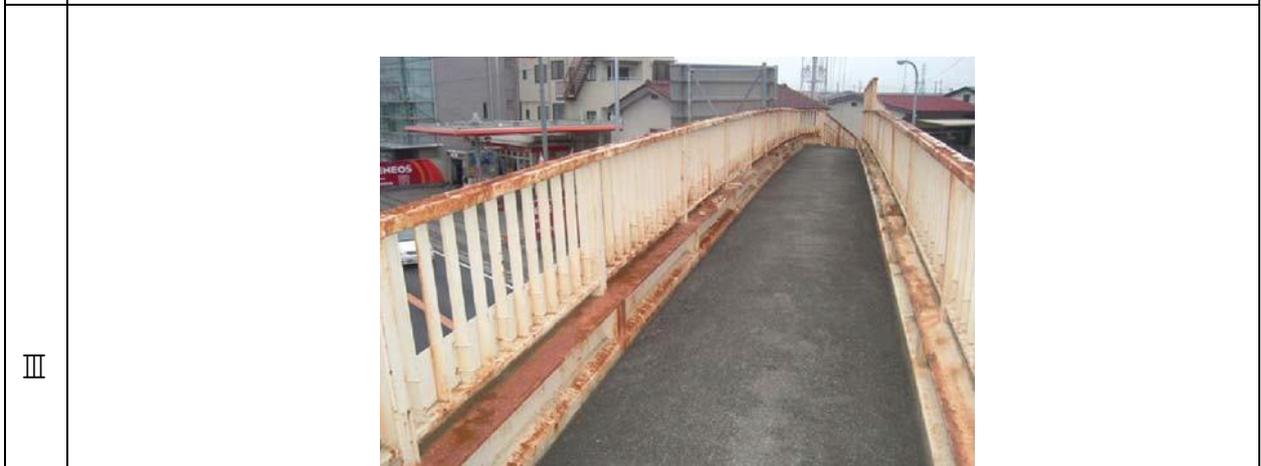
例：広がりのある顕著な腐食が生じており、局部的に明確な板厚減少が確認でき、断面欠損に至ると安全性が損なわれる可能性がある場合
