三重県横断歩道橋点検要領

令和7年3月

三 重 県

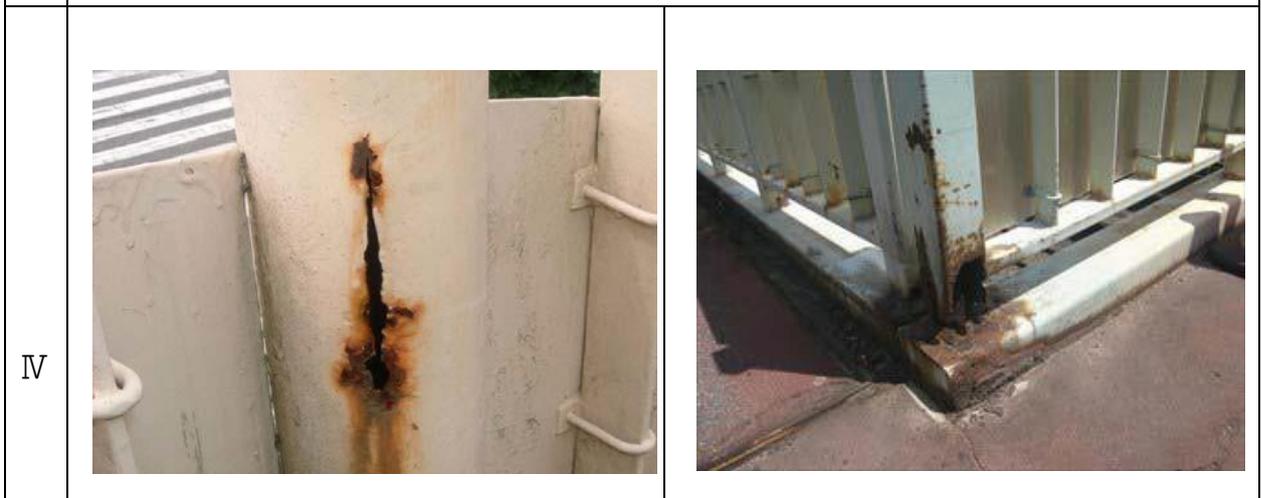
例：明らかな断面欠損、貫通や著しい板厚減少がある場合

■ 高欄支柱基部などで板厚減少を伴う腐食が発生した場合、高欄の構造安全性に大きく影響を及ぼすため、直ちに緊急的な対応を行うべきと判断できることがある。

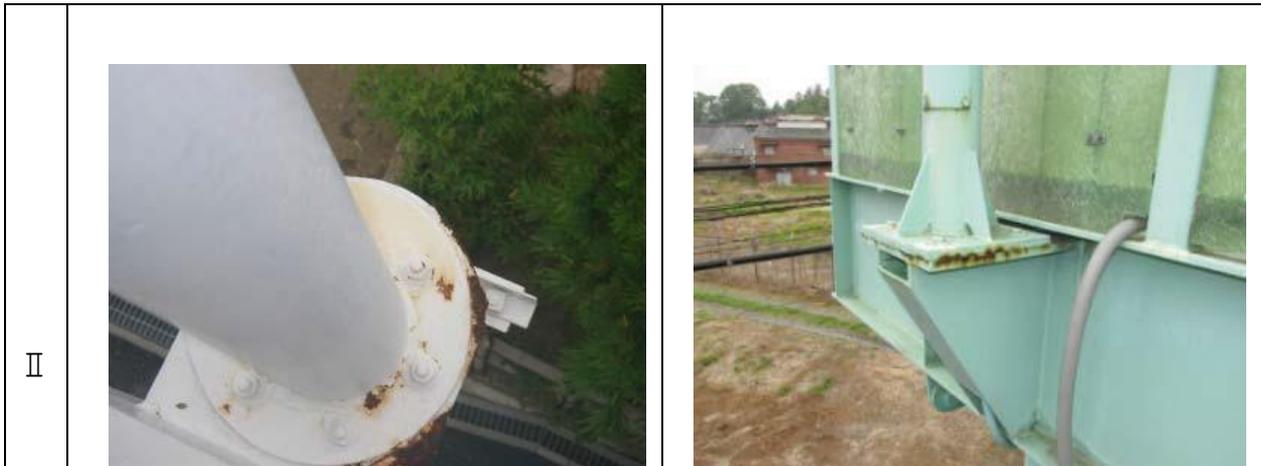
| 鋼部材 | その他（照明施設） | 腐食 |

例：局部で腐食が進行しつつあり、放置すると影響の拡大が見込まれる場合

| 備考 | <p>■ 支柱や横梁の取付部などの応力が集中する部位等で、板厚減少を伴う腐食が発生した場合、構造安全性に大きく影響を及ぼすため、直ちに緊急的な対応を行うべきと判断できることがある。</p> |

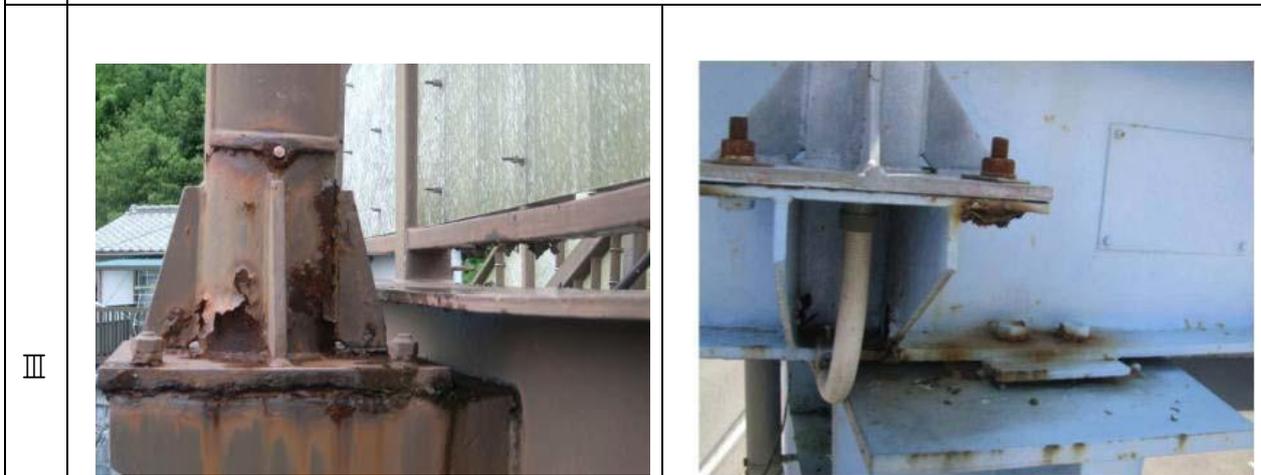
例：広がりのある顕著な腐食が生じており、局部的に明確な板厚減少が確認でき、断面欠損に至ると倒壊一落下する可能性がある場合

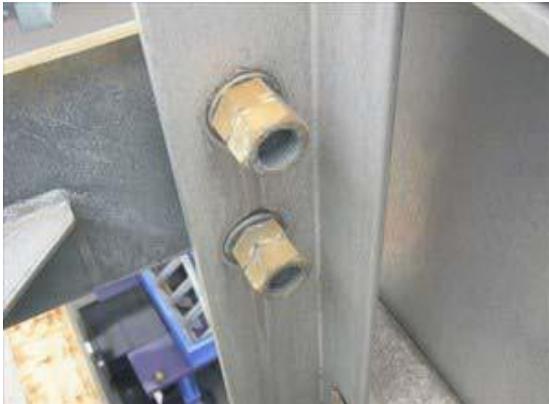
| 鋼部材 | その他（道路標識） | 腐食 |

| | <p>例：局部で腐食が進行しつつあり、放置すると影響の拡大が見込まれる場合</p> |

| 備考 | <p>■ 道路標識等の取付部で板厚減少を伴う著しい腐食が発生し、道路標識等の落下等の恐れがある場合、直ちに緊急的な対応を行うべきと判断できることがある。</p> |

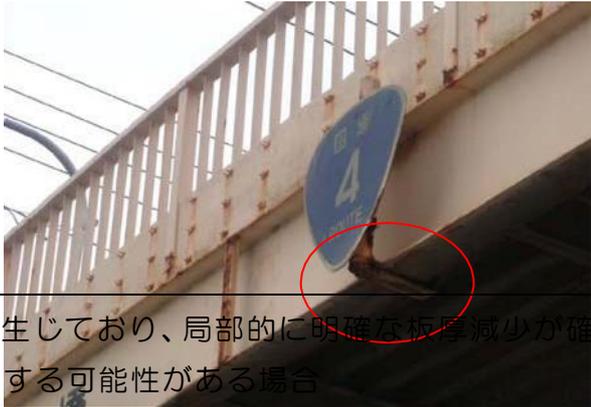
| | <p>例：広がりのある顕著な腐食が生じており、局部的に明確な板厚減少が確認でき、断面欠損に至ると落下する可能性がある場合</p> |

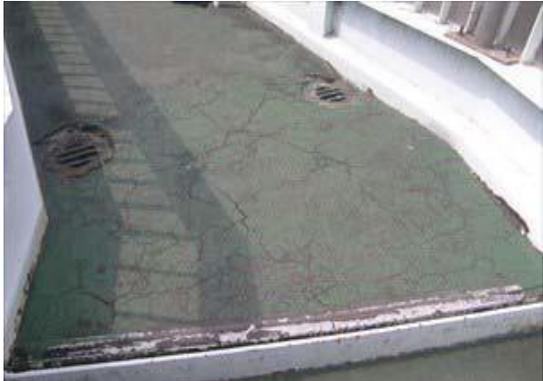
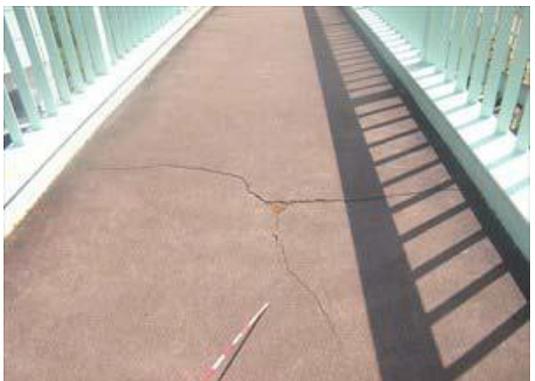
| その他 | その他（舗装 通路部） | 舗装のひび割れ ・ 剥離 |

| <p>例：舗装の劣化が進行しつつあり、放置すると影響の拡大が見込まれる場合</p> | | |

| 備考 | <p>■舗装のひびわれから水が浸入すると、床版の損傷を進行させることがある。</p> | |

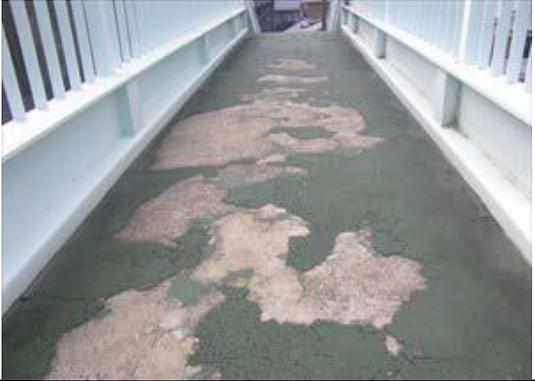
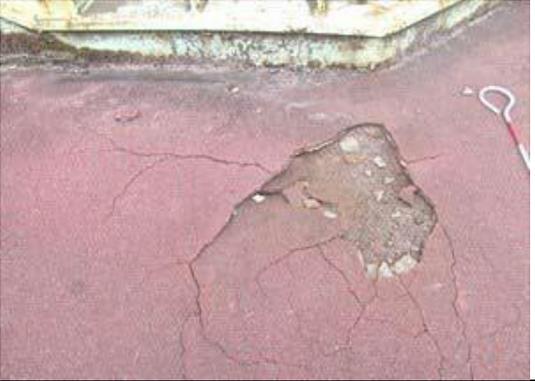
| <p>例：広がりのある顕著な舗装劣化が進行しており、利用者の安全性が損なわれている、また、雨水の内部への侵入などにより床版の劣化が進展することが見込まれる場合</p> | | |

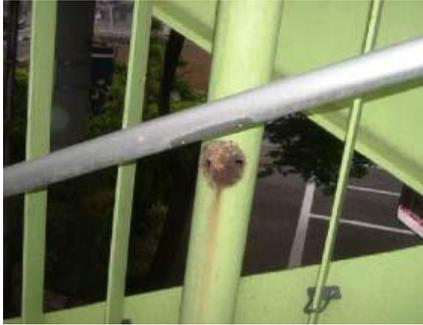
| 鋼部材 | その他（手すり） | ゆるみ・脱落 |

| | 例：取付金具が脱落しており、利用者の安全性が損なわれている、また、脱落に至る可能性がある場合 |

| 備考 | ■取付金具の破断により、取付物が欠損し、利用者の安全性が損なわれている場合、直ちに緊急的な対応を行うべきと判断できることがある。 |

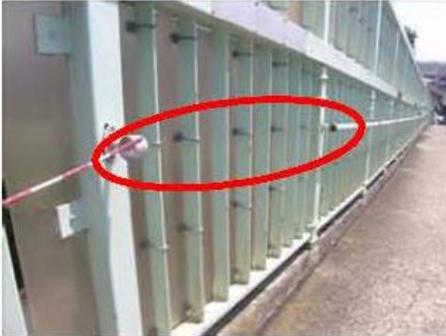
| | 例：手すりが脱落している場合 |

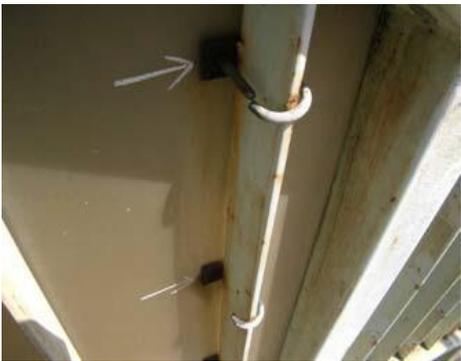
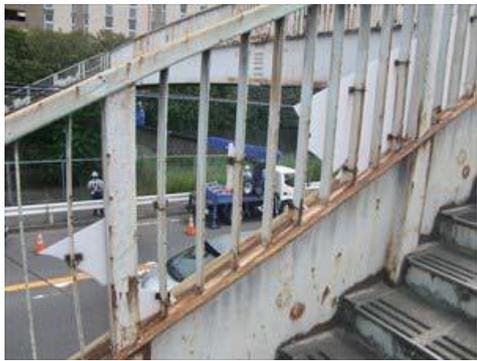
| その他 | その他（目隠し板－裾隠し板） | き裂－破断 |

| | 例：取付金具の破断により、目隠し板－裾隠し板の落下に至る可能性がある場合。あるいは、目隠し板－裾隠し板の機能が損なわれている場合。 | |

| 備考 | ■取付金具の破断により、取付物の落下等につながる危険性が高い場合には、直ちに緊急的な対応を行うべきと判断できることがある。 | |
