三重県トンネル点検要領

令和7年3月

三重県

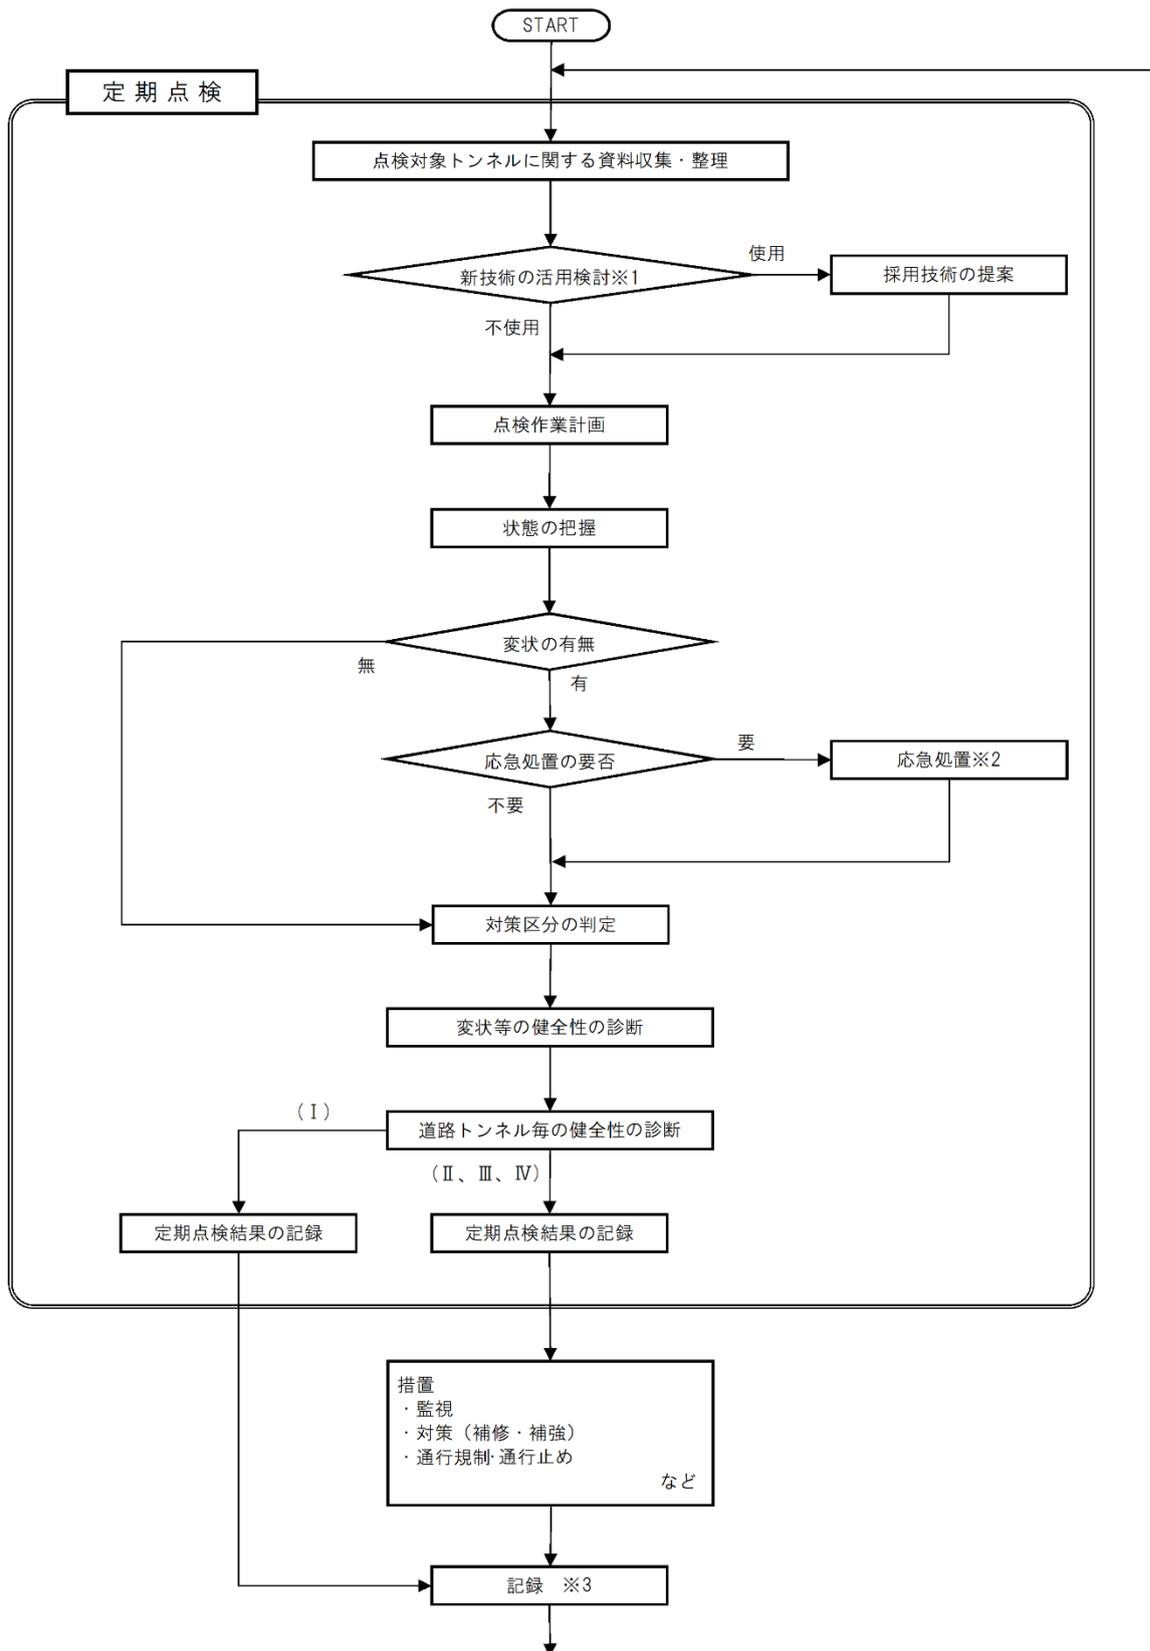
図-1.1 定期点検を対象としたメンテナンスサイクルの基本的なフロー

※1 新技術を活用する場合、採用する新技術は発注者との協議にて決定する。
 ※2 通行規制・通行止め等が必要となる場合には、道路管理者の判断の下で行う。
 ※3 記録
 措置の実施内容及び措置後の「対策区分の判定」や「健全性の診断」の再評価の結果については定期点検結果の記録とは別に記録する。

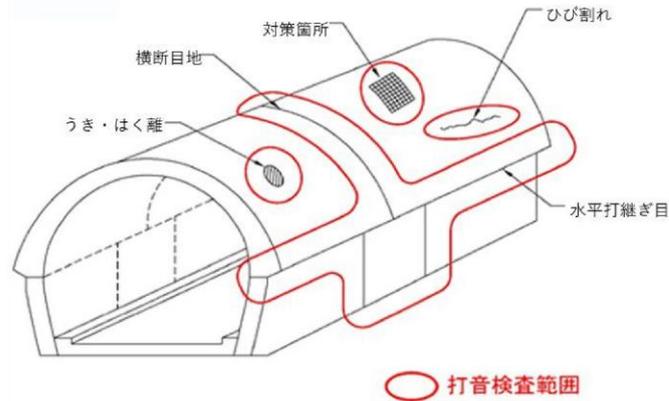
(a) 矢板工法の場合の打音検査範囲イメージ

- ・うき・はく離等がある場合は、取り除いてから状態の把握を行う。
- ・漏水等が懸念される道路トンネルについては湧水等の多い時期に行う。
- ・ひび割れの進行性を確認する必要がある場合は前回点検と同時期に行う。
- 道路トンネルの覆工やその背面については、地山の特性や施工の影響等により目視では確認できないうき、空洞等が存在している場合がある。このため、初回の点検においては、道路トンネルの全延長に対して、近接目視のみならず覆工表面を全面的に打音検査する。二回目以降の点検においては、覆工表面全面に対し近接目視により行うとともに、前回の定期点検で確認されている変状箇所、新たに変状が確認された箇所、対策工が施されている箇所およびその周辺、水平打ち継ぎ目・横断目地部およびその周辺に対して打音検査する。また、突発性崩壊の発生の観点など、必要に応じて覆工巻厚の状態や背面空洞の有無を把握するための調査を併用することも検討する。

- 目地部及びその周辺
- 水平打継ぎ目及びその周辺
- 前回の定期点検で確認されている変状箇所（ひび割れ、うき・はく離、変色箇所、漏水箇所等）
- 近接目視等により新たに変状が確認された箇所
- 対策工が施工されている箇所およびその周辺

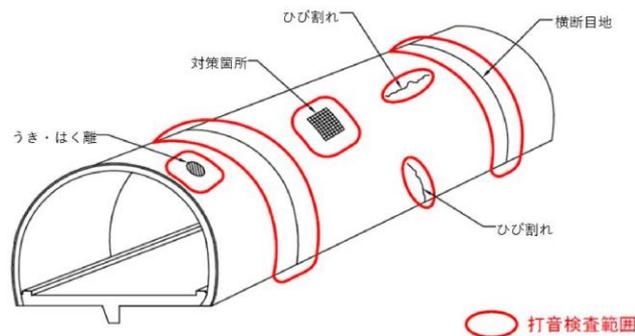
(b) 山岳トンネル工法の場合の打音検査範囲イメージ

※二回目以降も覆工全面に対し近接目視により行う

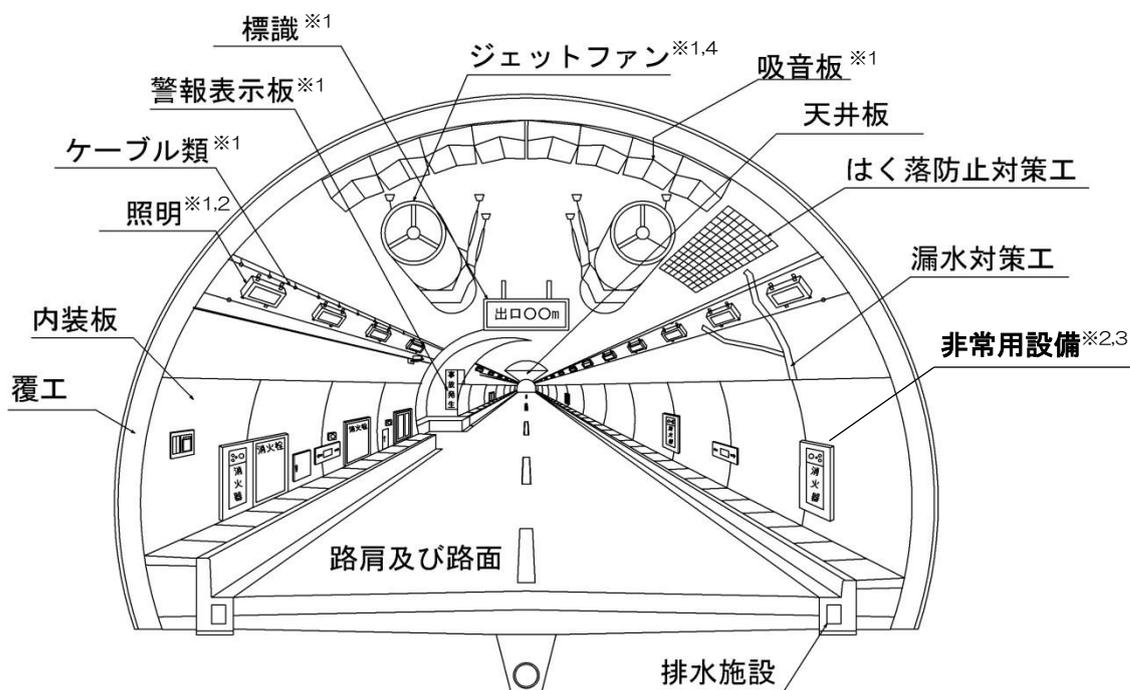
別図-1.1 点検対象箇所（トンネル内）

※1：トンネル内附属物は取付状態の確認を行う。

※2：非常用設備、および照明については、目視で機能性の使用の可否が判断可能な場合は記録を行う。

※4：換気設備の機能性についての点検は、施設点検にて確認を行うため、トンネル定期点検では対象外とし、取り付け状態の確認のみ行う。

点検対象箇所は、下図に示す。

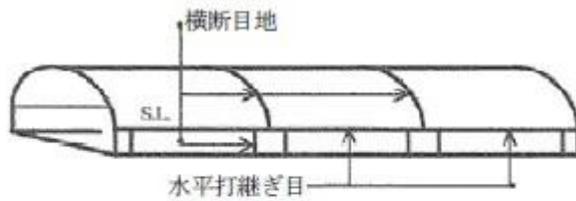
付図-2.1.1 目地打ち継ぎ目の位置

矢板工法（覆工打込み方法：逆巻き）の例

山岳トンネル工法（覆工打込み方法：全断面）の例

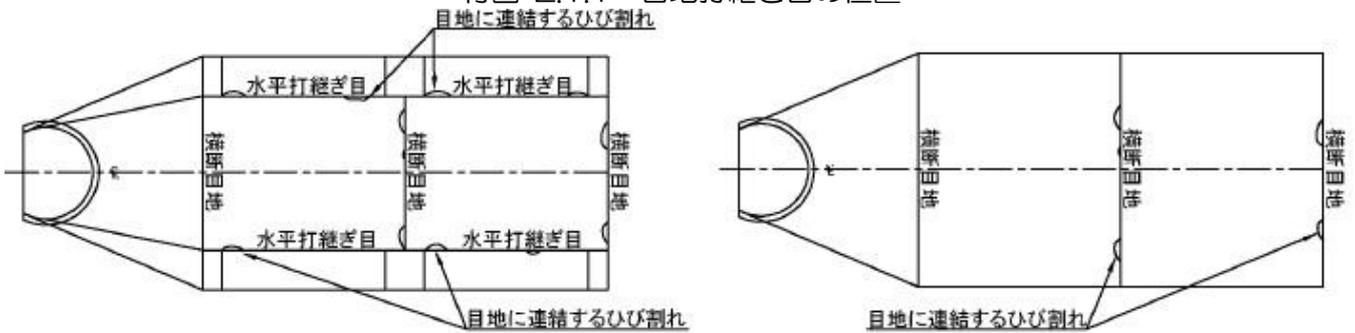
付図-2.1.2 覆工の目地及び打ち継ぎ目とその付近に発生する変状例

矢板工法（覆工打込み方法：逆巻き）の例

山岳トンネル工法（覆工打込み方法：全断面）の例

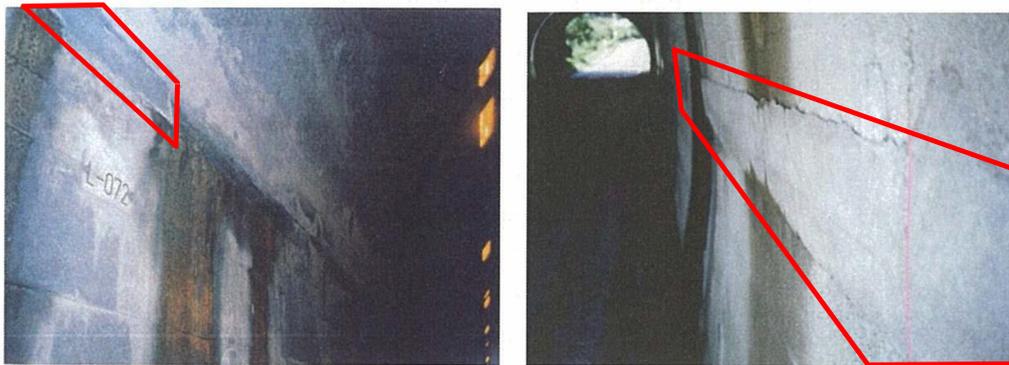
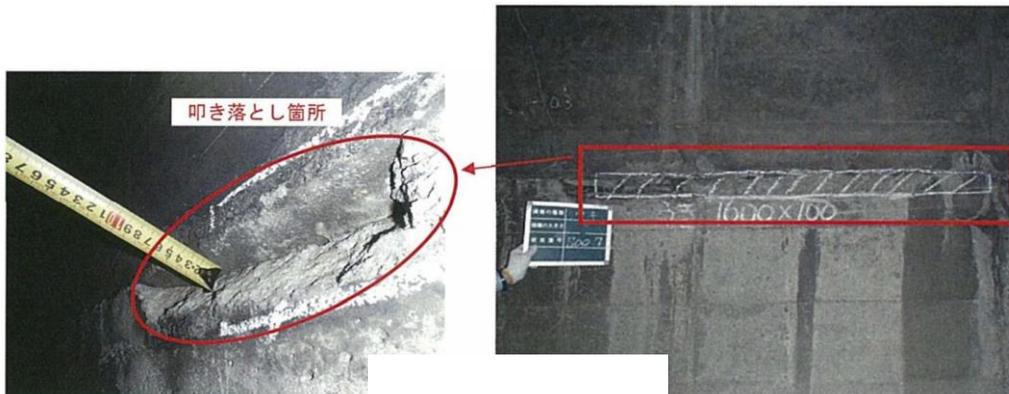
付写真-2.1.2 逆巻き工法の水平打継ぎ目と化粧モルタル、目地モルタルの施工状況

化粧モルタルの例

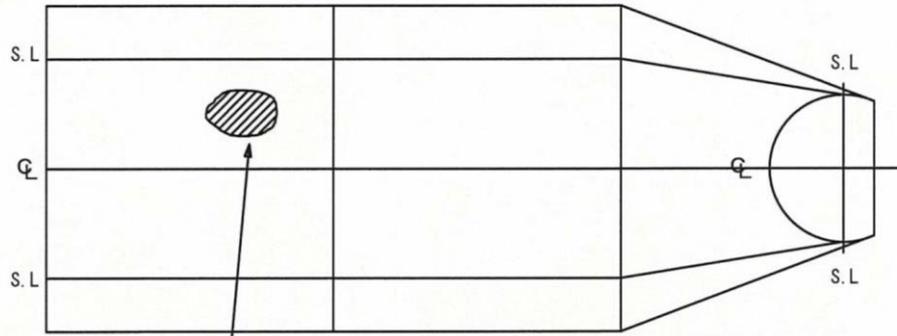
付図-2.4.6 補修材のうき、はく離、はく落の変状の例

補修材のうき、
はく離、はく落

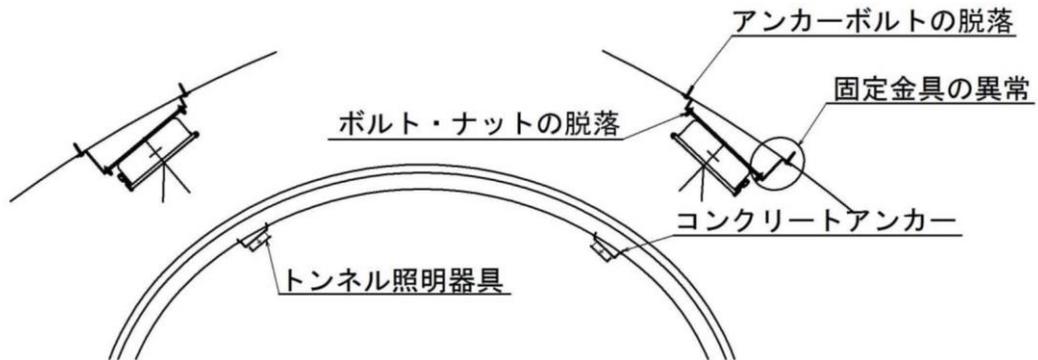
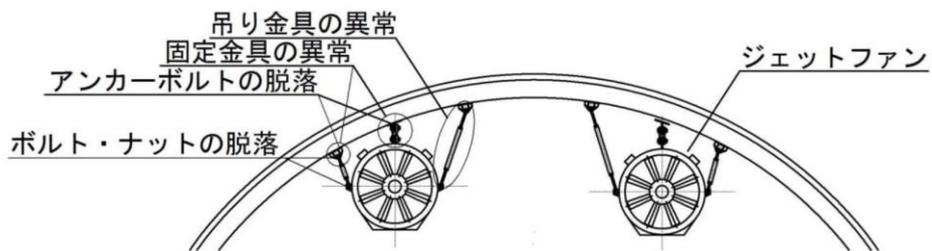
付図-2.5.1 附属物の異常発生箇所

■ 照明灯具等の取付部材の例

■ ジェットファンの取付部材の例

5) 附属物等		<ul style="list-style-type: none"> トンネル内附属物本体やその取付部材について固定するボルトの緩みや部材の腐食等が発生した場合、附属物本体の落下につながるおそれがある。 アンカーボルト付近に生じた覆工コンクリートのひび割れが脱落の原因となるおそれがある。

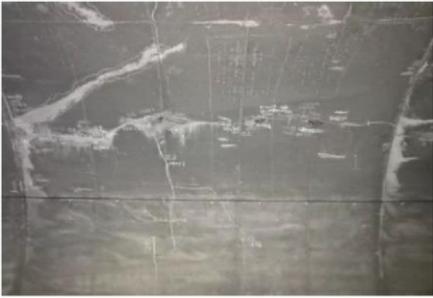
<p>ひび割れがあり、その進行が認められないが、将来的に構造物の機能が低下する可能性があるため、監視を必要とする状態</p>
	II a

付表-3.1.5 圧ざ、ひび割れに対する対策区分別変状例

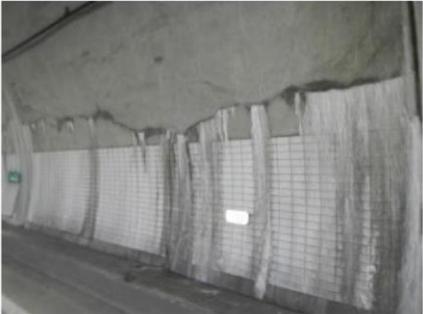
<p>ひび割れがあり、その進行が認められ、将来的に構造物の機能が低下する可能性があるため、重点的な監視を行い、予防保全の観点から計画的に対策を必要とする状態</p>
III

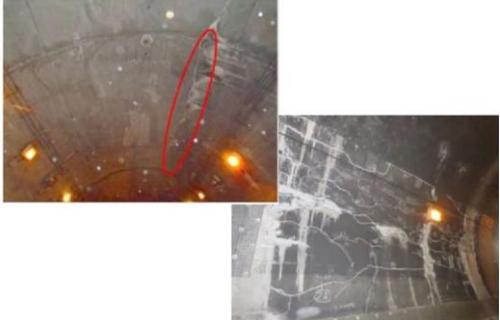
ひび割れが密集している、またはせん断ひび割れ等があり、構造物の機能が低下しているため、早期に措置を講じる必要がある状態
IV

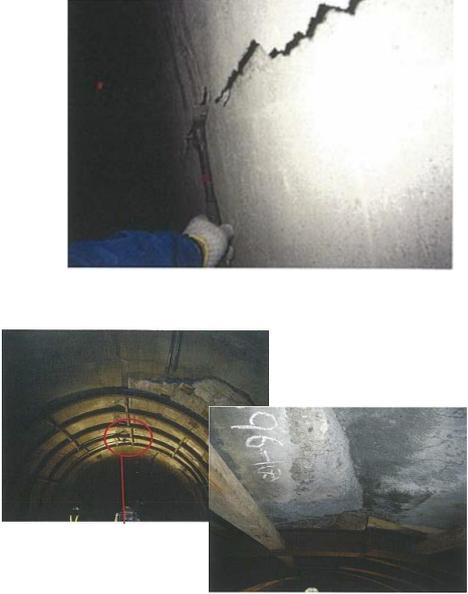
ひび割れが大きく密集している、またはせん断ひび割れ等があり、構造物の機能が著しく低下している、または圧ざがあり、緊急に措置を講じる必要がある状態
備考	ひび割れについては将来的な進行を考慮の上、判定することが考えられる。

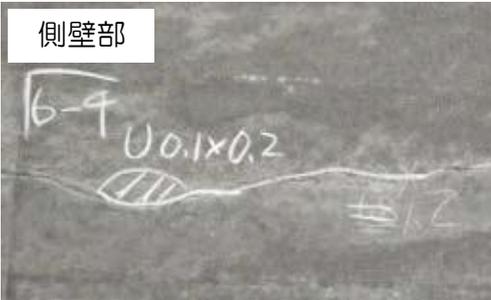
ひび割れ等により覆工コンクリート等のうき・はく離の兆候があり、将来的に落下する可能性があるため、監視を必要とする状態
	IIa

付表-3.1.8 うき、はく離に対する対策区分別変状例

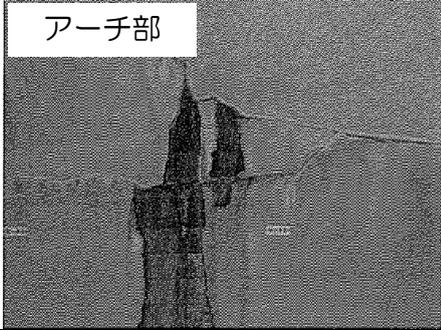
ひび割れ等により覆工コンクリート等のうき・はく離の兆候があり、将来的に落下する可能性があるため、重点的な監視を行い、予防保全の観点から計画的に対策を必要とする状態
III

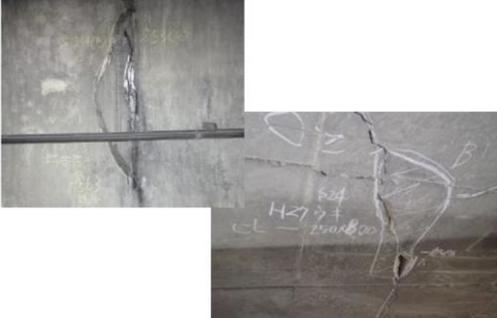
ひび割れ等により覆工コンクリート等のうき、はく離等がみられ、落下する可能性があるため、早期に措置を講じる必要がある状態
IV

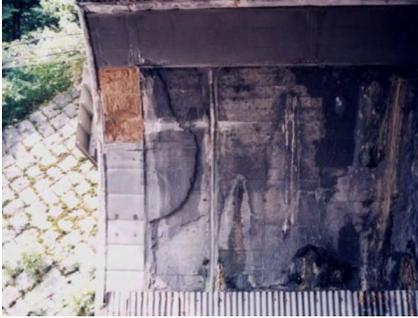
ひび割れ等により覆工コンクリート等のうき、はく離等が顕著にみられ、早期に落下する可能性があるため、緊急に措置を講じる必要がある状態
備考	覆工コンクリートのうき、はく離については、落下のおそれがある場合、アーチ部に比べ、側壁部では落下による利用者被害の可能性が低いこと等も勘案して判定する。

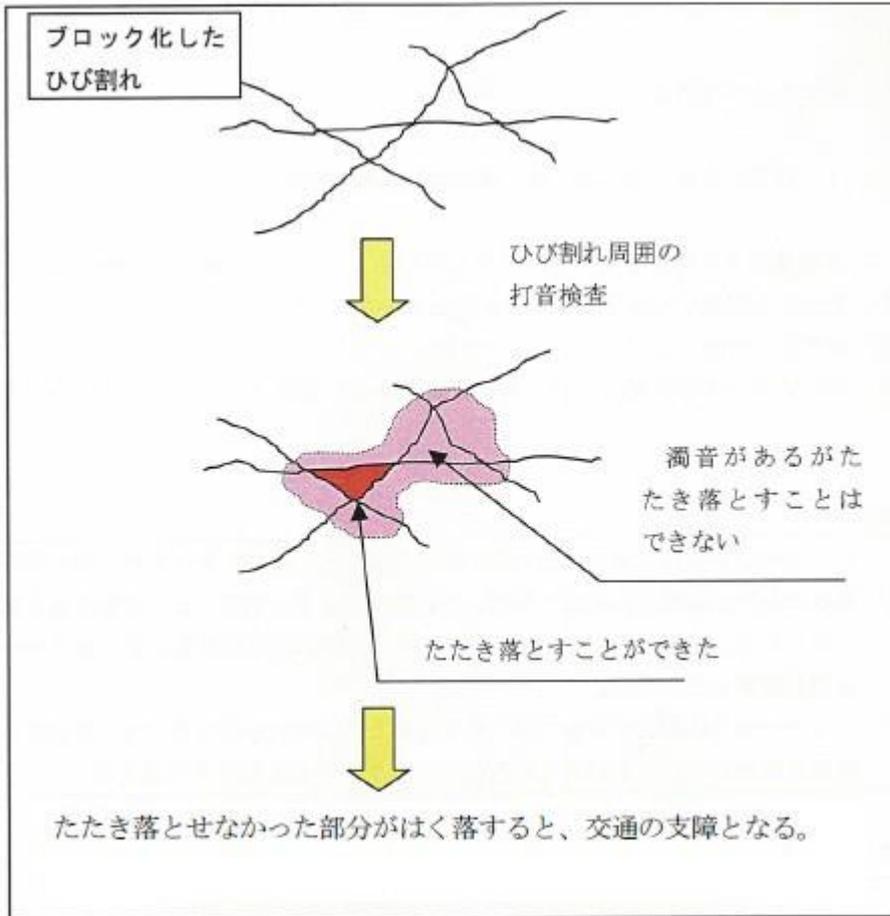
付図-3.1.1 ブロック化したひび割れの例

補足2) ブロック化とは、ひび割れ等が単独またはひび割れと目地、コールドジョイント等で閉合し、覆工が分離した状態をいう。

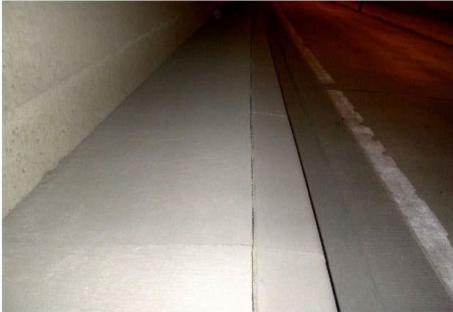
変形、移動、沈下、隆起しており、その進行が停止しているが、監視を必要とする状態
	IIa

付表-3.1.11 変形、移動、沈下、隆起に対する対策区分別変状例

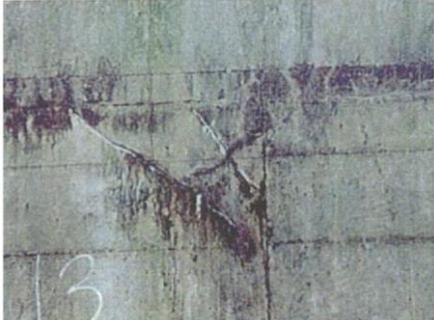
変形、移動、沈下、隆起しており、その進行が緩慢であるため、重点的な監視を行い、予防保全の観点から計画的に対策を必要とする状態
III

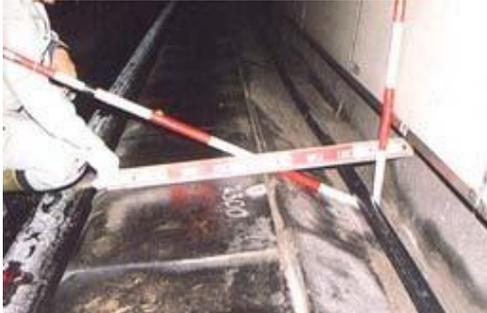
変形、移動、沈下、隆起しており、その進行が見られ、構造物の機能低下が予想されるため、早期に措置を講じる必要がある状態	
IV

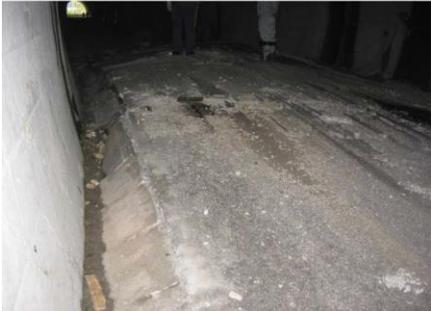
変形、移動、沈下、隆起しており、その進行が著しく、構造物の機能が著しく低下しているため、緊急に措置を講じる必要がある状態	
備考	変形、移動、沈下、隆起に対する判定は個々のトンネルのおかれている状態や特徴を理解したうえで、総合的な観点から判定する。 変形等の進行性は、地山挙動調査等も調べた上で評価する。

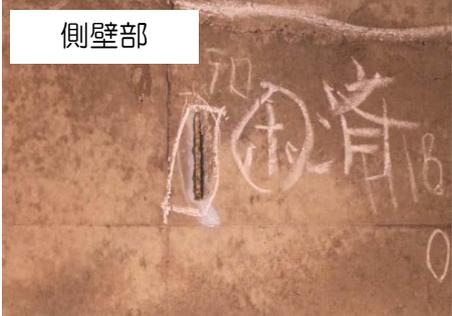
表面的あるいは小面積の腐食があるため、監視を必要とする状態
	II a

付表-3.1.13 鋼材腐食に対する対策区分別変状例

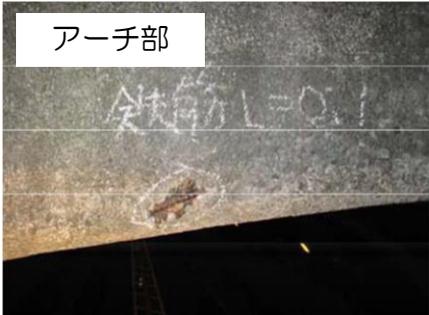
孔食あるいは鋼材全周のうき錆がみられるため、重点的な監視を行い、予防保全の観点から計画的に対策を必要とする状態
III

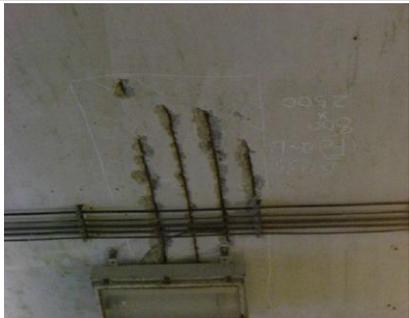
腐食により、鋼材の断面欠損がみられ、構造用鋼材として機能が損なわれているため、早期に措置を講じる必要がある状態	
IV

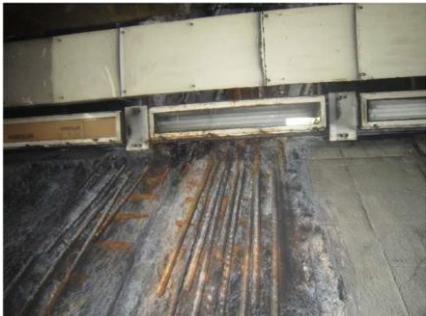
腐食により、鋼材の断面欠損がみられ、構造用鋼材として機能が著しく損なわれているため、緊急に措置を講じる必要がある状態	
備考	坑門コンクリートのように、構造部材として鋼材が計算に基づき使用されている場合、また、坑口部で鉄筋が使用されている場合は、その影響を考慮して判定する。

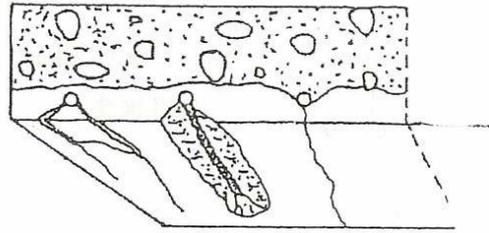
付図-3.1.2 鋼材腐食の例

[ひび割れ、はく落が見られ鉄筋が露出している。]

はく落している
周囲の打音
検査

ういている箇所はできるだけたたき落とすが、残存しており、ひび割れも伴う。コンクリートも全体に劣化しておりはく落した場合は交通の支障となる。

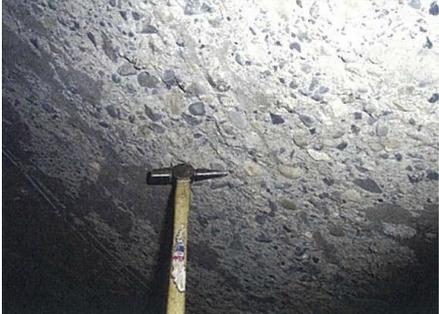
凍害による巻厚減少	巻厚/設計巻厚=2/3 以上
	IIa

付表-3.1.18 巻厚の不足または減少に対する対策区分別変状例

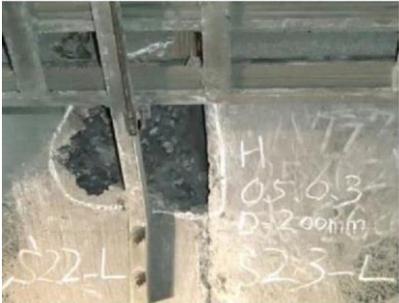
巻厚/設計巻厚=1/2~2/3 で、巻厚の減少に起因するひび割れや変形が認められない。
III

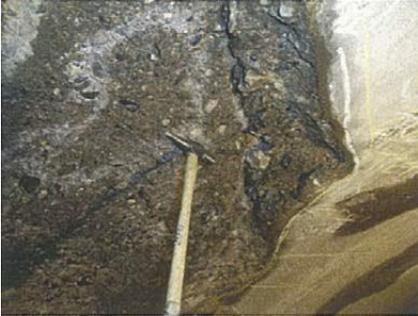
ひび割れ沿いの凍害による巻厚減少	巻厚/設計巻厚=1/2~2/3 で、巻厚の減少に起因するひび割れや変形が認められる。 巻厚/設計巻厚=1/2 未満で、巻厚の減少に起因するひび割れや変形が認められない。
IV	—	巻厚/設計巻厚=1/2 未満で、巻厚の減少によるひび割れや変形が認められる。
備考	本表は参考例であり、トンネルの立地条件や変状状況に応じて対策区分は異なることがある。たとえば、設計巻厚50cm実巻厚60cmで、設計基準強度以下の部分が20cmの場合には巻厚は40cmであり、このときの劣化度合いは2/3以上となる。ただし巻厚として30cmを確保できない場合は、判定区分Ⅲについては他の要因も考慮して判定する。

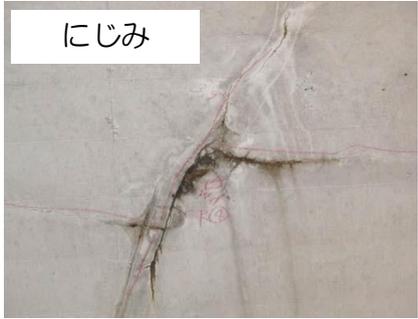
コンクリートのひび割れ等から漏水が浸出しており、利用者の安全性にはほとんど影響がないが、監視を必要とする状態
	II a

付表-3.1.21 漏水等による変状に対する対策区分別変状例

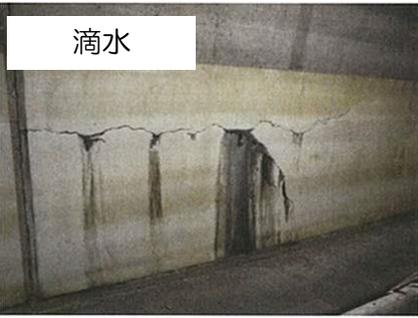
コンクリートのひび割れ等から漏水の滴水があり、将来的に利用者の安全性を損なう可能性があるため、重点的な監視を行い、予防保全の観点から計画的に対策を必要とする状態
III

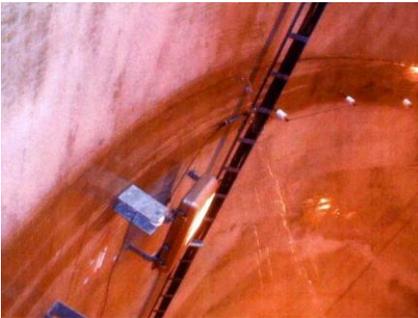
コンクリートのひび割れ等から漏水の流下があり、利用者の安全性を損なう可能性があるため、早期に措置を講じる必要がある状態
IV	—	コンクリートのひび割れ等から漏水の噴出があり、利用者の安全性を損なうため、緊急に措置を講じる必要がある状態
備考	漏水範囲の拡大や漏水量の増加は、背面の地山の緩みや降水量の増加と関連がある。特に前者の場合は地山の緩みの増加によって透水のしやすさが促進したり、地山が浸食されたりするケースがあるので、突発性の崩壊の防止をはかる観点から検討及び判定する。

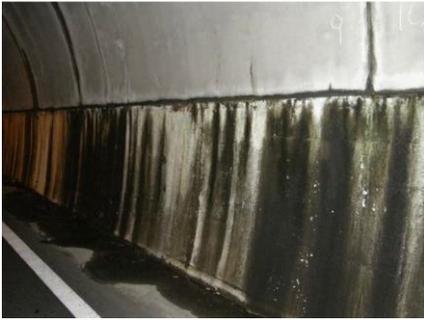
<p data-bbox="919 714 1481 1039">排水不良により、舗装面に滞水を生じるおそれがあるため、重点的な監視を行い、予防保全の観点から計画的に対策を必要とする状態</p>
III

付表-3.1.22 側水、土砂流出に対する対策区分別変状例

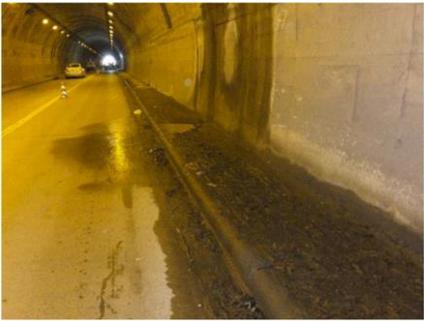
排水不良により舗装面に滞水があり、利用者の安全性を損なう可能性があるため、早期に措置を講じる必要がある状態
IV

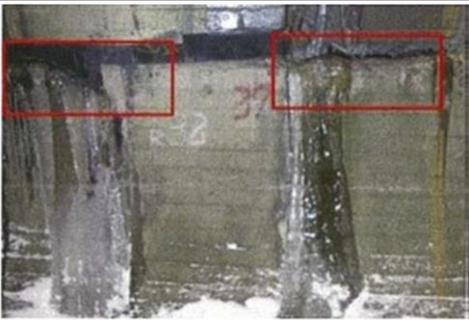
漏水に伴う土砂流出により舗装が陥没したり沈下する可能性があり、寒冷地においては漏水等によりつららや側氷等が生じ、利用者の安全性を損なうため、緊急に措置を講じる必要がある状態
備考	路面の滞水は単に車両走行の障害を招くのみでなく、路床路盤の支持力を低下させ、舗装そのものの破壊を招いたり、寒冷地では冬期に氷盤を発生させやすいことを踏まえ判定する。

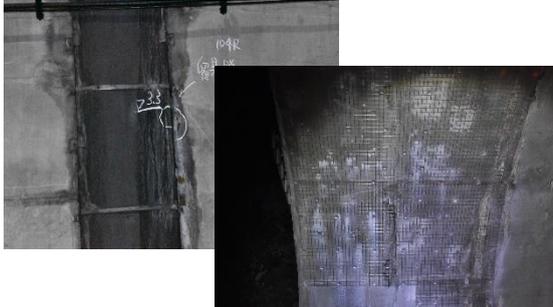
<p>変状があり、その進行が認められないが、将来的に補修材の機能が低下する可能性があるため、監視を必要とする状態</p>
	II a

付表-3.1.25 補修材の変状に対する対策区分別変状例

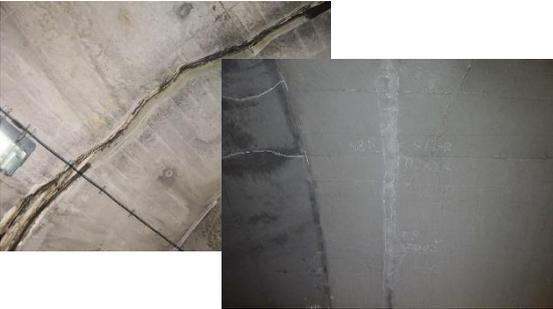
<p>変状があり、その進行が認められ、将来的に補修材の機能が低下する可能性があるため、重点的な監視を行い、予防保全の観点から計画的に対策を必要とする状態</p>
III

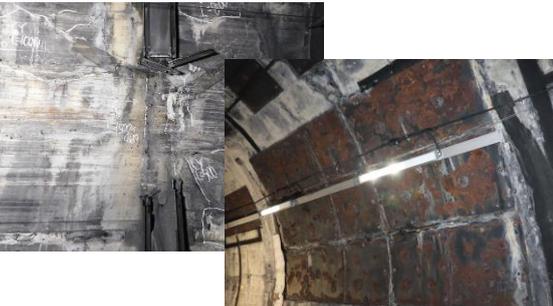
変状があり、その進行が認められ、補修材の機能が低下している、または落下の危険性があるため、早期に措置を講じる必要がある状態
IV		変状があり、その進行が認められ、補修材の機能が著しく低下している、落下の危険性がある、または建築限界を侵しているため、緊急に措置を講じる必要がある状態
備考	補修材の打音検査時は、本体工と比べてその厚さが薄いことが多いため、発生位置等を考慮し、判定すること。また、取付部材の状態を確認し落下等の危険性の有無を把握すること。

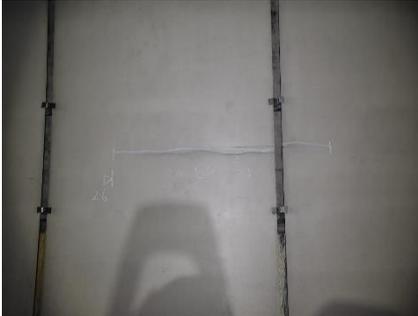
<p>接触跡等が確認され、ぐらつきはないが将来的に内装板・天井板の機能が低下する可能性があるため、監視を必要とする状態</p>
	II a

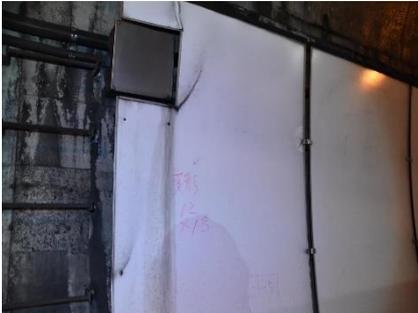
<p>接触跡や変形が確認され、将来的に内装板・天井板の機能が低下する可能性があるため、重点的な監視を行い、予防保全の観点から計画的に対策を必要とする状態</p>
III

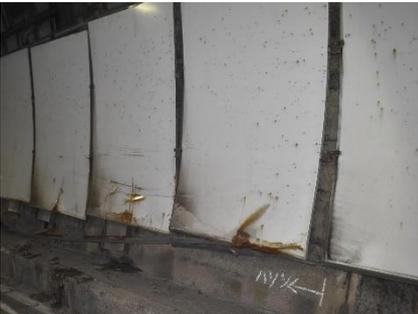
<p>接触跡や変形が確認され、取付部材の増し締めが不可などで、ぐらつきが生じている状態。内装板・天井板の機能が低下している、または脱落の危険性があるため、早期に措置を講じる必要がある状態</p>	
IV

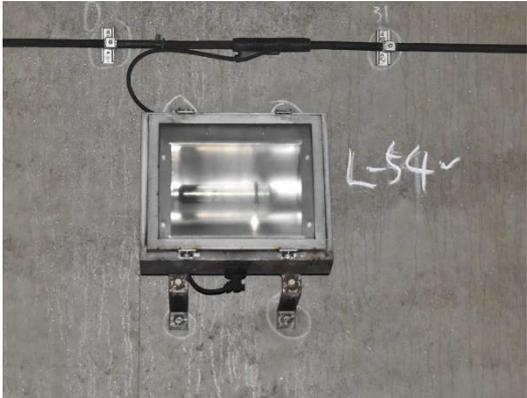
<ol style="list-style-type: none"> 1) 照明本体に変状が無いもの。 2) 対策が施されており、落下の危険性が無いもの。
II

付表-3.1.32 照明本体に対する異常写真例

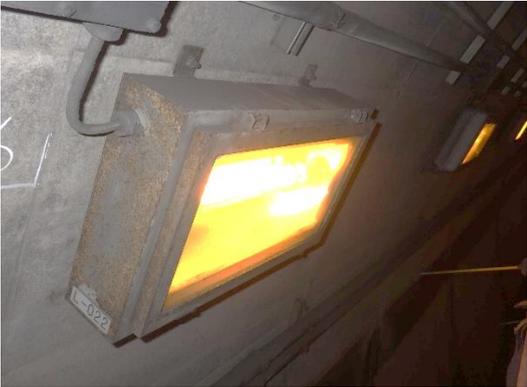
<ol style="list-style-type: none"> 1) 照明本体に腐食等の変状があるが、一部分のみや表面的な錆などの変状であり、落下の危険性が無いもの。 2) 変状は軽微であり、固定状態は健全であるもの。
III

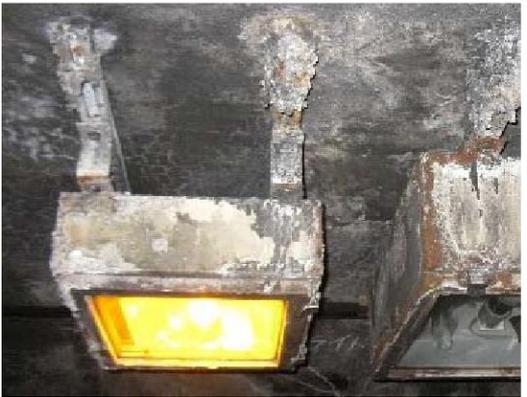
<ol style="list-style-type: none"> 1) 灯具本体の腐食等の変状が著しく、落下の危険性があるもの。 2) 蓋や取付足に変状があり、落下の危険性があるもの。

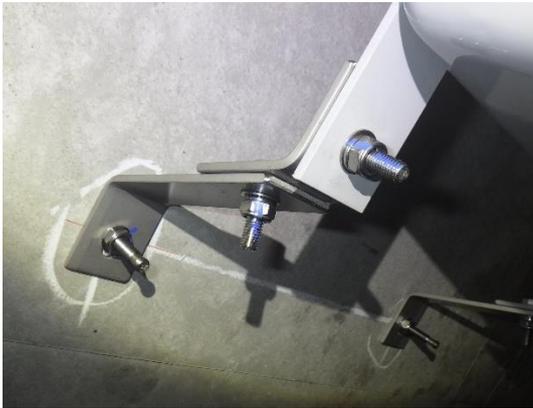
<ol style="list-style-type: none"> 1) 取付金具に変状が無いもの。 2) 対策が施されており、落下の危険性が無いもの。 3) 増し締め処置を行い、問題が無いもの。
II

付表-3.1.33 取付金具に対する異常写真例

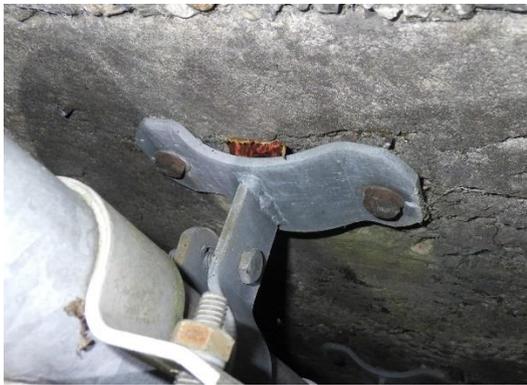
<ol style="list-style-type: none"> 1) 取付金具に腐食、変形等の変状があるが、ぐらつきはなく、落下の危険性が無いもの。 2) 変状は軽微であり、固定状態は健全であるもの。
III

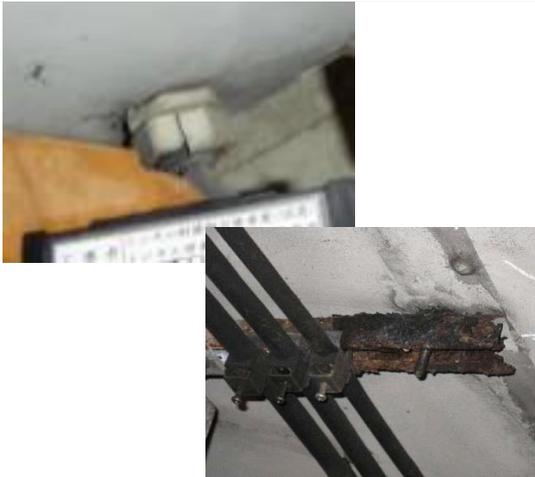
<ol style="list-style-type: none"> 1) 取付金具の腐食、変形等の変状が著しく、落下の危険性があるもの。 2) ボルトなどの取り付け金具の脱落や破断、または増し締めが不可能なもの。

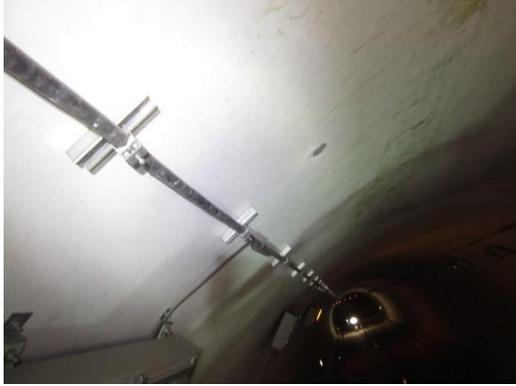
付表-3.1.34 ケーブル類に対する異常写真例

<ol style="list-style-type: none"> 1) ケーブル類にたわみなどの変状が無いもの。 2) 対策が施されており、落下の危険性が無いもの。
II

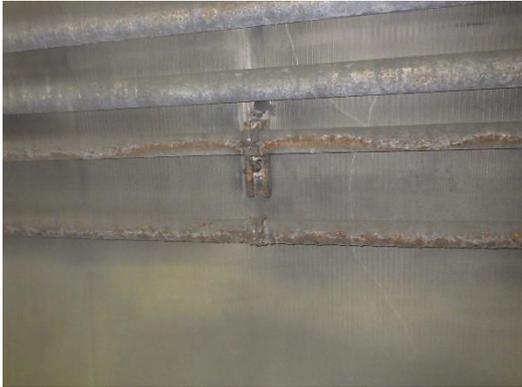
<ol style="list-style-type: none"> 1) たわみはあるが、軽微なものであり、取付状態は健全なもの。 2) 配管に腐食が確認されるが、表面的な変状のもの。
III

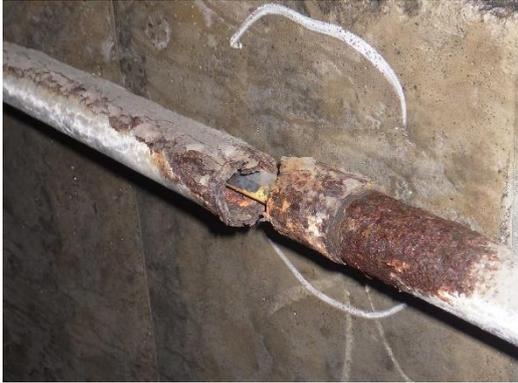
<ol style="list-style-type: none"> 1) たわみがあり、建築限界を侵すもの、また侵す可能性があるもの。 2) 配管が腐食し、ケーブルが剥き出しになっているもの。 3) 断線しているもの、また断線する可能性が高いもの。

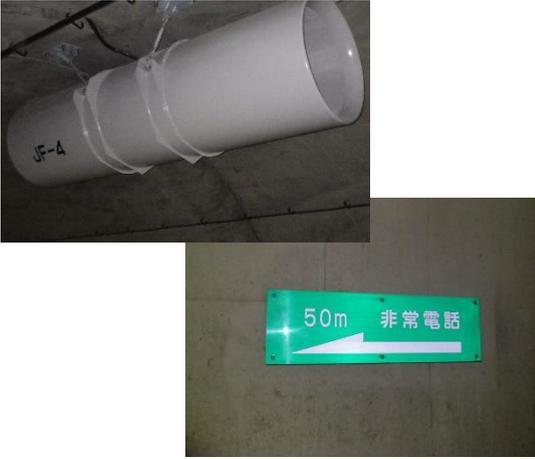
付表-3.1.35 換気設備、標識、表示板等に対する異常写真例

<ol style="list-style-type: none"> 1) 設備本体に変状が無いもの。 2) 対策が施されており、落下の危険性が無いもの。
II

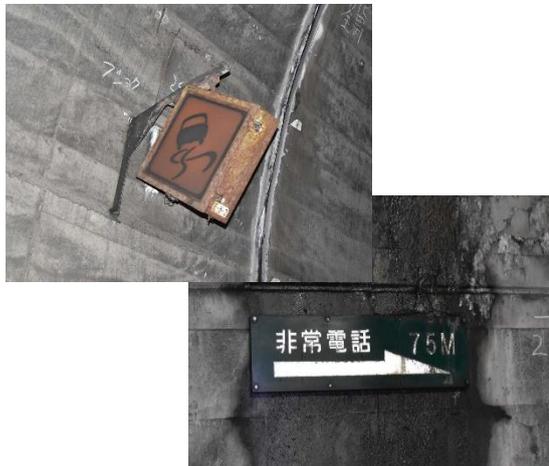
<ol style="list-style-type: none"> 1) 設備本体に腐食等の変状があるが、一部分のみや表面的な錆などの変状であり、落下の危険性が無いもの。 2) 変状は軽微であり、固定状態は健全であるもの。
III

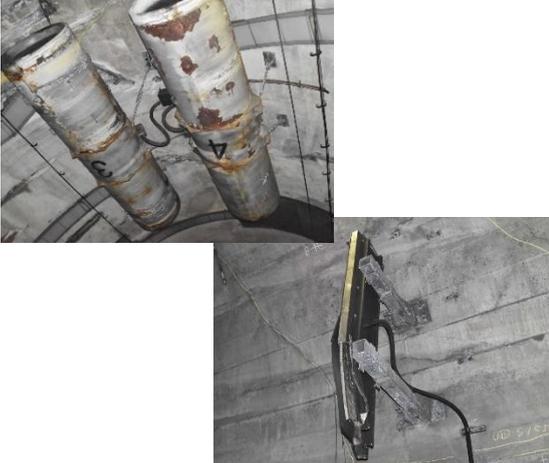
<ol style="list-style-type: none"> 1) 設備本体の腐食等の変状が著しく、落下の危険性があるもの。 2) 腐食や機器内への滞水等により、設備機能に問題へ支障が生じる可能性があるもの。

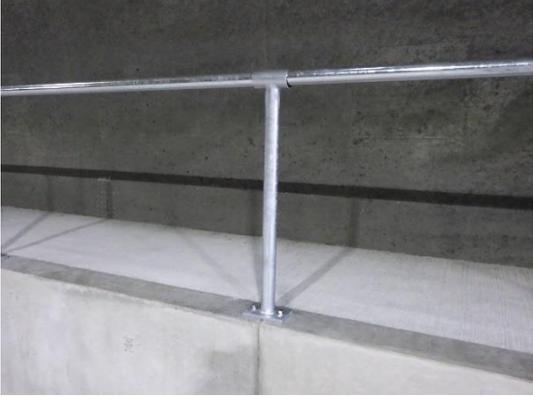
付表-3.1.36 防護柵に対する異常写真例

<ol style="list-style-type: none"> 1) 設備本体に変状が無いもの。 2) 対策が施されており、落下の危険性が無いもの。
II

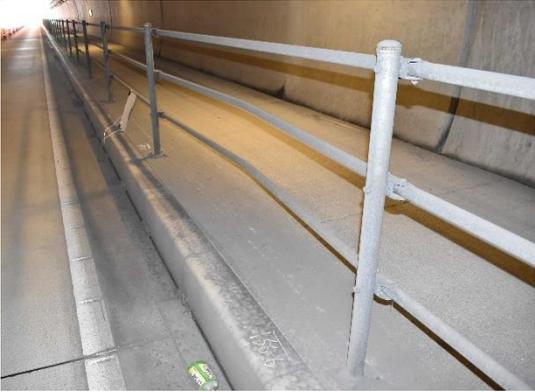
<ol style="list-style-type: none"> 1) 防護柵に腐食等の変状があるが、部分のみや表面的な錆などの変状であり、防護柵が外れる危険性が無いもの。 2) 変状は軽微であり、固定状態は健全であるもの。
III

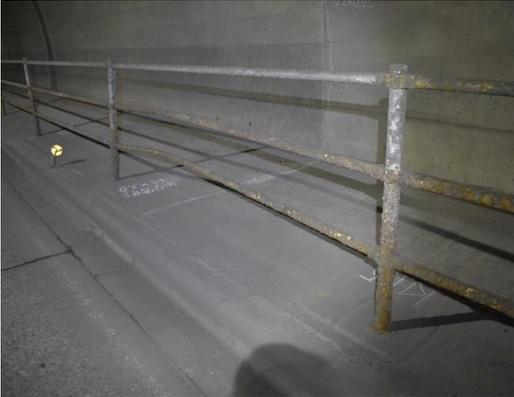
<ol style="list-style-type: none"> 1) 防護柵の腐食等の変状が著しく、外れる危険性があるもの。

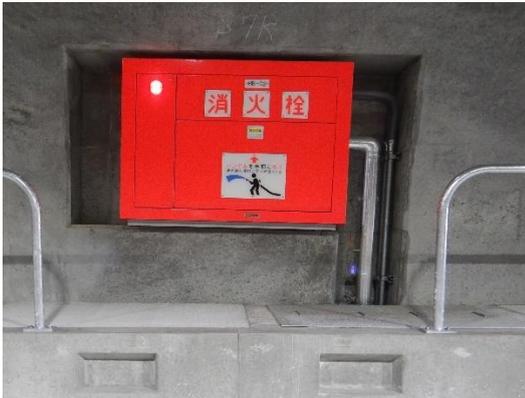
付表-3.1.37 非常用設備本体に対する異常写真例

<ol style="list-style-type: none"> 1) 非常用設備本体に変状が無いもの。 2) 対策が施されており、落下の危険性が無いもの。
II

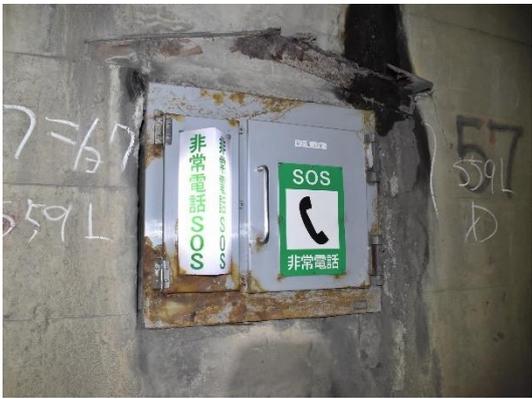
<ol style="list-style-type: none"> 1) 非常用設備本体に腐食等の変状があるが、一部分のみや表面的な錆などの変状であり、落下の危険性が無いもの。 2) 変状は軽微であり、固定状態は健全であるもの。
III

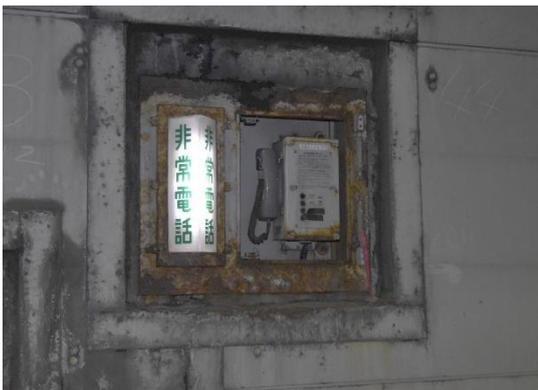
<ol style="list-style-type: none"> 1) 非常用設備本体の腐食等の変状が著しく、落下の危険性があるもの。 2) 腐食や機器内への滞水等により、非常用設備機能に問題へ支障が生じる可能性があるもの。
備考	<p>非常用設備の点検は、別途実施された設備に関する保守点検業務の結果等により、機能性の判断ができる場合には、現地での確認作業を省略することも可能とする。保守点検業務の結果等により機能性の状態を判断する場合、発注者から保守点検業務の成果等を貸与し、内容を調書に反映させること。</p>

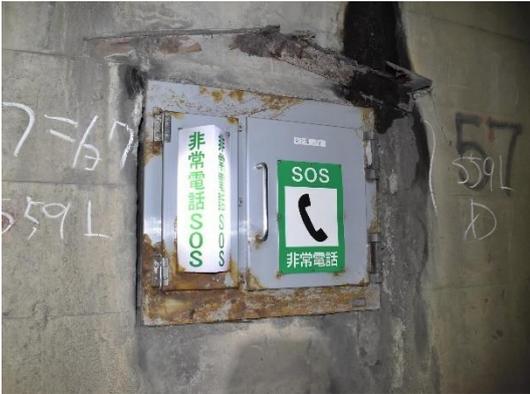
付表-3.1.38 照明・非常用設備機能性に対する異常写真例

<ol style="list-style-type: none"> 1) 照明・非常用設備の機能に問題が無いもの 2) 灯具が点灯しているもの 3) 本体に腐食等の変状は確認されるが、機能性に問題は無いもの。
II

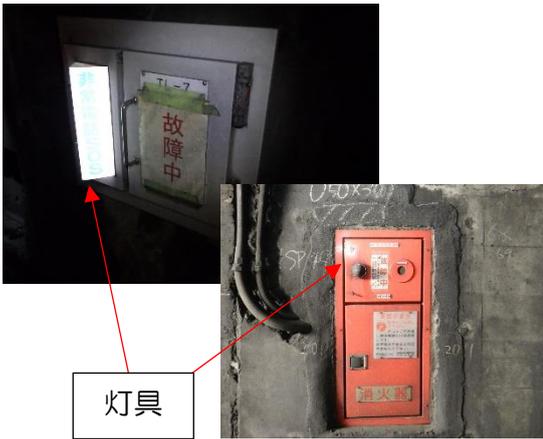
<p style="text-align: center;">灯具</p>	<ol style="list-style-type: none"> 1) 故障しているもの 2) 変形等により扉が開かないなどで使用できないもの。 3) 灯具が点灯していないもの 4) 非常用電話の通話ができないもの
備考	<ol style="list-style-type: none"> 1. 非常用電話の通話可否については、監督員側と通話可能な状態を整えて通話状態確認を行うこと。 2. 非常用設備の種類によっては、設備点検専門業者が必要な設備もある。定期点検での機能性確認は「①照明・非常用設備の灯具点灯状態、②破損、腐食等で明らかに故障しているもの、③非常用電話の通話有無、消火器の使用期限確認」のみを実施する。 3. 別途実施された設備に関する保守点検業務の結果等により、機能性の判断ができる場合には、現地での確認作業を省略することも可能とする。保守点検業務の結果等により機能性の状態を判断する場合、発注者から保守点検業務の成果等を貸与し、内容を調書に反映させること。

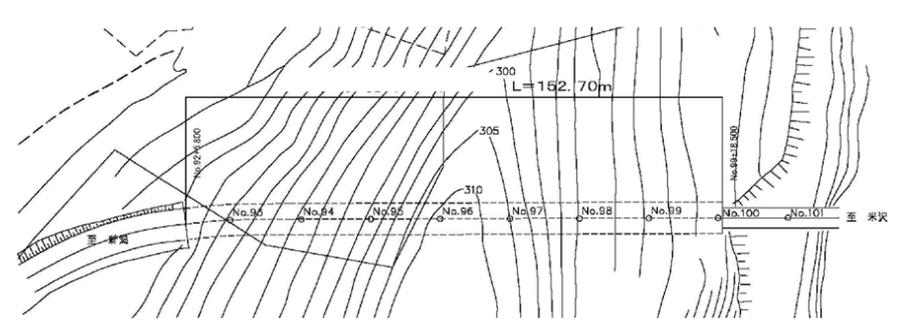
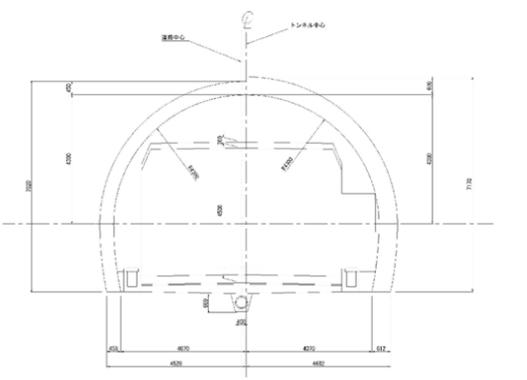
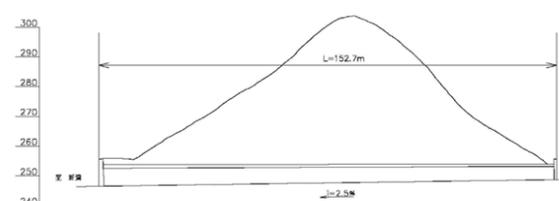
位置図・現況写真・標準断面図・地質縦断面図・施工実績

距離T/D(m)	20	40	60	80	100	120	140	152.7
区間長(m)	49.9m		51.0m		31.4m		20.4m	
断面	既設断面		標準断面					
標準工法	上部半断面先壁工法							
断面区分	D		B		C			
支保工	H-200φ0.9m		H-150φ1.2m		H-200φ1.2m			
ノリ	60cm		45cm		φ45cm		φ60cm	
	60cm		45cm					
インポート区画	なし							
創基深さ	3.8m							
断面地下水	154.8m
