介 護 保 険 最 新 情 報

医療・介護ベッド用手すりのすき間に頭や首、手足などを挟む事故等に係る施設管理者に対する
注意喚起の徹底について（再依頼）

Vol.174

介護ベッド用手すりのすき間に頭や首、手足
などを挟む事故等に係る注意喚起について

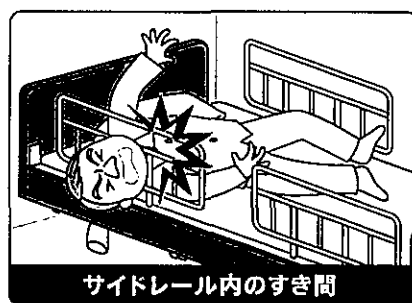
12cm以上のすき間があると……
サイドレールの中に頭が入り、窒息事故が発生しています。

サイドレール内のすき間

安全確認スケールを当てて、直径12cmの硬い物が入るすき間がないか計測しましょう。
