# 【三渡川水系】河川整備計画の概要

### 流域の概要

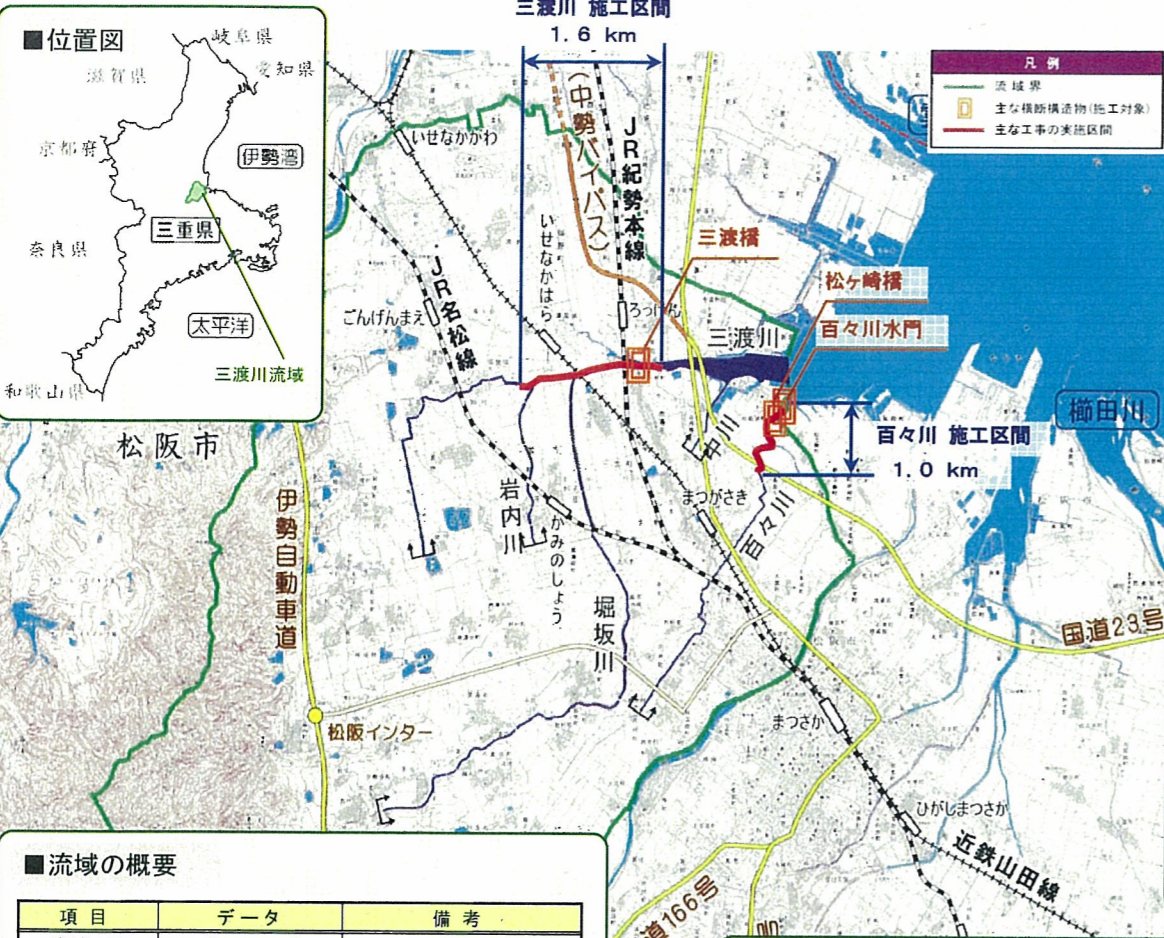
既往の浸水被害(例: H16.9 台風 21号)

国道42号の冠水

越水(約1m)

写真: 百々川の越水状況

写真: 内水被害(津屋城地内)

流下能力の小さい狭窄部、河積不足を起こしている鉄道橋・道路橋が存在

近年では平成5年11月に床下浸水、平成12年9月の東海豪雨で床上・床下浸水、最近では平成16年9月の台風21号により床上・床下浸水の被害が発生
