今後の検討の基本的な考え方について

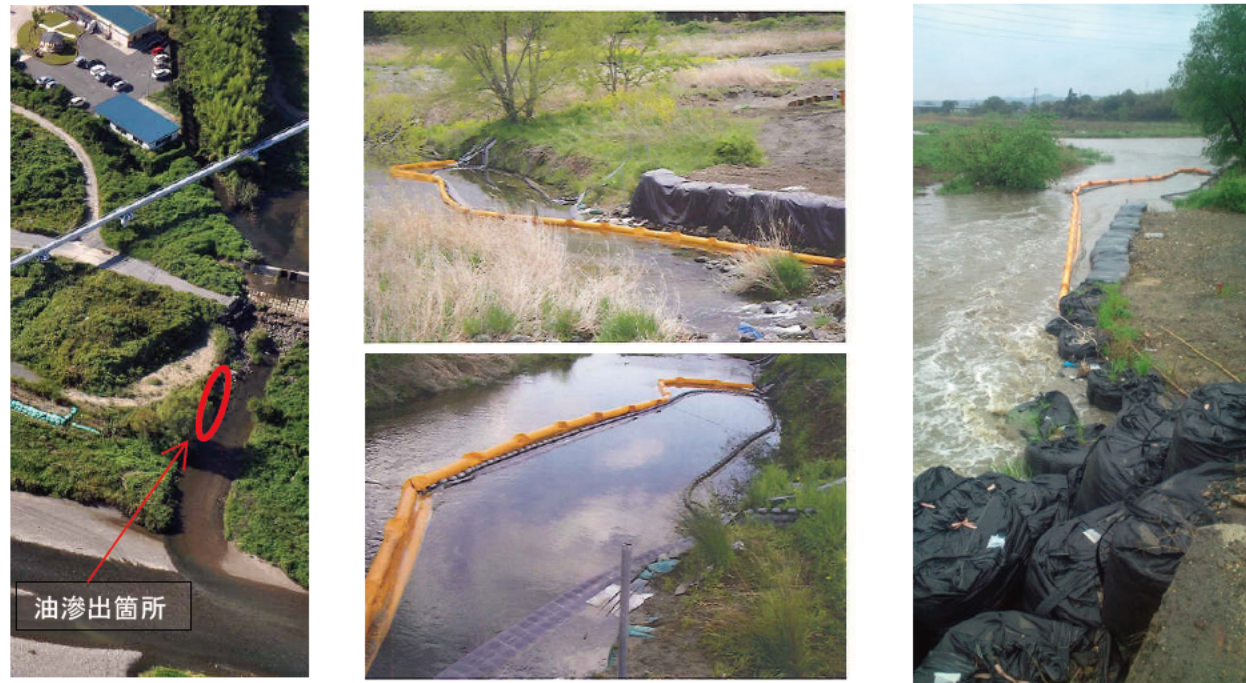
① 瀬替え工
藤川右岸の浸食により、一部、油滲出が見受けられる。このため、オイルフェンスを設置し、オイル吸着マットで回収しているが、**滲出してきた油と河川流水の接触を防止する対策が必要である。**

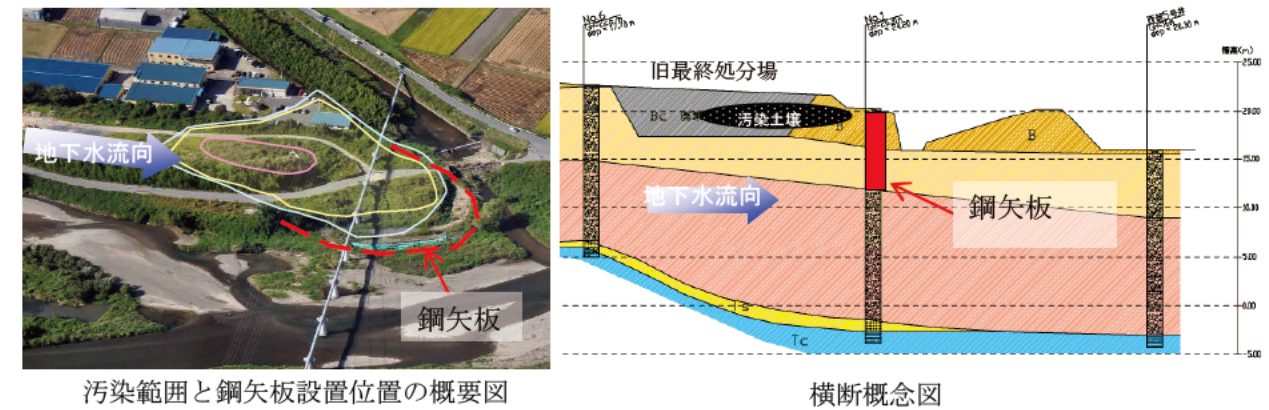
② 確実な汚染拡散防止対策
緊急対策として鋼矢板の設置により河川下流域への汚染区域の拡散は防止できているが、**今後さらに確実な汚染拡散防止対策が必要である**

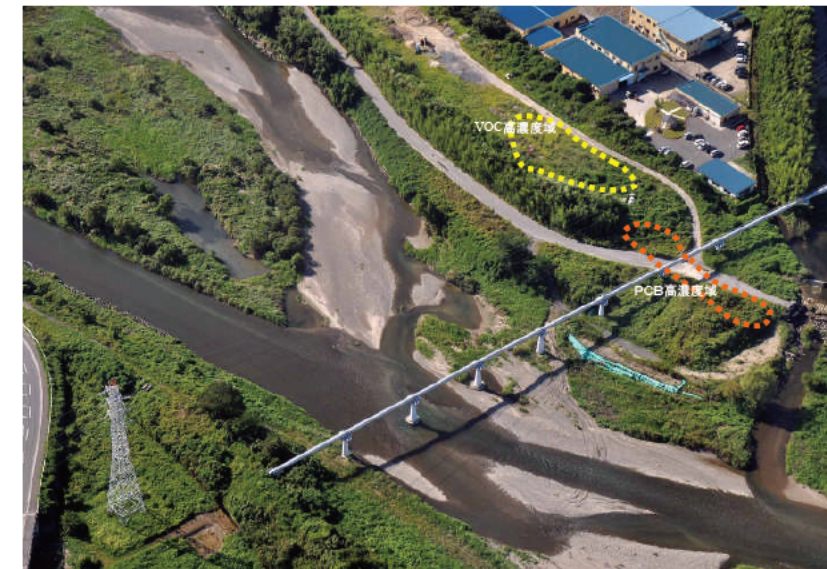
⑤ 汚染土壌対策
除去した汚染土の保管・処理方法や処分費用まで見据えた対策が必要である。
