あさみ いせき
朝見遺跡（第5次） その5

所在地：松阪市 立田町・和屋町（まつさかし たつたちょう・わやちょう）

調査を通して様々な井戸跡が見つかりました！

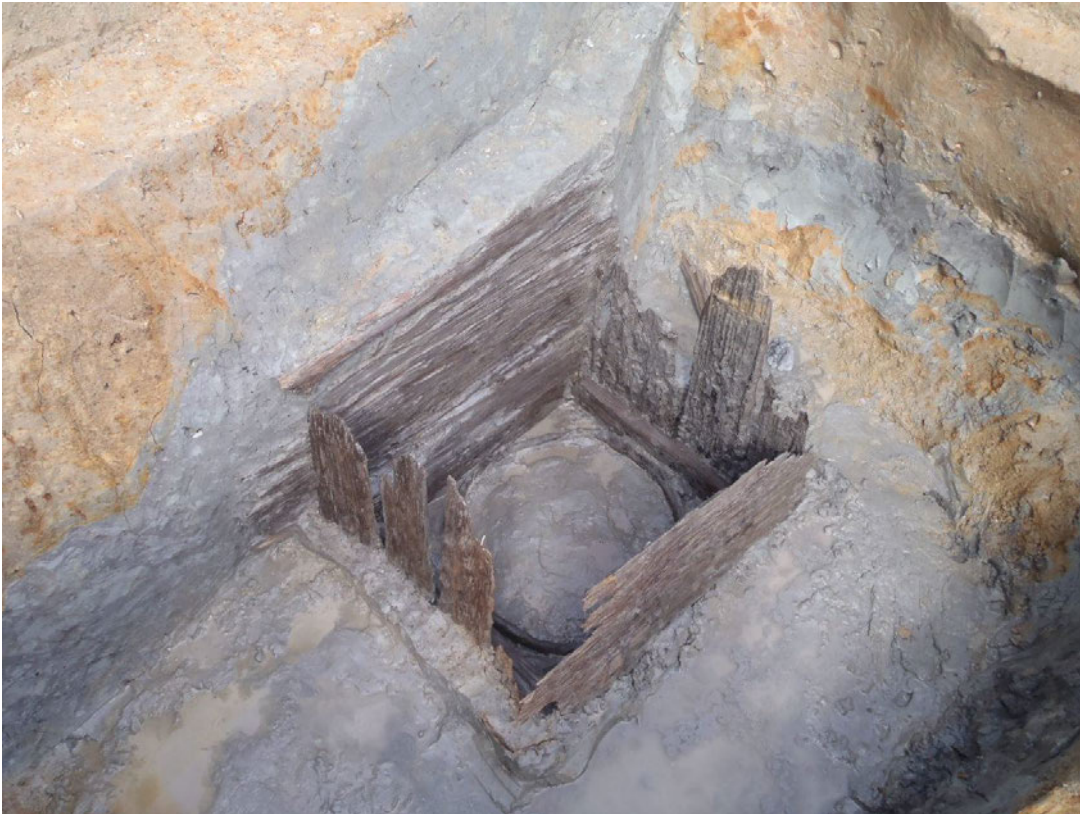
(1) 平安時代の板組み井戸（1区）

井戸枠は、東西方向に縦板、南北方向に横板を配しています。

縦板と横板を併用するのは、平安時代後期～鎌倉時代における松阪周辺地域の特徴のようです。

以上、紹介した井戸を、宇野隆夫氏の分類をもとに、井戸枠に注目してみると、(1)と(2)の板組みの井戸については「縦板組横棧どめ(よこさんどめ)」を基本に、縦板と横板を組み合わせたもの、(3)の石組みの井戸については、石が垂直に積まれた「石組円筒形」と考えられます。

また、水溜についてみると、(1)は「丸太刳抜き(くりぬき)」、(2)と(3)は「曲物」に分類されます。朝見遺跡でも、隣接する堀町遺跡と同様、曲物を用いることが多いと考えられます。周辺の遺跡で見つかった井戸跡のうち、水溜に刳抜きを用いたものは、櫛田町の奥ノ垣外遺跡で2例ほどしか見られていません。

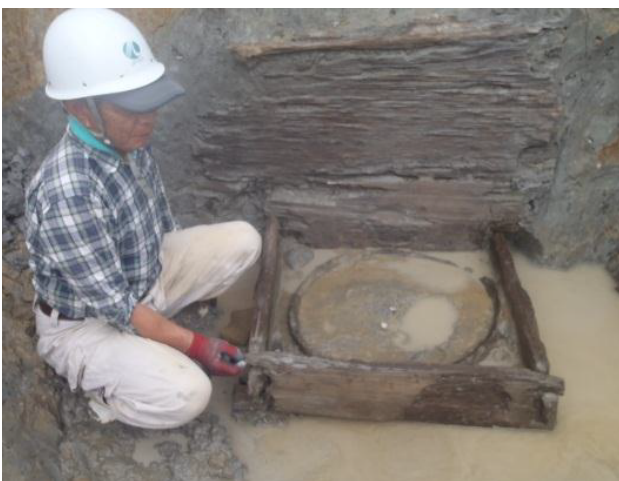
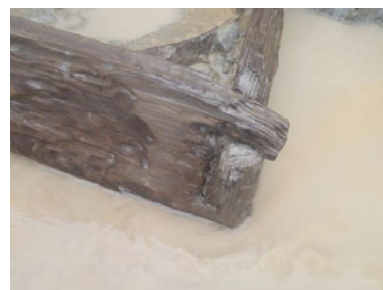
接合部は、凹凸で組み合わせています。

縦板・横板を取り外した下には水溜があります。
枠と水溜の間には礫を詰めています。

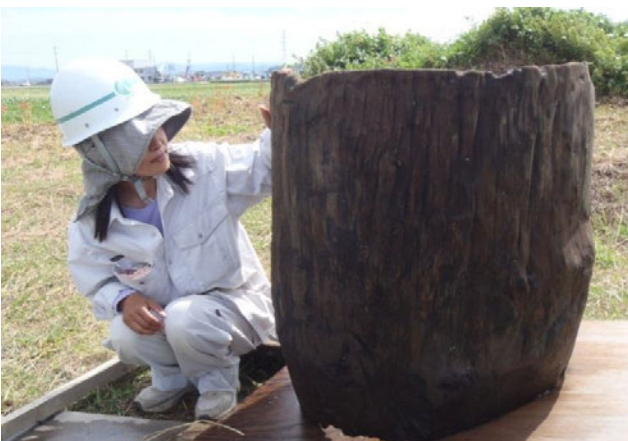
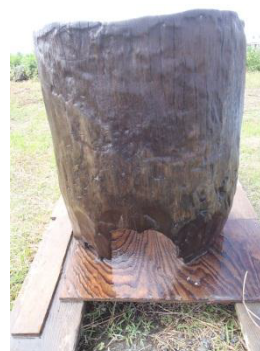
下部には水通し穴が
空けられています。

水溜は、木を削り抜いて作られたもので、
高さが約70cmありました。

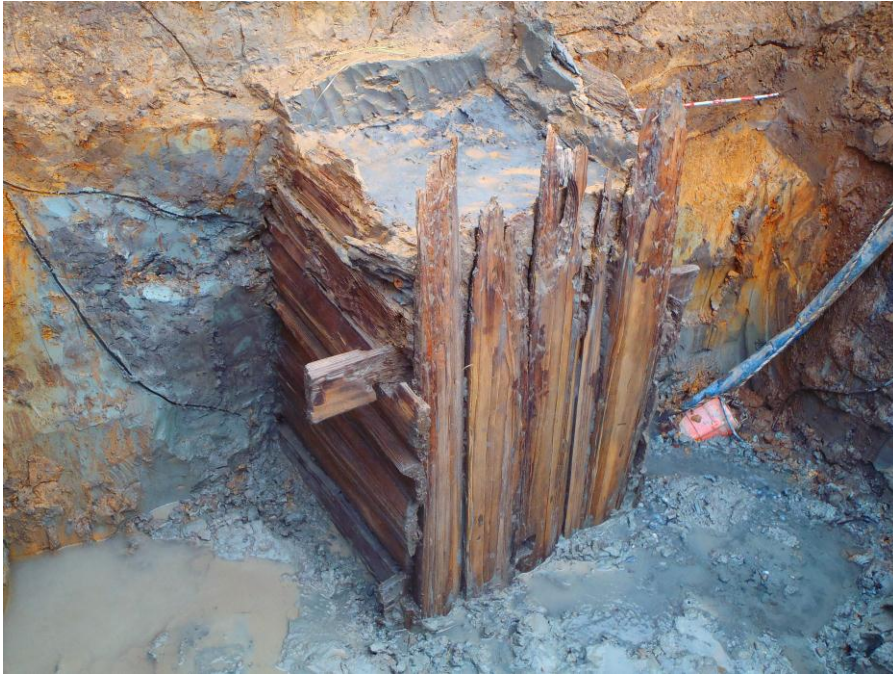
(2) 平安時代の板組み井戸（4区）

4区では、井戸枠の残っている井戸跡が2基、見つかりました。
この井戸も縦板と横板を併用しています。

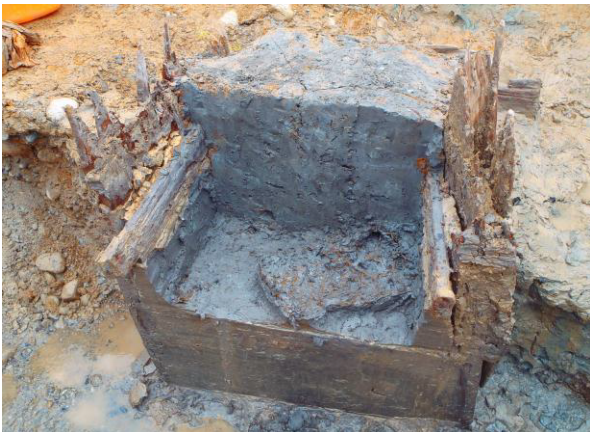
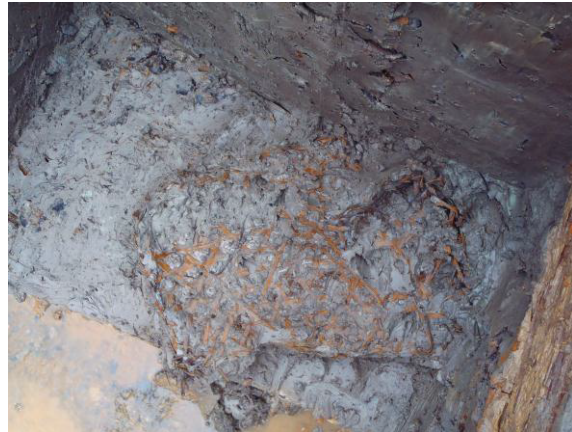
もう一基の井戸跡では、内部に溜まる泥・土の中に、竹で編まれた籠が見つかりました。

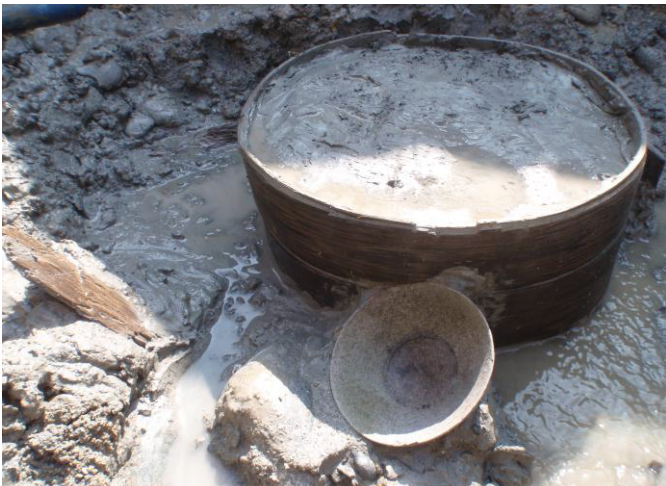
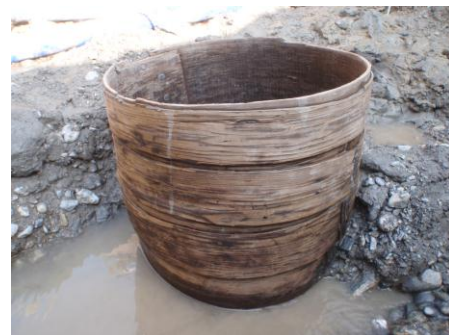
この井戸の水溜には、曲物（木の板を曲げて作る容器）が使われています。

井戸枠の下層には水溜が、そして周囲からは山茶碗が見つかりました。

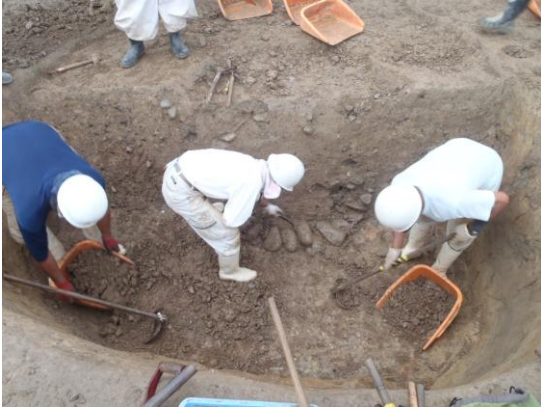
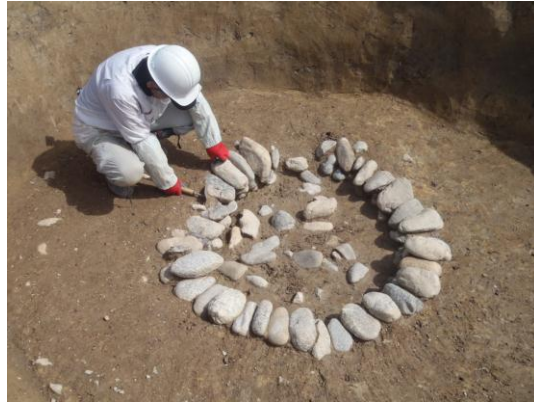
(3) 鎌倉時代の石組み井戸（6区）

井戸跡を掘り下げると、石組みの井戸枠が見えてきました。
石組みには、楕円形の石が用いられています。

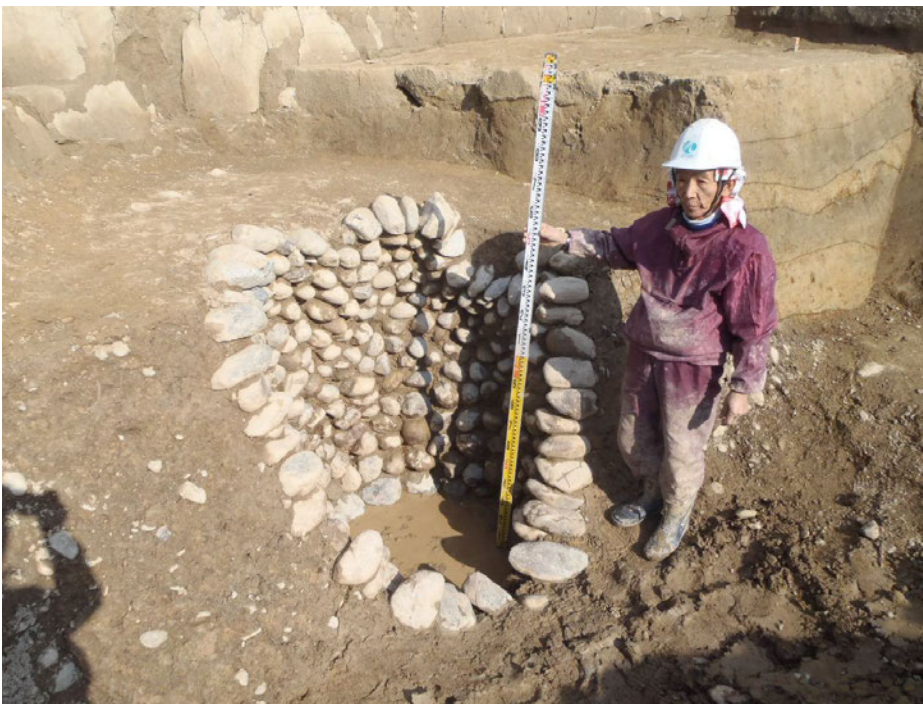
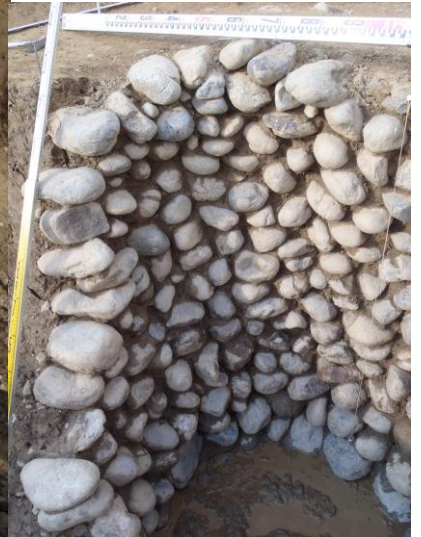
さらに掘り進めると、石組みの様子ははっきりしてきました。
三重県内の沖積平野で、これほどしっかりした石組み井戸は珍しいようです。

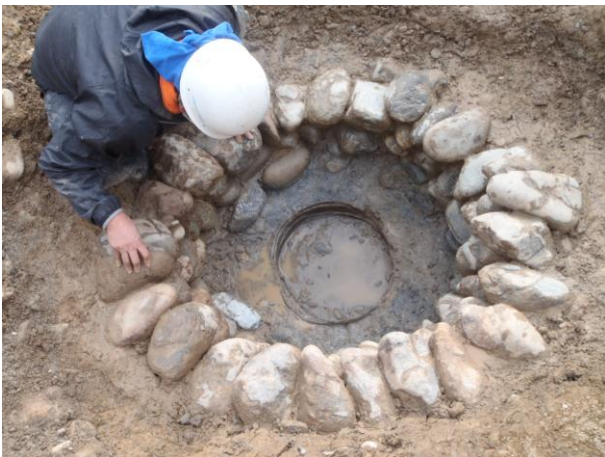
石組みの下には、曲物によって作られた水溜
がありました。
