平成27年 台風11号における宮川ダムの効果 1/2

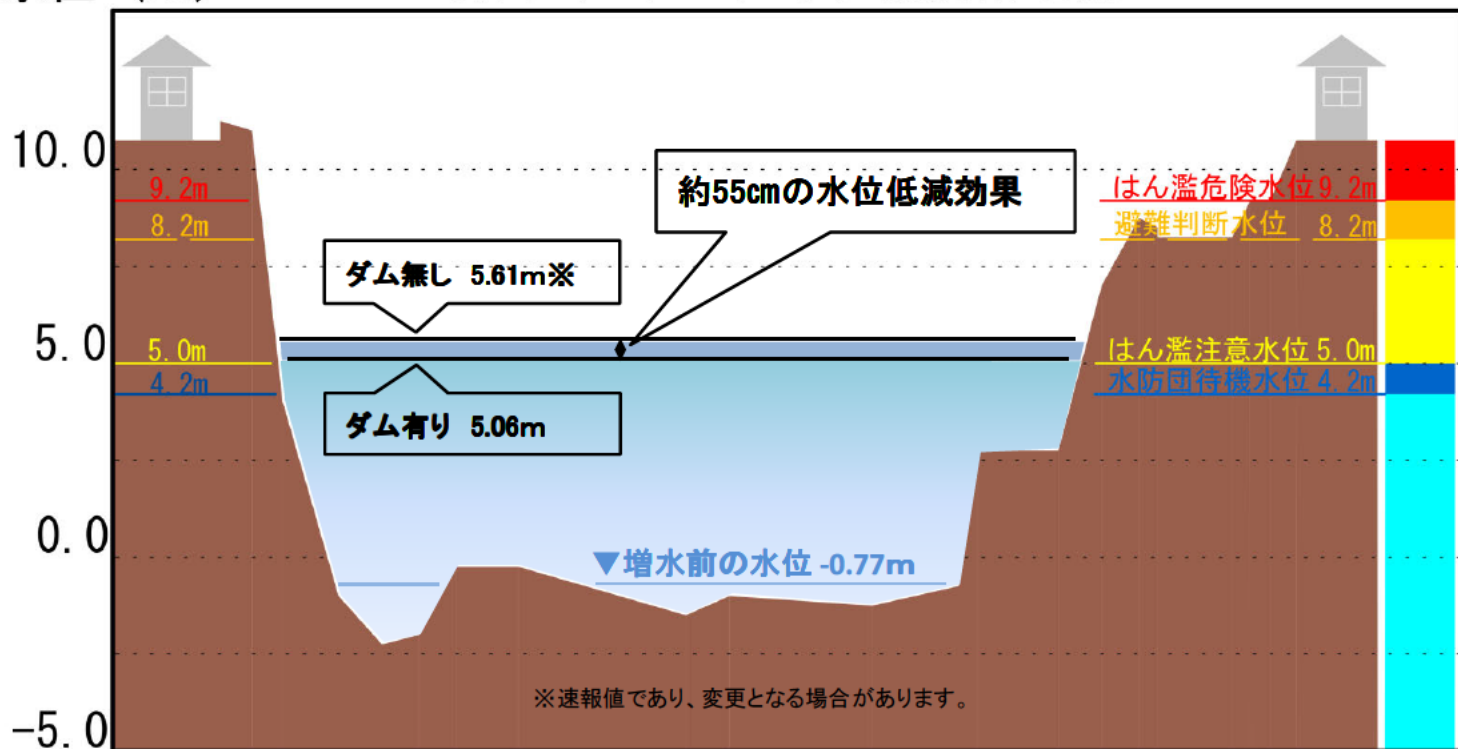
岩出水位観測所地点の水位低減効果

水位：(m) 岩出（いわで）水位観測所地点

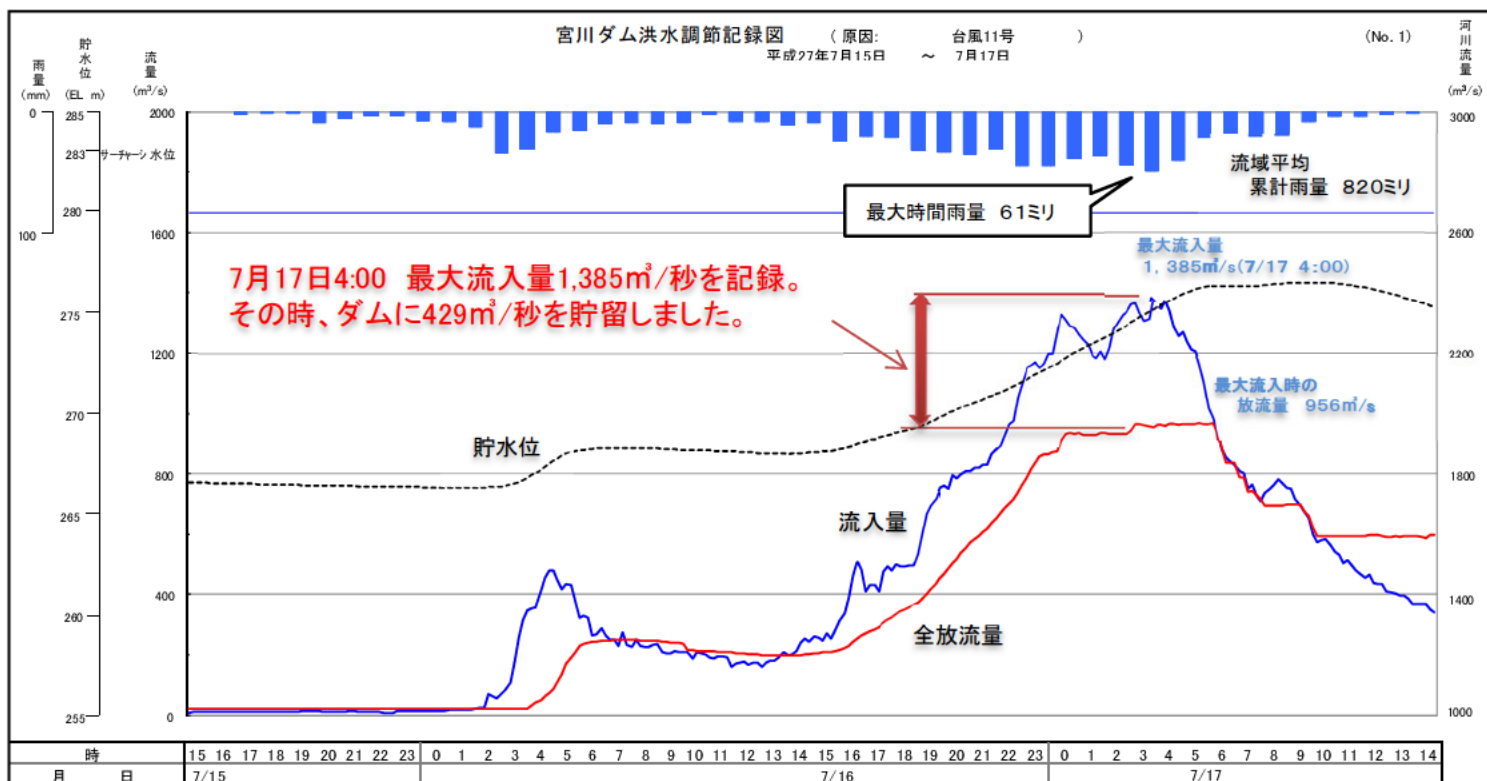
防災操作の状況

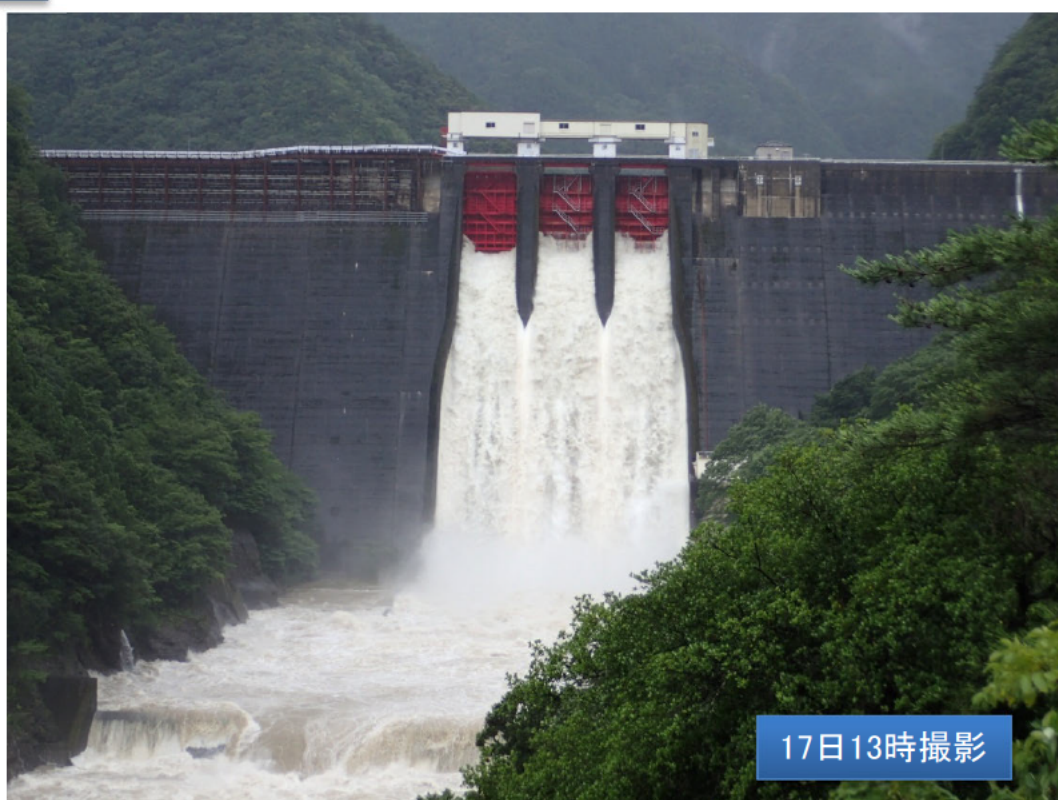
放流状況
