・ 耐震補強の目標値の設定はどうされましたか。(事例の評点は。)

・ 伝統的建築物の足固め、基礎の補強の方法はどうされましたか。

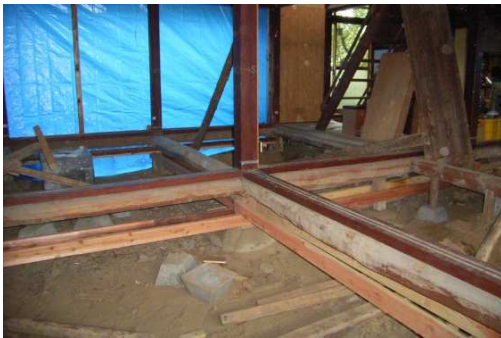
写真1 根がらみを足固めの下に取り付けた例

足固めは、柱寸法を上回る径の丸太であり、仕口は柱にほぞ差し楔（くさび）締めだった。補強方法としては、次の通りです。

1. 楔の締め直し。
2. 鋲（かすがい）により引き抜きの補強。
3. 根がらみを柱・束の両側に取り付け、柱脚を固める。

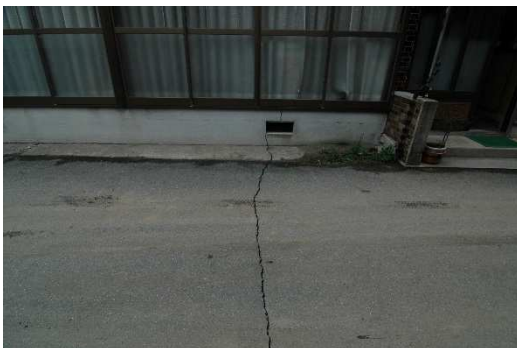
写真2 地割れにより、伝統的構法ではないコンクリート布基礎に亀裂が入った例

地震による地割れが道路、布基礎を越えて建物を横断していた。布基礎にアンカーで土台が緊結されており、このように股裂き状態になった建物を元に戻すのは、伝統的構法に比べ極めて困難である。結局、この建物は修復を断念し、解体された。
