平成27年 台風15号における君ヶ野ダムの効果

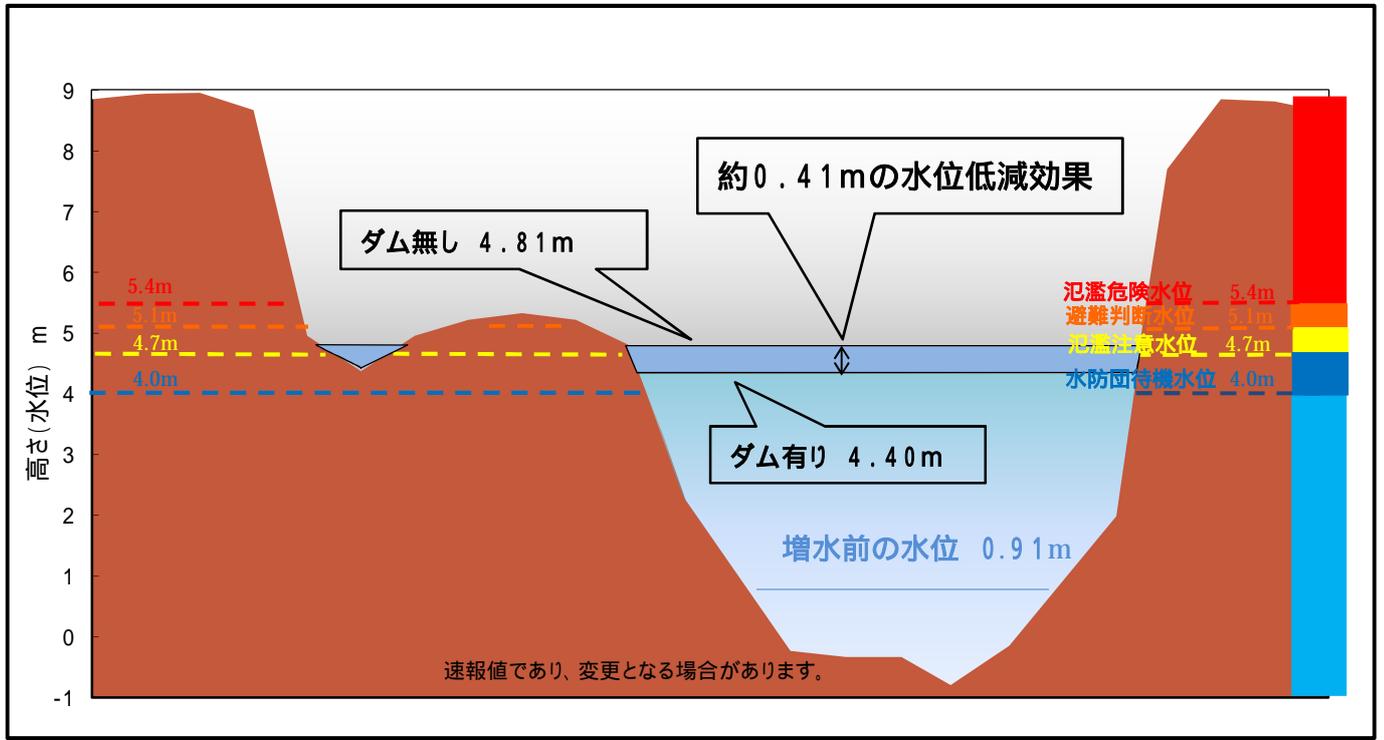
大仰水位観測所地点の水位低減効果
