# みえ保環研ニュース

第 32 号(2009 年 3 月)

## ～安全な温泉の利用のために～

### 温泉が災害の原因に？

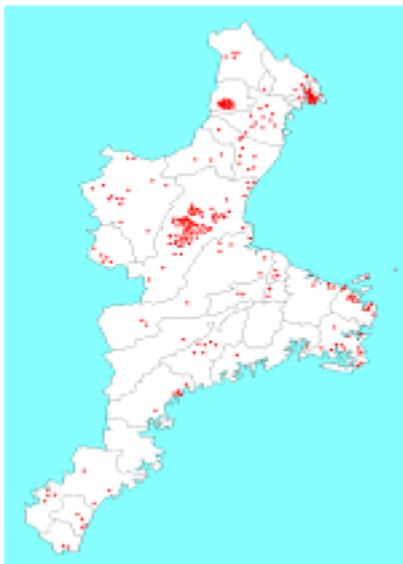
図1 三重県の温泉位置図

三重県には 250 余りの温泉が存在します(赤い点が温泉位置)。桑名市長島地域、菟野町湯ノ山地域、津市榊原地域に集中しています。近年では、都市部地域の大深度掘削泉が増加の傾向にあります。

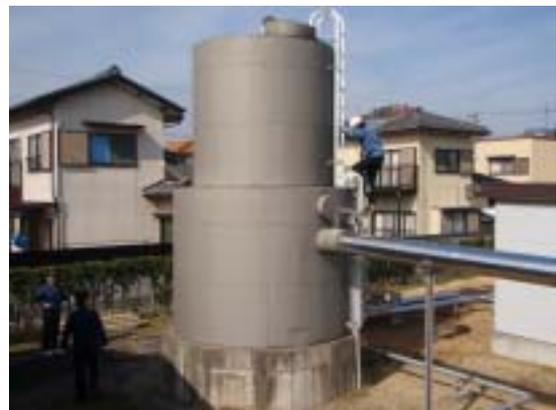
写真1 ガス分離設備でのメタン測定

大きな塔のように見えるものが、温泉水に溶けているメタンを分離する設備です。この塔の排出口のメタン濃度を測定することによって、この設備がしっかりと機能しているかを点検しています。

保健環境研究所では、温泉と一緒にゆう出する可燃性天然ガスを現地調査したり、安全対策のための技術的サポートを行ったりしています。また、三重県内のメタン濃度の分析結果をもとに、地質学的な情報をふまえながら、安全な温泉利用のための基礎情報として利用できるよう、温泉リスク評価のための研究を進めています。
