4 平成16年9月29日 台風21号豪雨

5 平成20年9月2日～3日 豪雨

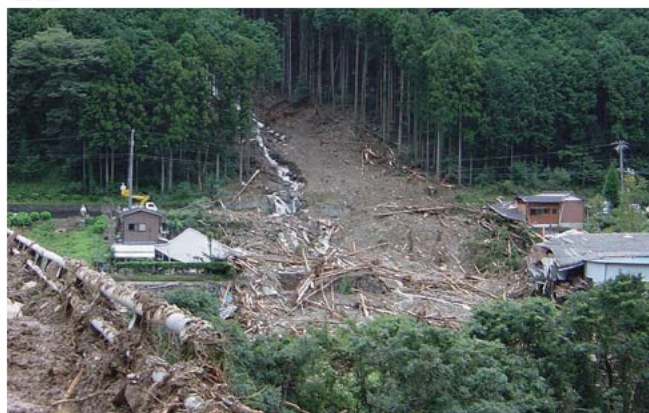
唐櫃1（多気郡大台町唐櫃）

この豪雨は、台風21号とその影響を受けた前線により、宮川村（現 大台町）を中心とした県中南部で豪雨となり時間雨量119mm、連続雨量753mmを記録し、宮川村や紀伊長島町（現 紀北町）において土石流、がけ崩れ、地すべり災害が発生しました。

この土砂災害によって死者6名、行方不明者1名、重傷者2名の人的被害が発生しました。

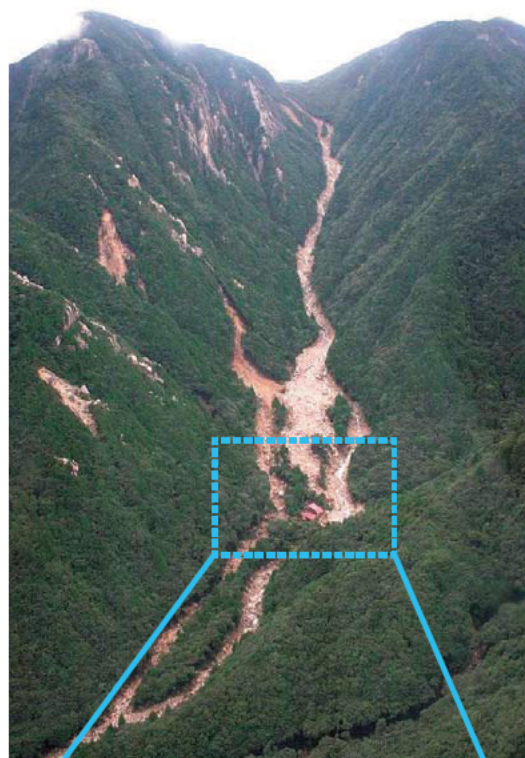
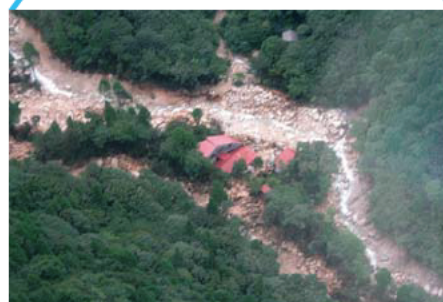
北谷（三重郡菰野町千草）

紀伊半島沖の低気圧や寒冷前線の南下により、南から暖かく湿った空気が流れ込んで大気の状態が不安定になりました。このため、北部や伊賀で大雨となり、1時間に80mm以上の猛烈な雨を観測しました。特にいなべ市と菰野町付近では3日5時までの24時間降水量が600mm以上の大雨となり、土石流災害が発生しました。
