平成28年度
第9回 三重県河川整備計画
流域委員会

二級河川 金剛川

平成29年3月27日

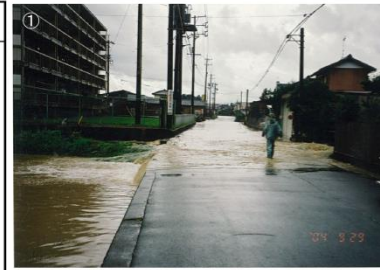
松阪市上川町(上川町交差点)付近

平成16年9月洪水(台風21号)

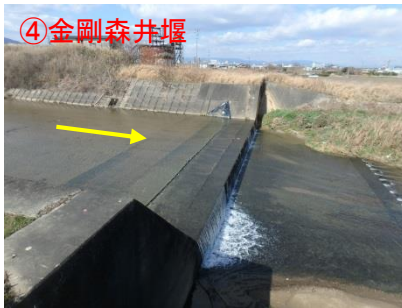
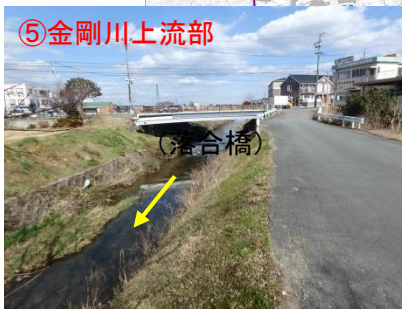
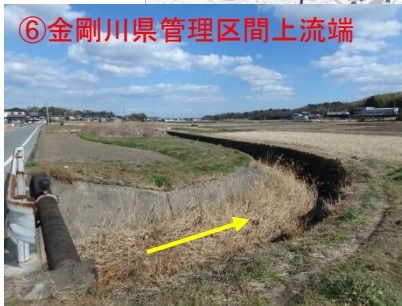
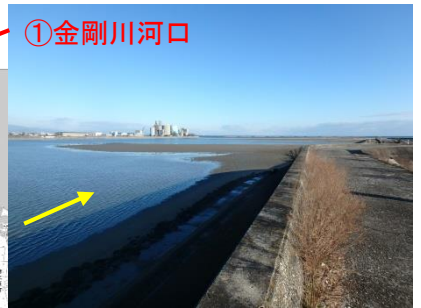
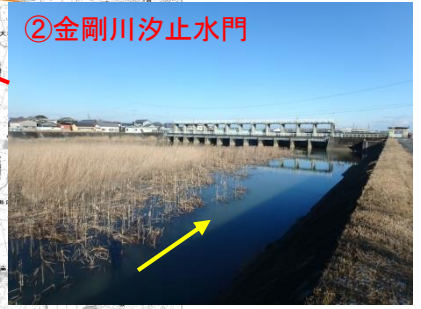
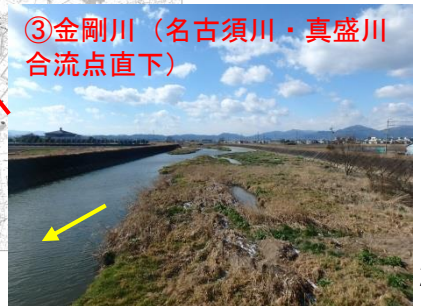
■ 金剛川水系の治水(河川の概況: 金剛川)

- 河口付近の堤防は特殊堤 (パラペット) で整備されている (写真①)。
- 名古屋須川・真盛川合流点を境界として、下流の河床勾配は1, /1500~1/2, 000と比較的緩く、上流の河床勾配は1/300~1/500と急勾配である。
- 中流~上流域には取水施設 (堰) が12基存在する (写真④)。
- 現況の治水安全度は概ね1/5程度である。

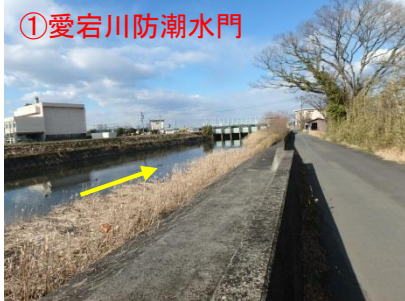
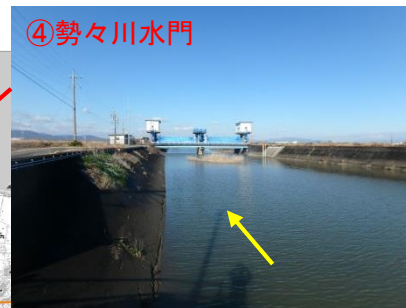
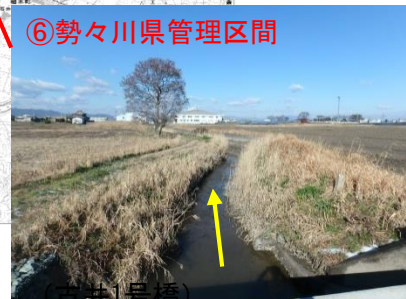
■ 金剛川水系の治水(河川の概況: 愛宕川・勢々川)

- 愛宕川の左岸側の河口付近と、右岸側の愛宕川防潮水門から国道23号までの堤防は特殊堤(パラペット)で整備されている(写真①)。
- 勢々川は一部上流区間を除いて河道が整備されている(写真④⑤⑥)。
- 愛宕川、勢々川の河床勾配は1/2,000程度と比較的緩い。
- 現況の治水安全度は愛宕川で概ね1/5~10、勢々川で1/2未満である。

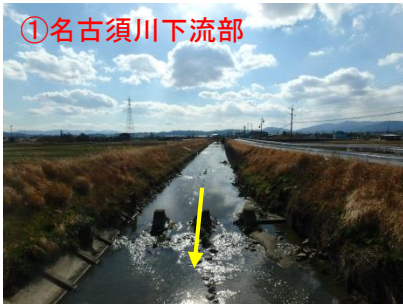
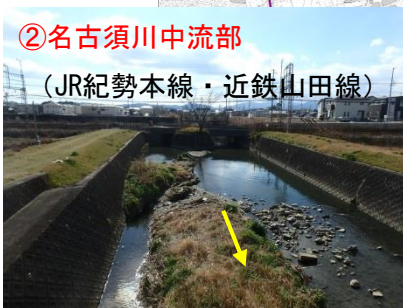
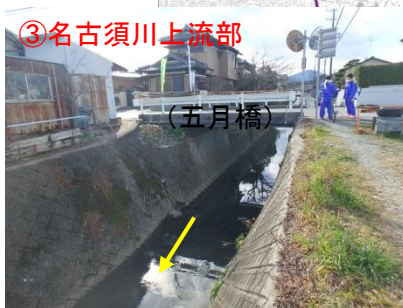
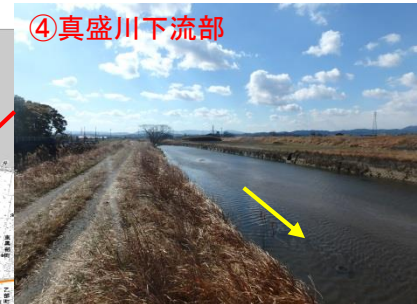
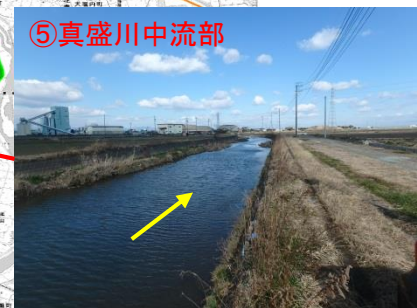
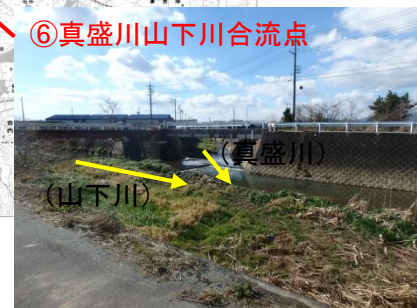
■ 金剛川流域の治水(河川の概況: 名古屋須川・真盛川)

- 名古屋須川、真盛川はコンクリート護岸が整備されている(写真①~⑥)。
- 名古屋須川の河床勾配は1/500程度で比較的急勾配である。
- 真盛川の河床勾配は1/5,000程度と緩い。
- 現況の治水安全度は、名古屋須川・真盛川ともに1/2未満である。

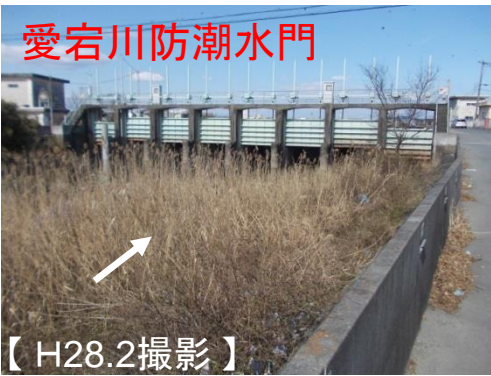
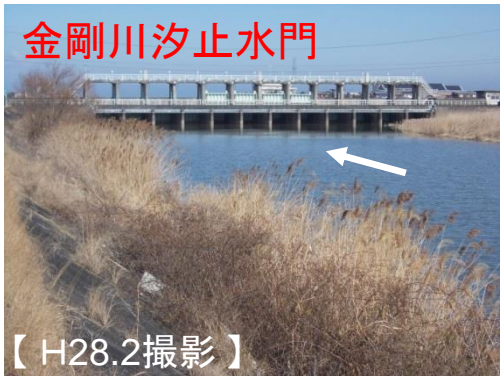
- **L1津波**※1が発生した場合の津波高T. P+3. 7mである。
- 金剛川汐止水門の高さはT. P+4. 6mである。
- 愛宕川防潮水門の高さはT. P+3. 2mである。
- **L2津波**※2が発生した場合には、河口～国道23号にかけて浸水深2m～5mの浸水が想定される。

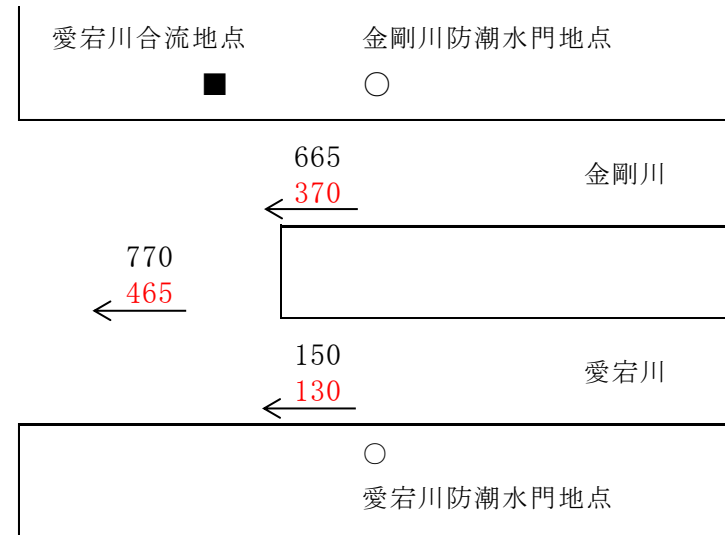
河川整備計画	
	金剛川	愛宕川
計画規模	1/5	1/10
基準地点	愛宕川合流地点	愛宕川防潮水門地点
流域面積	50.92km ²	7.23km ²
洪水到達時間	103分	50分
降雨強度	40.1mm	68.6mm
流出計算手法	合理式	合理式
基本高水流量	465m ³ /s	130m ³ /s

河川整備基本方針の計画流量(1/50)

河川整備計画の目標流量(案)
(金剛川:1/5 愛宕川:1/10)

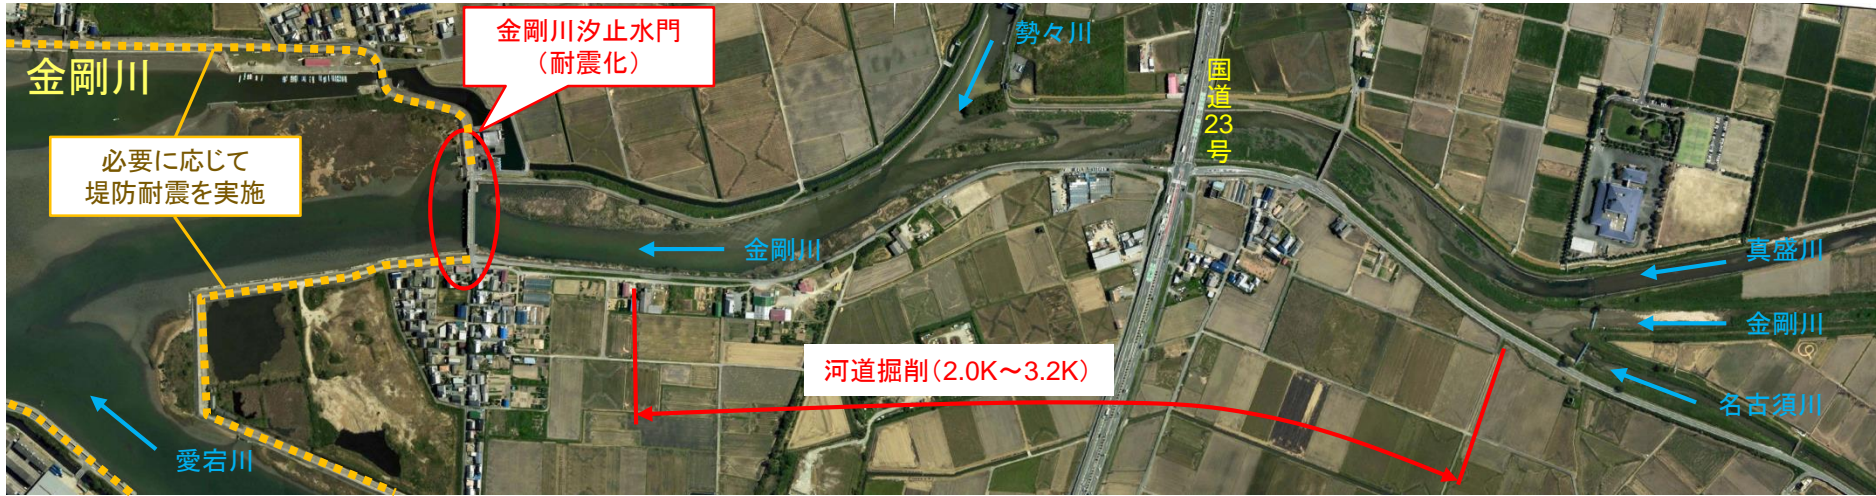
□ 整備箇所・整備メニュー

河川名	整備箇所	事業量	整備メニュー
金剛川	1.8K+22m	1基	・金剛川汐止水門の地震対策(耐震化)
	2.0K~3.2K	L=1,200m	・河道掘削
愛宕川	1.6K~3.0K+30m	L=1,430m	・河道掘削

水系名	河川名	区 間	主な整備内容
金剛川	金剛川	金剛川汐止水門 (1.8km+22m)	●耐震対策
		金剛川汐止水門上流～名古屋川・真盛川合流点 (2.0km～3.2km付近)	●河道掘削
	愛宕川	国道23号(上流地点)～国道42号(下流地点) (1.6km～3.0km付近)	●河道掘削

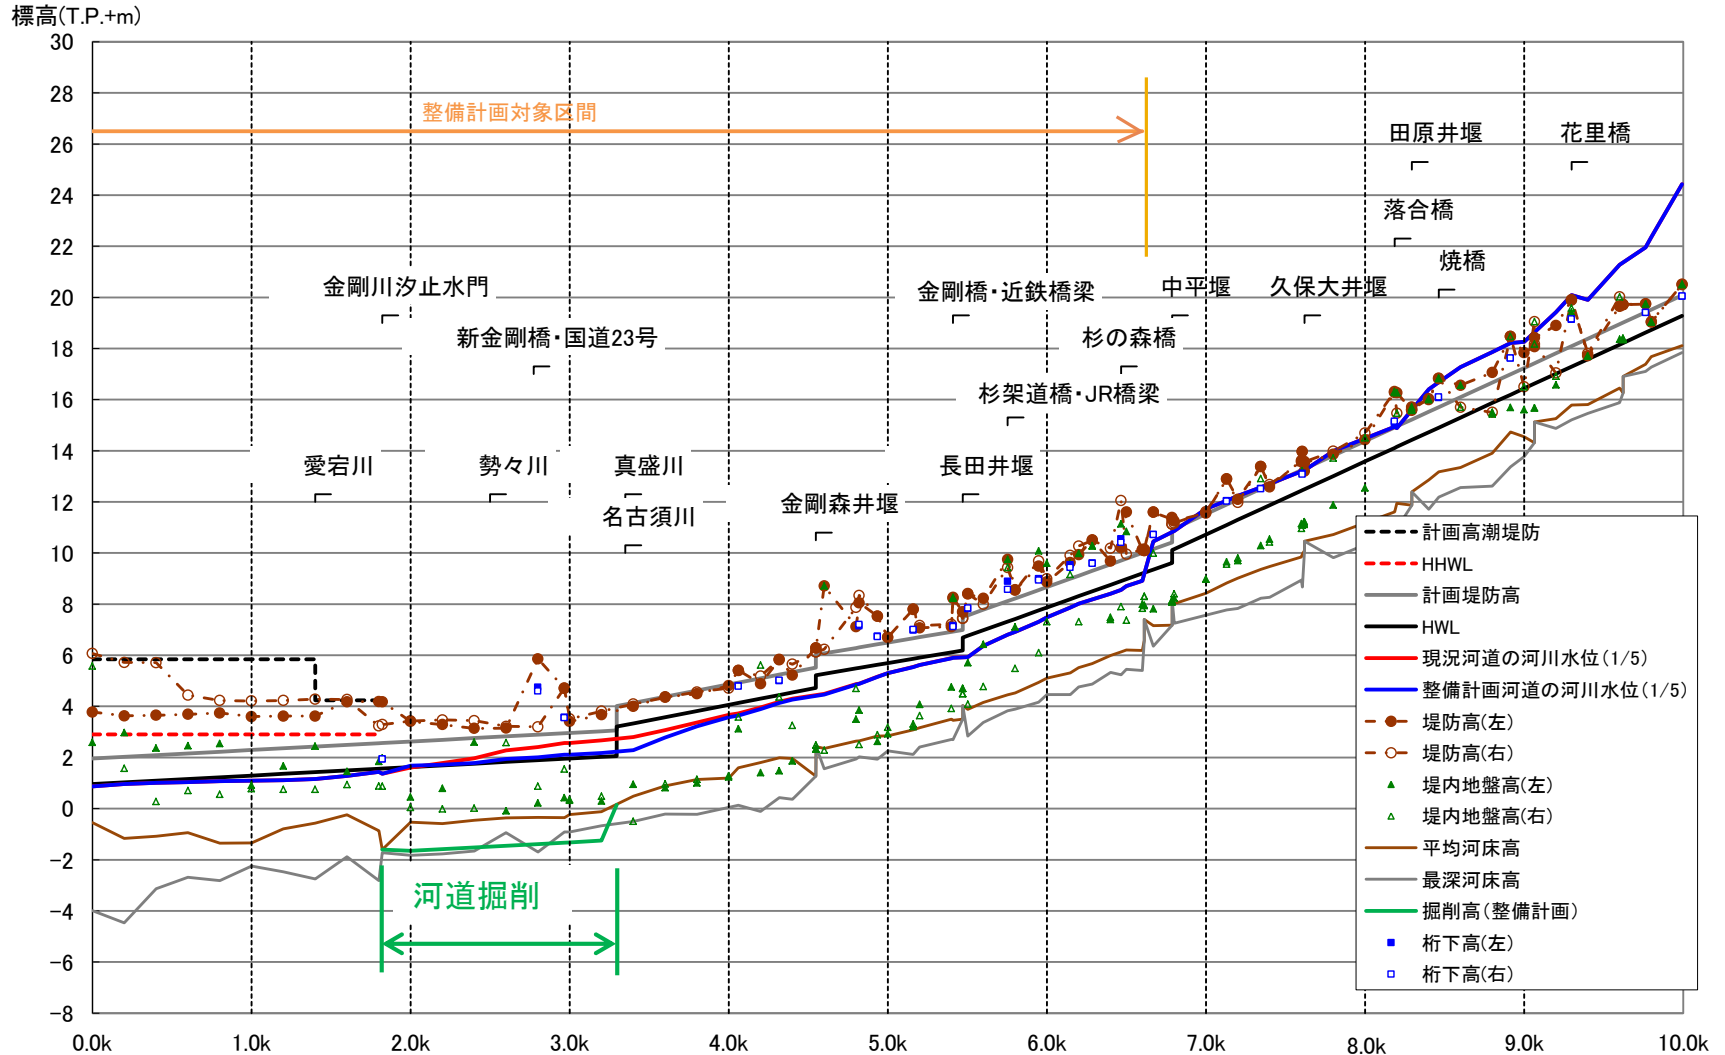
金剛川 現況河道・整備河道の水位縦断図(1/5)

□ 金剛川：河道掘削の実施により、河口～中平堰(6.7K)区間の河川水位(1/5)は概ねHWL以下で流下させることができる。

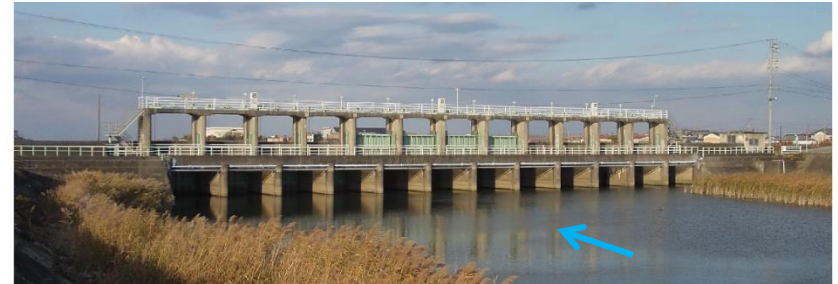
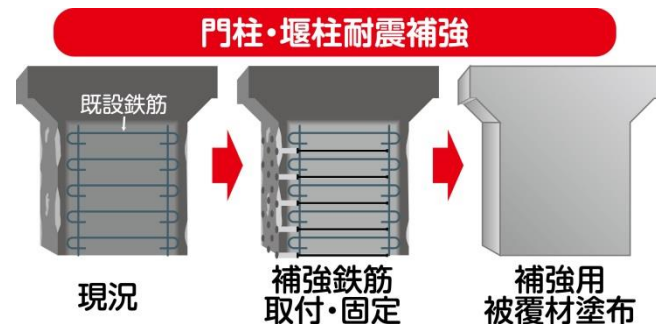
金剛川汐止水門の耐震対策

■耐震診断の結果、L2地震動に対して門柱・堰柱のせん断耐力が不足するため、耐震補強が必要。

(耐震補強のイメージ)

- **金剛川汐止水門：耐震性に課題・門柱、堰柱の補強が必要**
- **愛宕川防潮水門：耐震性能あり**
