平成29年10月26日（木）

## 国道311号（尾鷲市早田町～三木浦町）の法面崩落による通行止めについて（2）

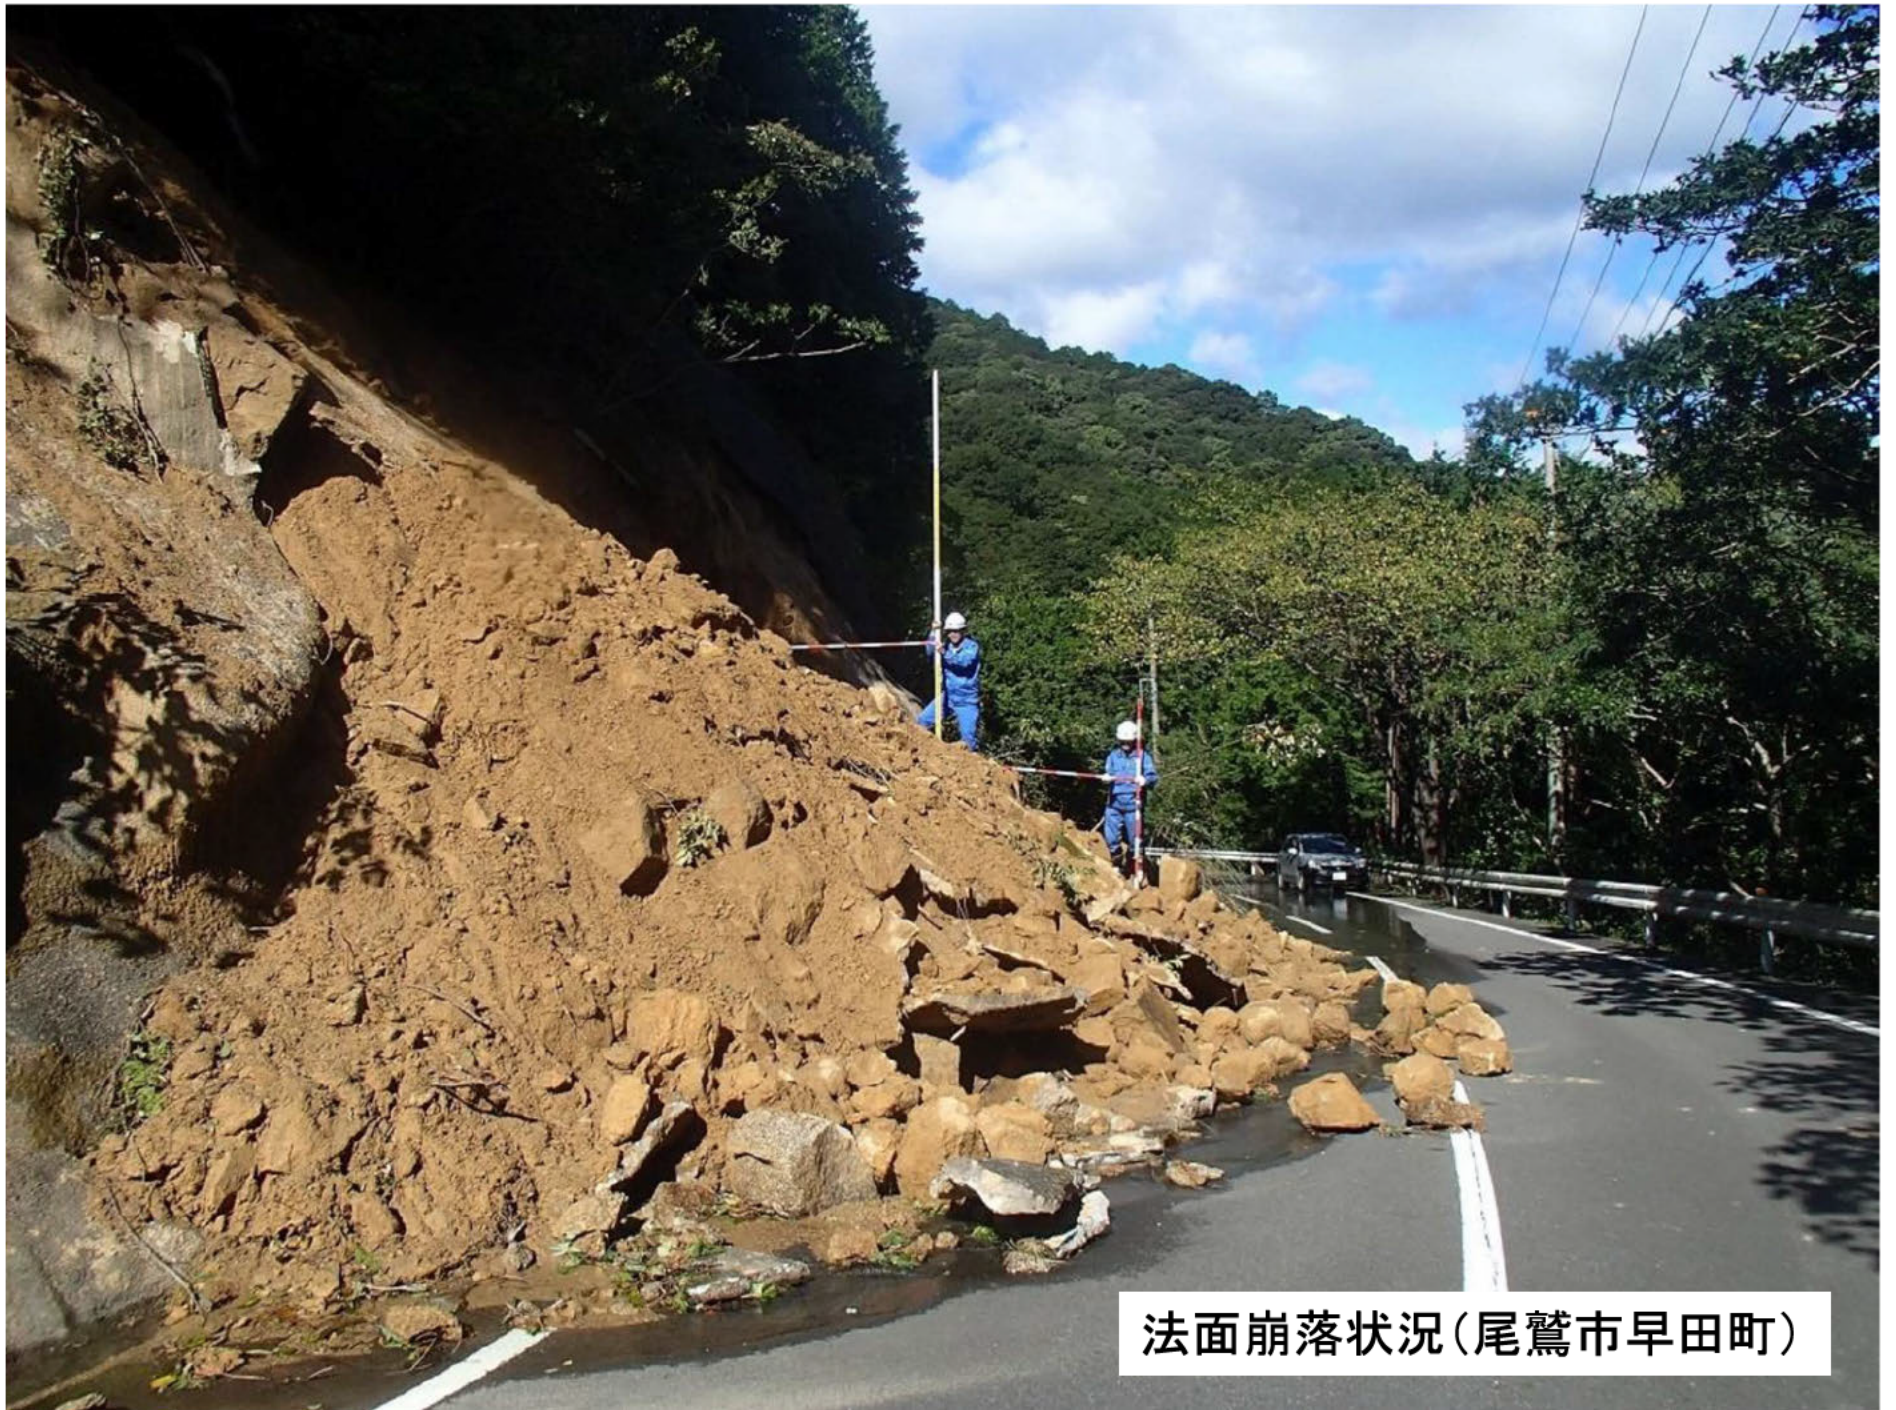
法面崩落状況(尾鷲市早田町)

- ・崩落の大きさ：延長約20m、高さ（最大）約10m
- ・道路面に崩土及びコンクリート塊約300m<sup>3</sup>が堆積しています。
- ・災害協定に基づき、(株)紀南組に応急復旧工事を依頼し、崩土の撤去、仮設防護柵の設置を行います。
- ・10月27日（金）から、崩土及びコンクリート塊の撤去を開始する予定です。
- ・順調にいけば来週いっぱい（11月5日）までに作業完了予定です。ただし、現在、台風22号が接近中のため、今後の工程が変わる可能性があります。

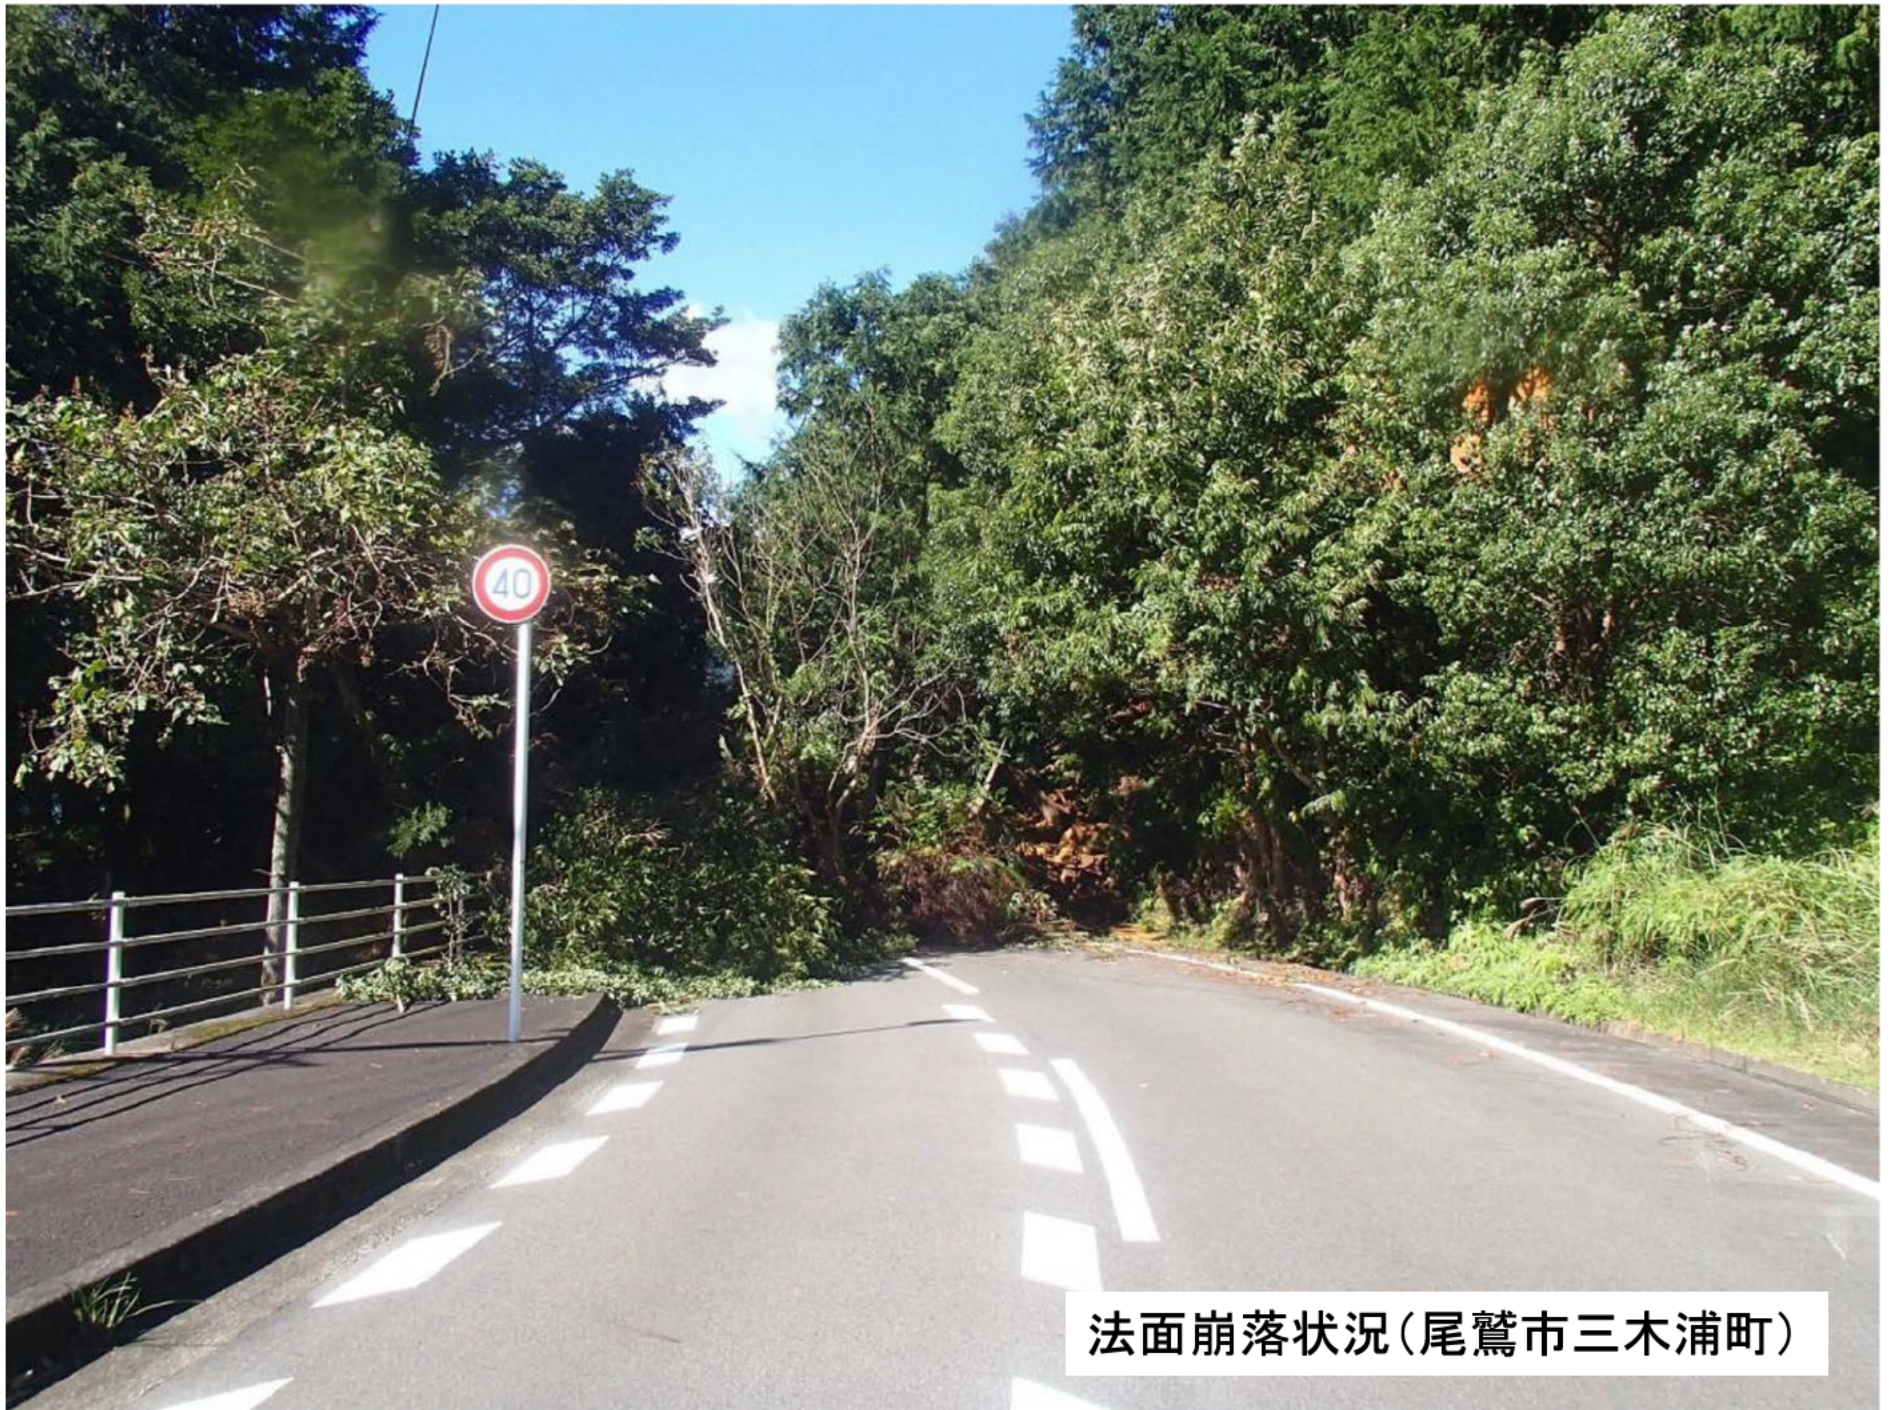
法面崩落状況(尾鷲市三木浦町)

- ・崩落の大きさ：延長約30m、高さ（最大）約20m
- ・道路面に崩土約1000m<sup>3</sup>が堆積しています。
- ・崩土と共に立木、電柱も倒れています。
- ・災害協定により、(株)中村組に応急復旧工事を依頼し、崩土の撤去、立木の撤去、仮設防護柵の設置を行います。
- ・上記作業に先立ち、電柱及び架空線の撤去、移設を行うため、複数の電線事業者と調整を実施し、10月26日（木）に架空線の撤去、移設を完了しました。
- ・10月27日（金）から、立木の撤去を開始する予定です。
