**令和元年度
第1回 三重県河川整備計画
流域委員会**

二級河川 外城田川

令和元年8月1日

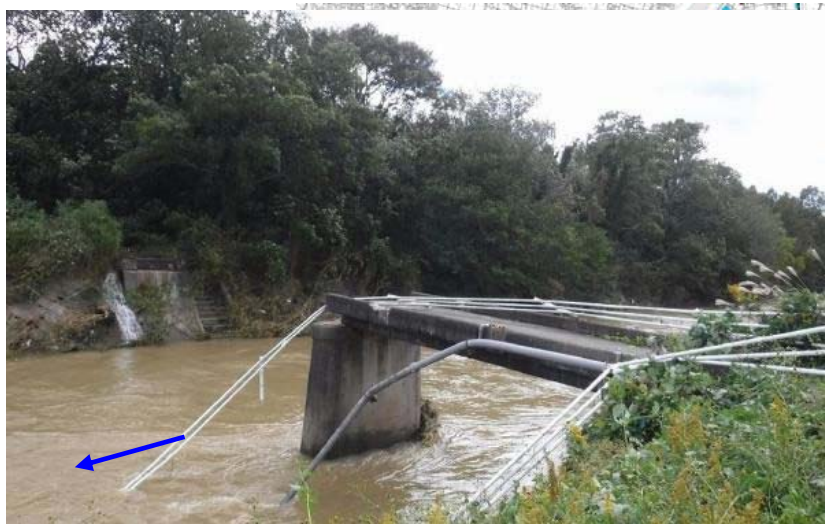
平成29年台風第21号
浸水実績図

- 平成29年台風第21号では、気象庁小俣観測所で観測史上最大の48時間雨量539mmを記録し、下流は内水被害、上流は溢水による家屋被害を生じた。

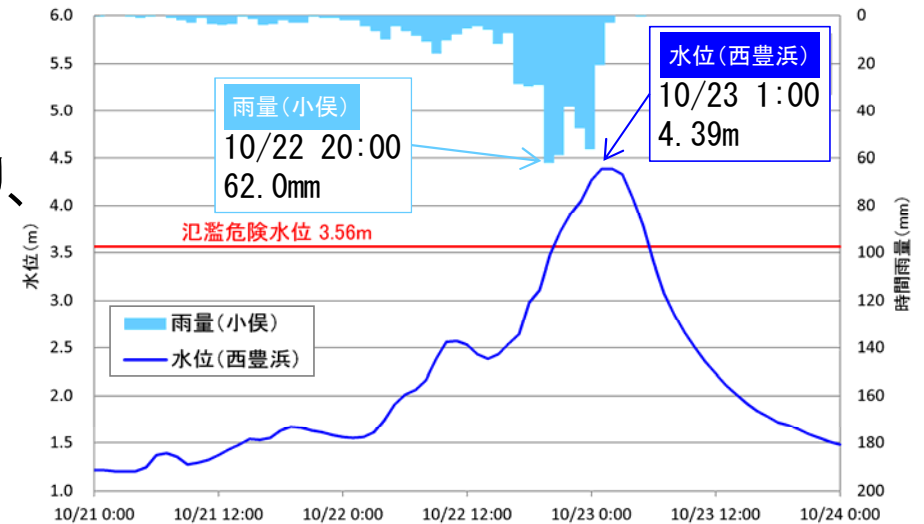
平成29年台風第21号の雨量と水位

- 平成29年台風第21号では、気象庁小俣観測所で時間最大雨量62.0mmを記録し、西豊浜水位観測所のピーク水位は4.39mとなり、氾濫危険水位3.56mを0.83m超過した。
- 伊勢市では避難指示(緊急)、玉城町全域で避難勧告が発令された。
- 外城田川流域の浸水家屋戸数は547戸、浸水面積は1,293haとなった。

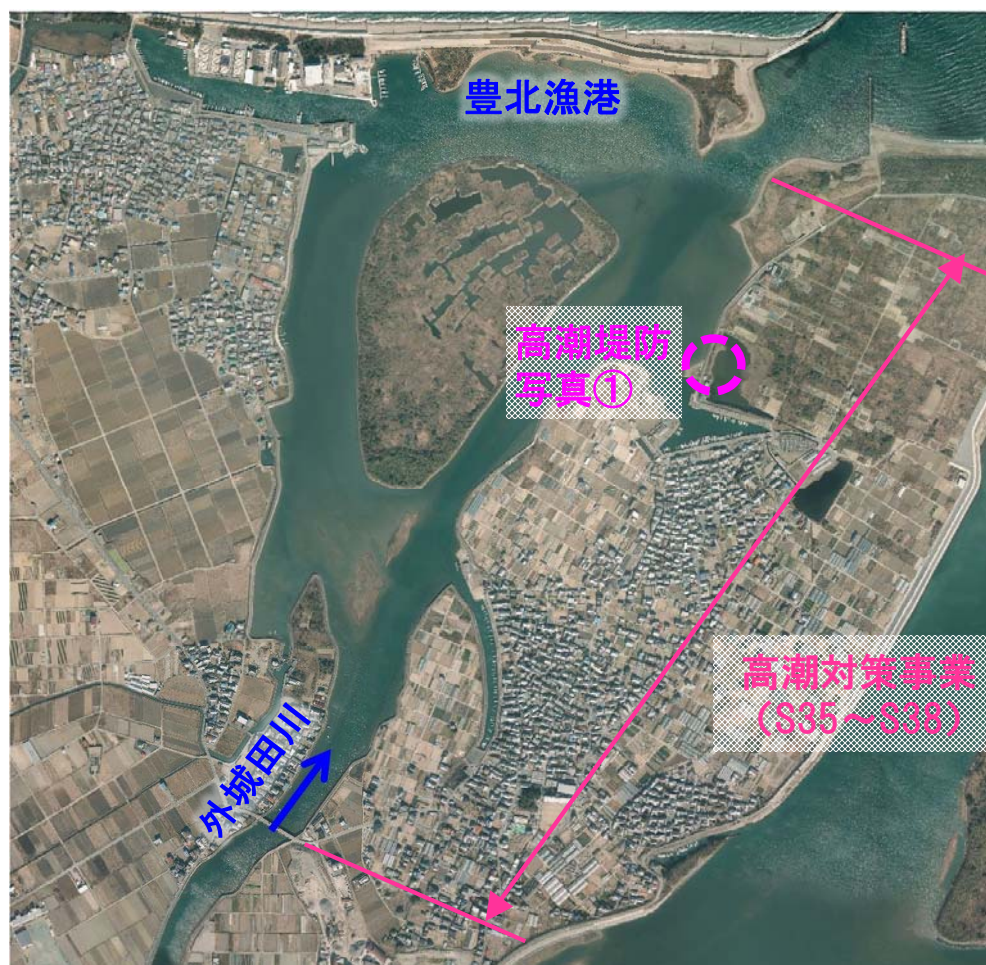
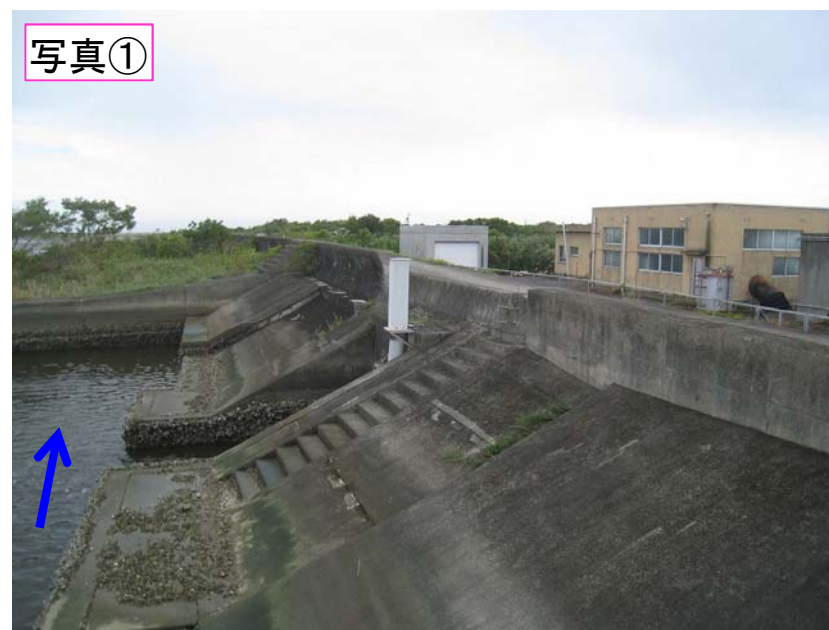
- 外城田川河口部は、昭和35年(1960年)～昭和38年(1963年)に高潮対策事業で堤防が整備されているが、南海トラフ地震では堤防の機能が失われる恐れがある。
- L1津波※が発生した場合、一部において、堤防高が低い区間がある。

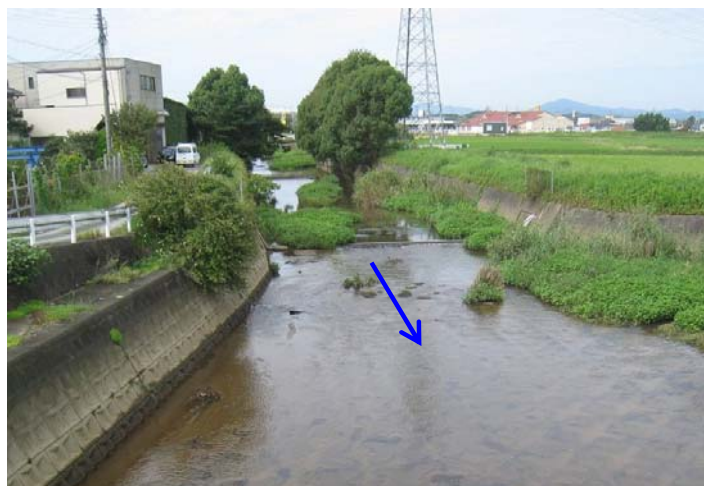
津島湯井堰(相合川)

外城田川水系では4件の慣行水利権があり、かんがい目的で使用されている

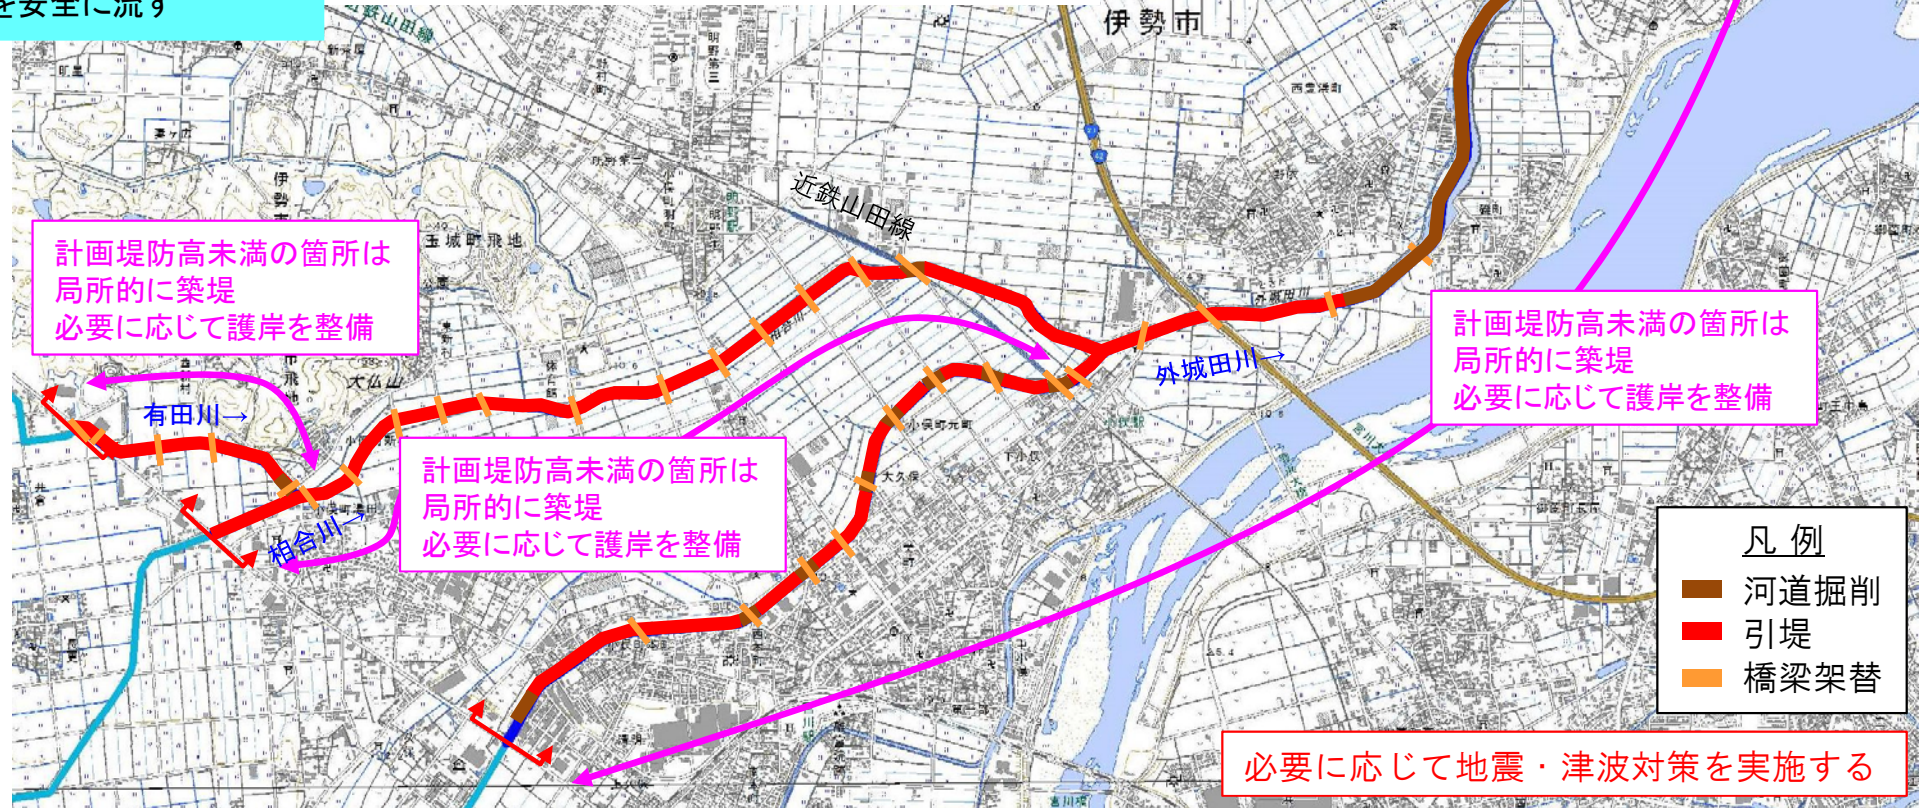
代表断面横断形状

動物の生息・生育環境に配慮し、水際植生の保全・再生、瀬・淵の維持・形成に努める

連続性の確保により、水生生物の生息域の拡大に努める

引堤・河道掘削により洪水を安全に流す

計画堤防高未満の箇所は局所的に築堤必要に応じて護岸を整備

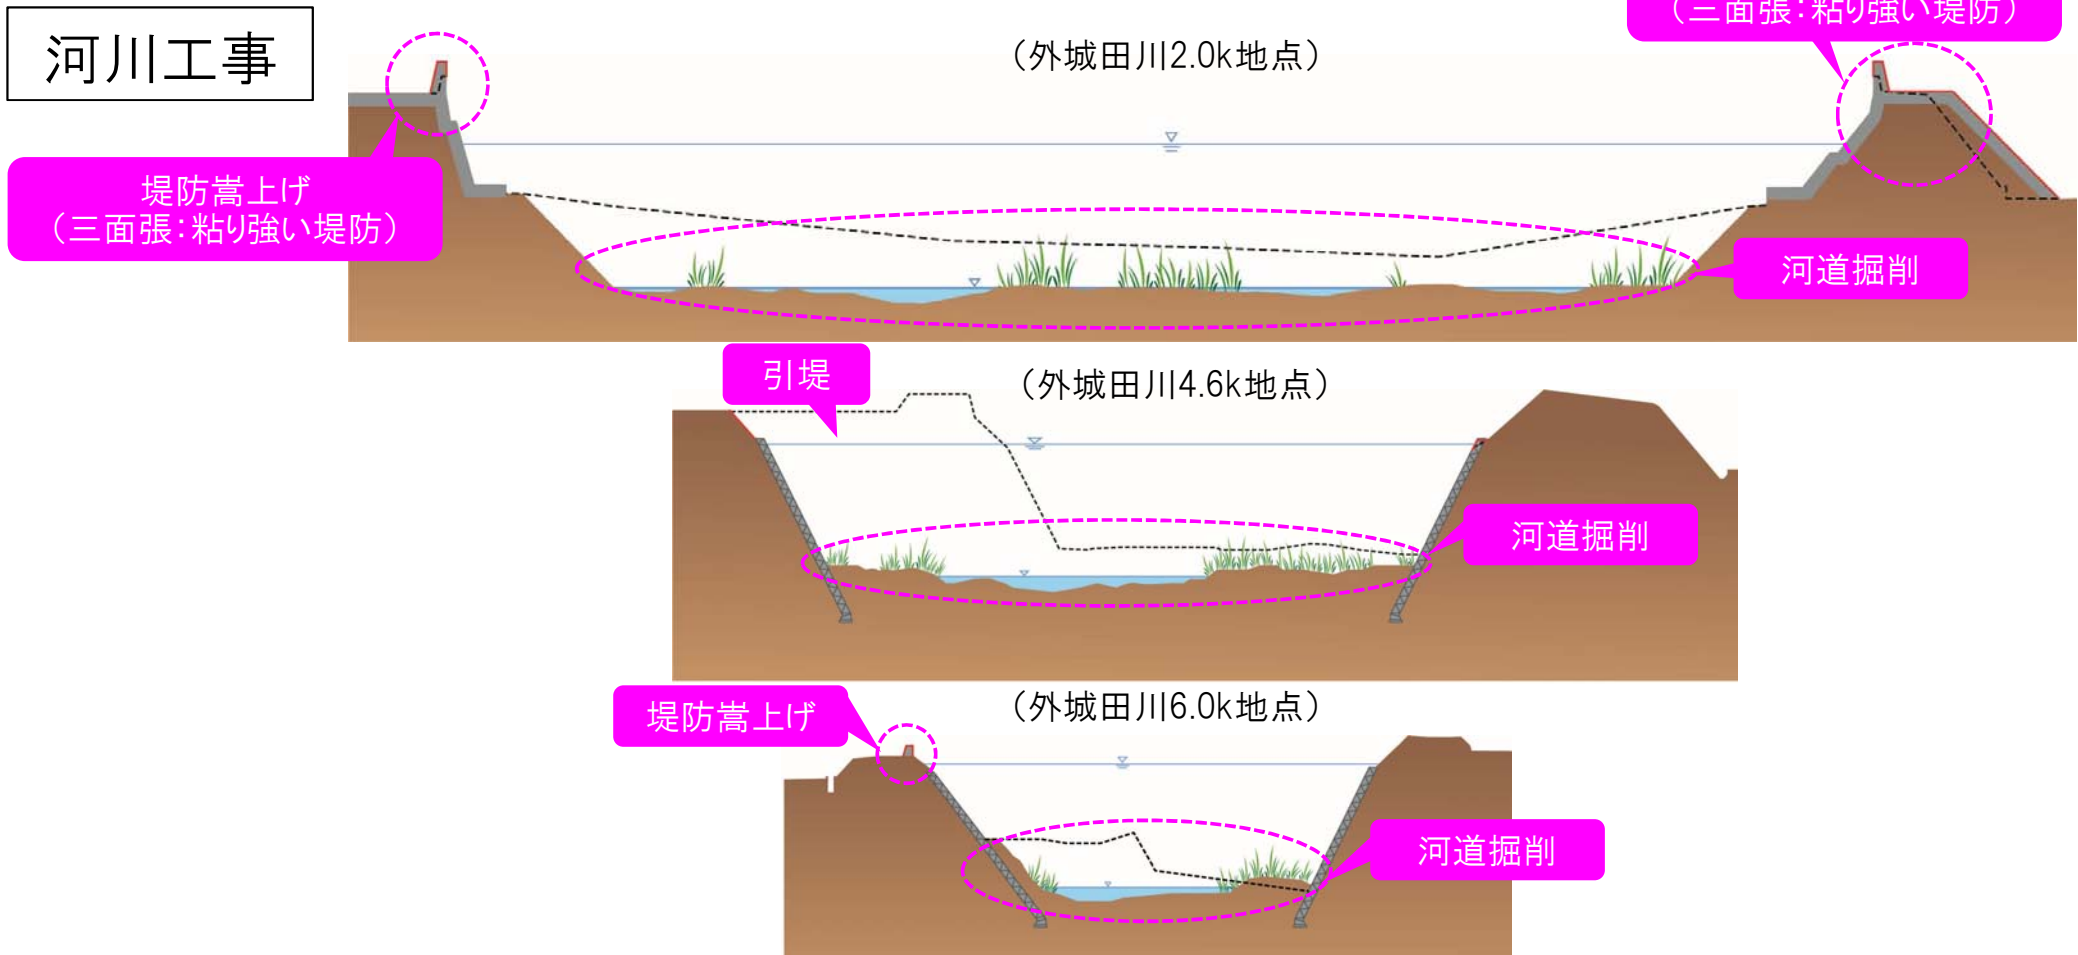
- ✓ 河川工事においては、河道掘削や引堤により流下能力を向上させるとともに、堤防高が不足する区間については、堤防嵩上げを行うことにより、洪水被害の防止を図るものとする。

※河川工事は魚類をはじめとする動植物の生息・生育・生殖環境の保全や河川景観へも配慮しながら実施する
※今後の詳細な調査により必要に応じて変更する場合がある

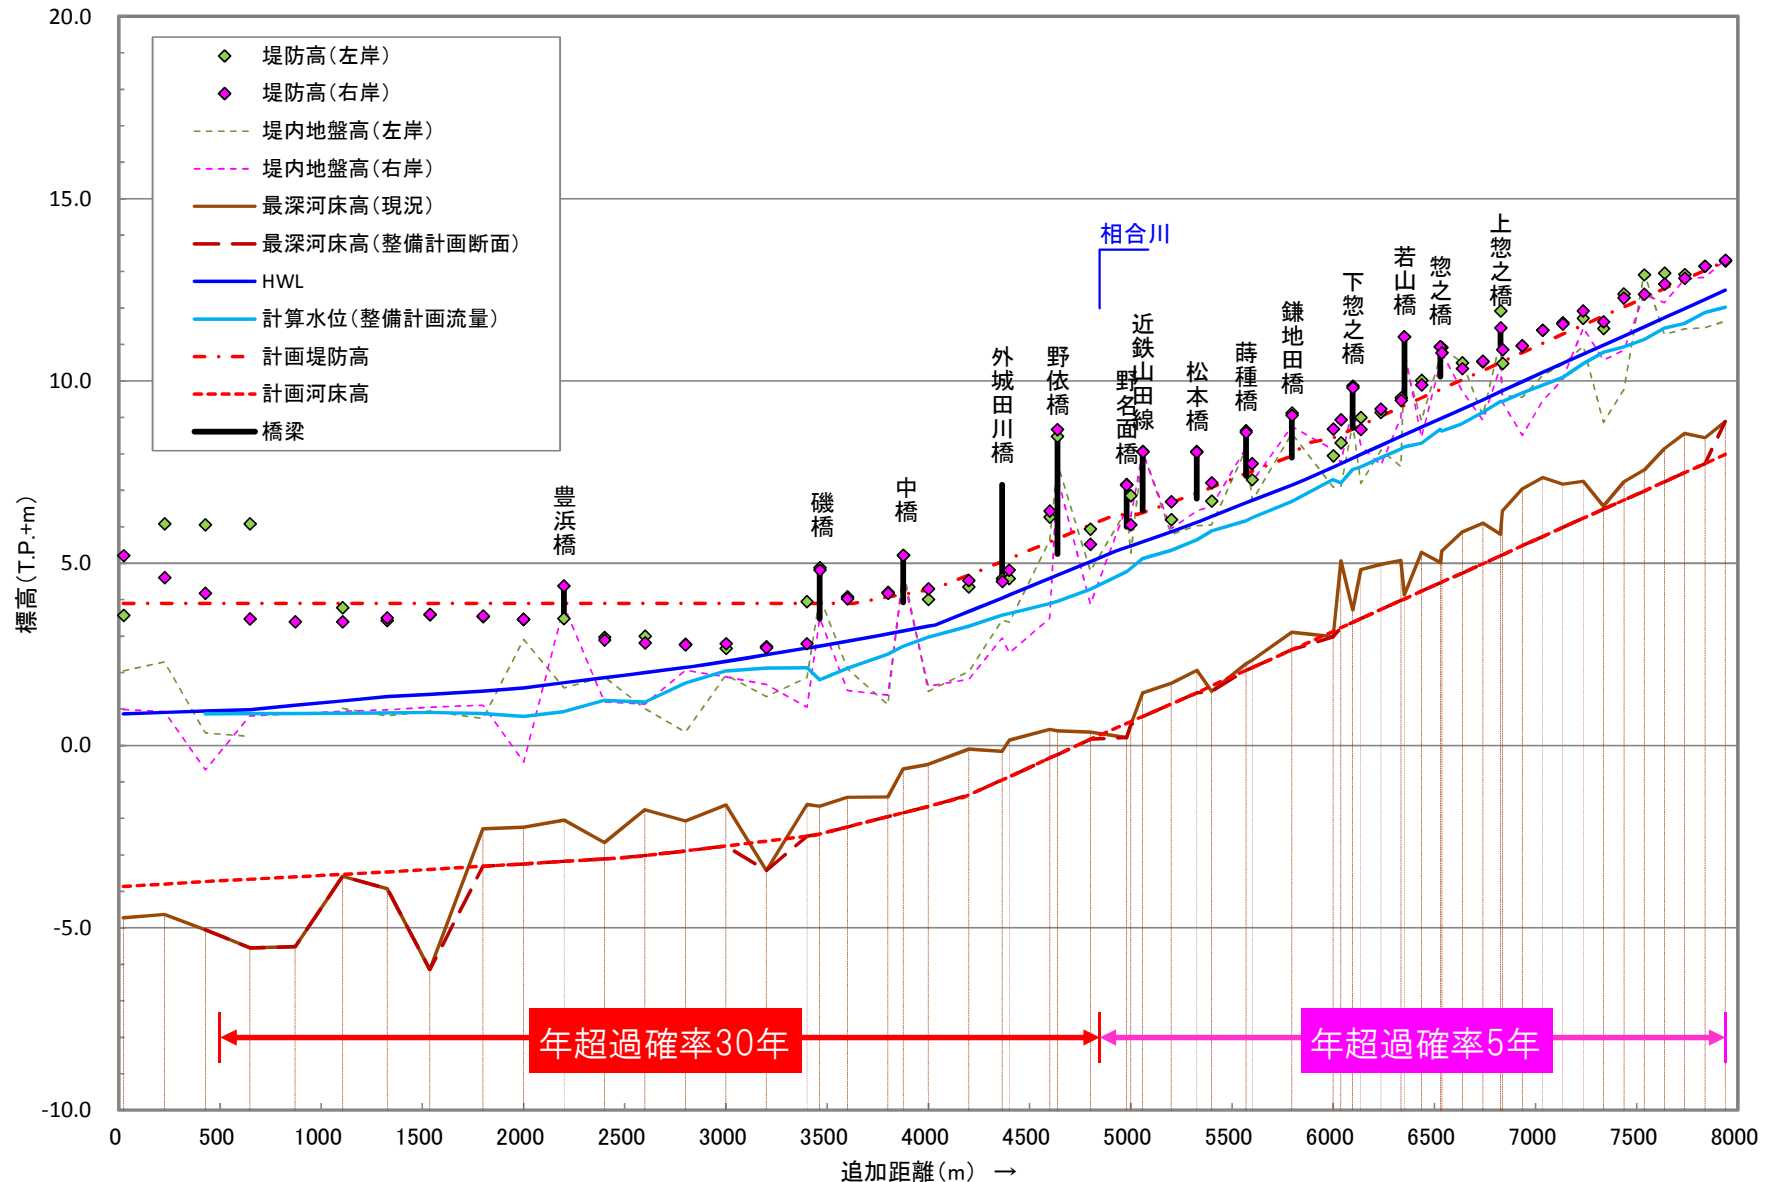
外城田川 水位縦断図（整備計画断面）

□ 整備計画河道では、改修により、整備計画流量を計画高水位以下で流下させることができる
