| 工事名 | 平成30年度災害緩衝林整備事業 第尾-1号工事(生熊) | | |
| 図面名 | 位置図 | | |

| 図面名 | 平面図 | | |

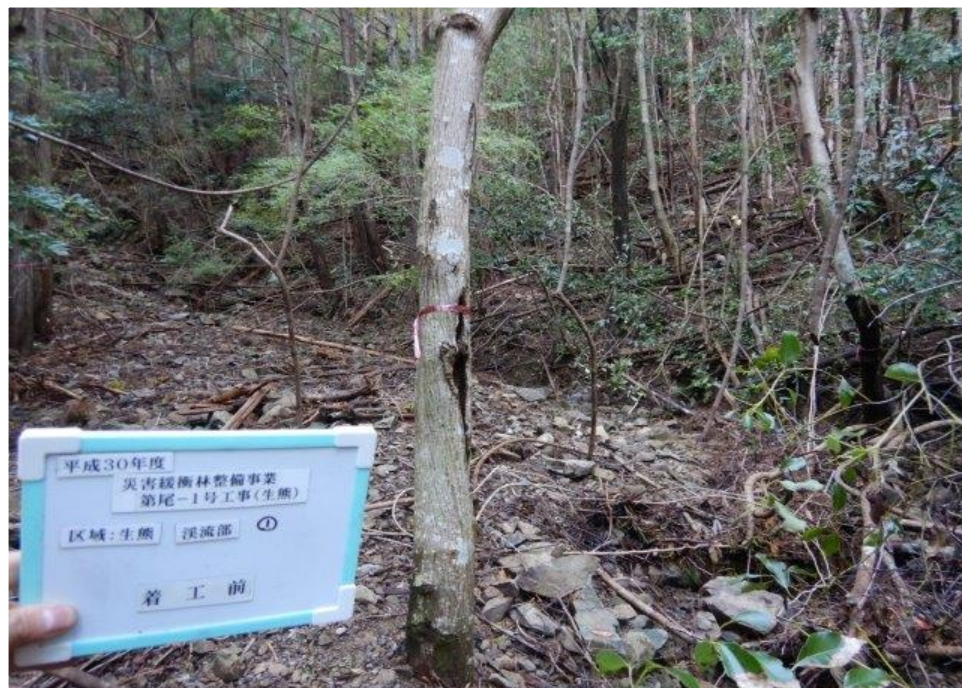
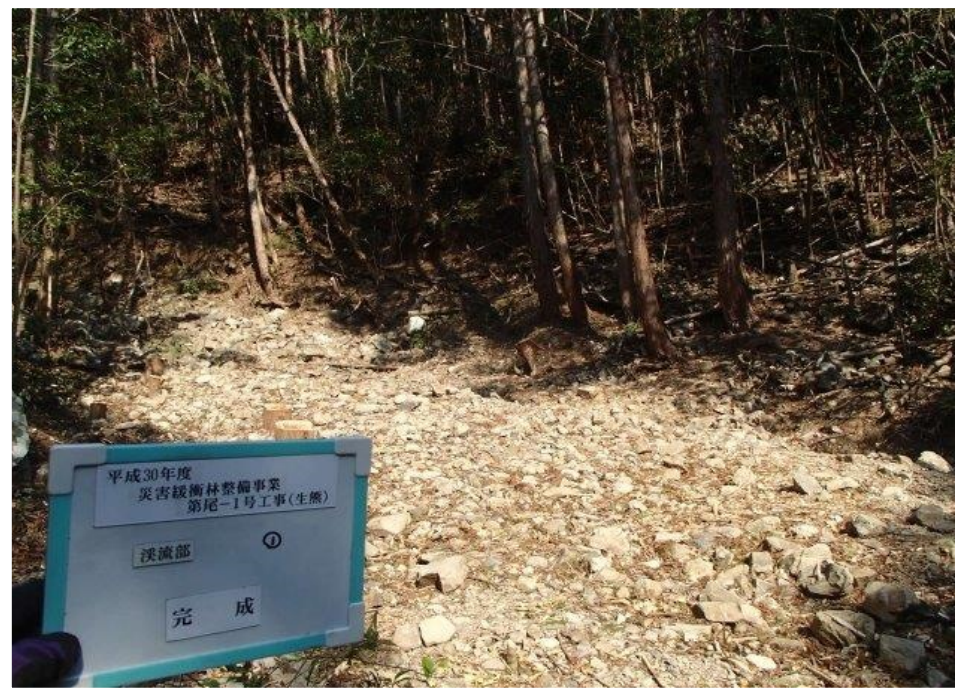
溪流部 危険木除去

整備前

整備後

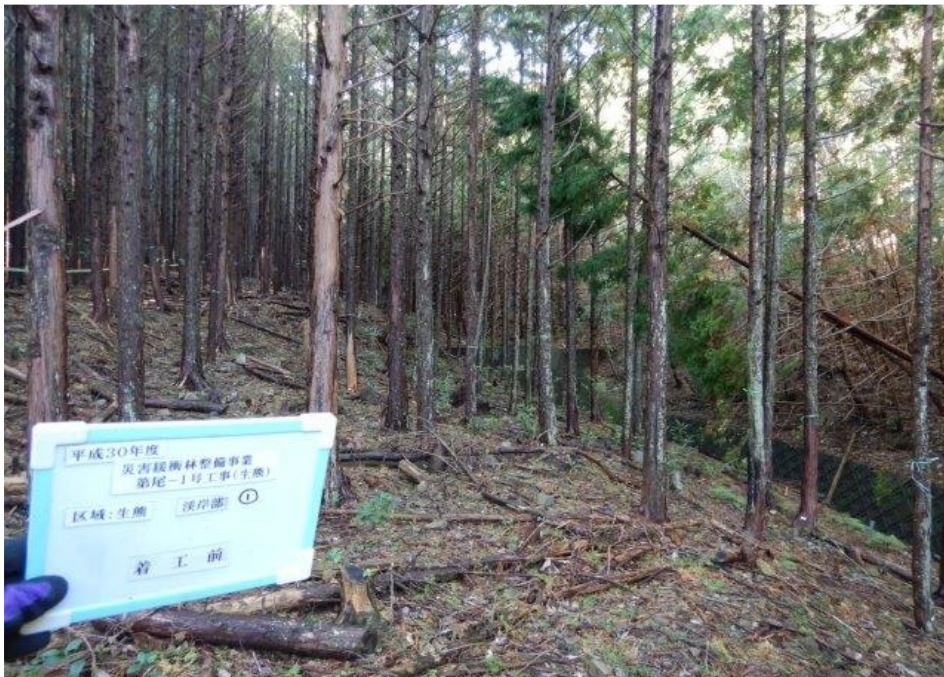
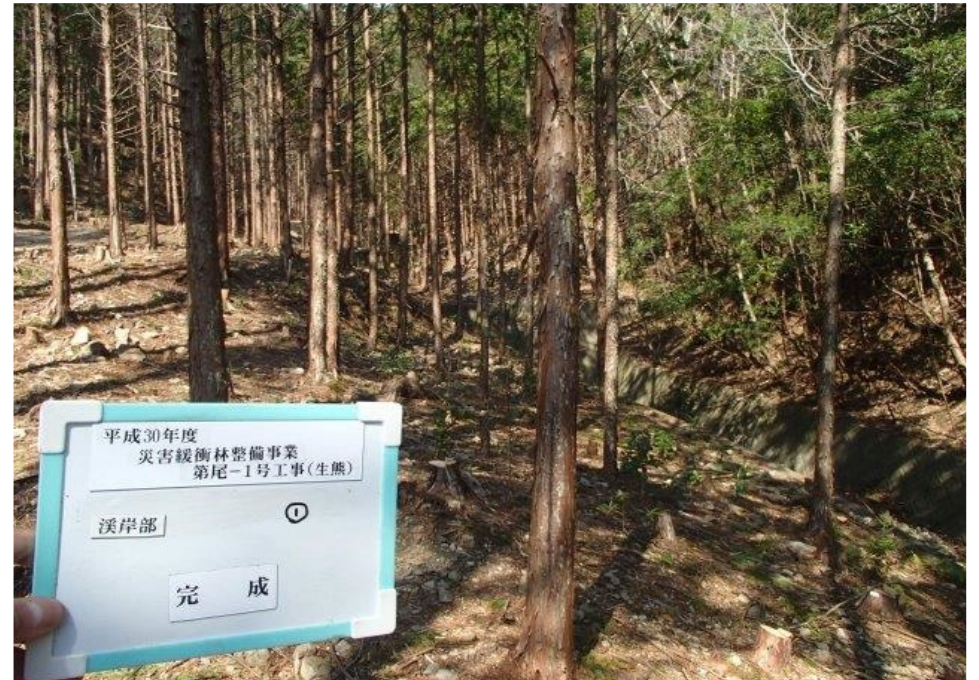
溪岸部 調整伐

整備前

整備後

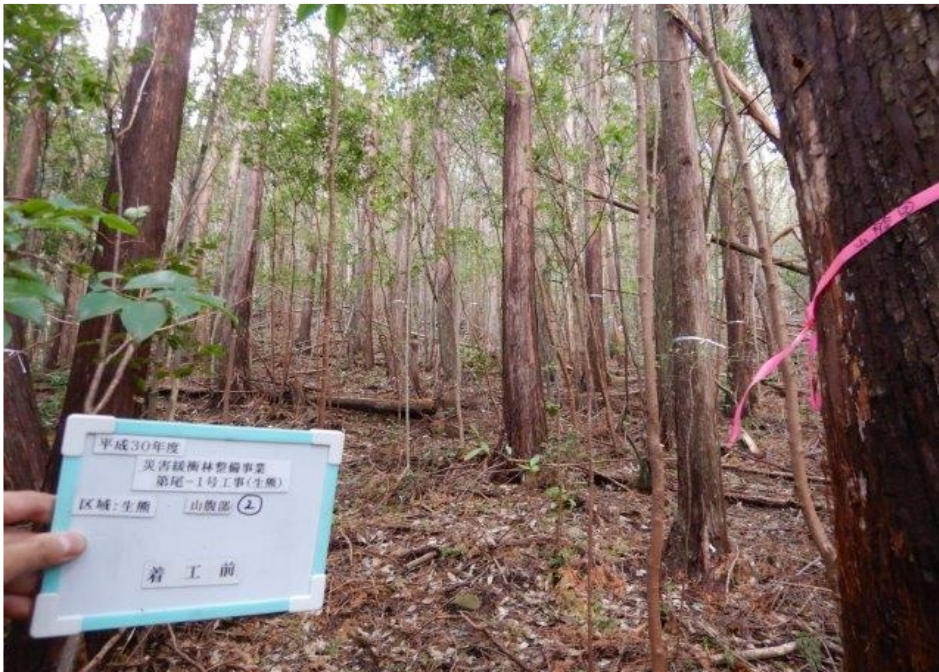
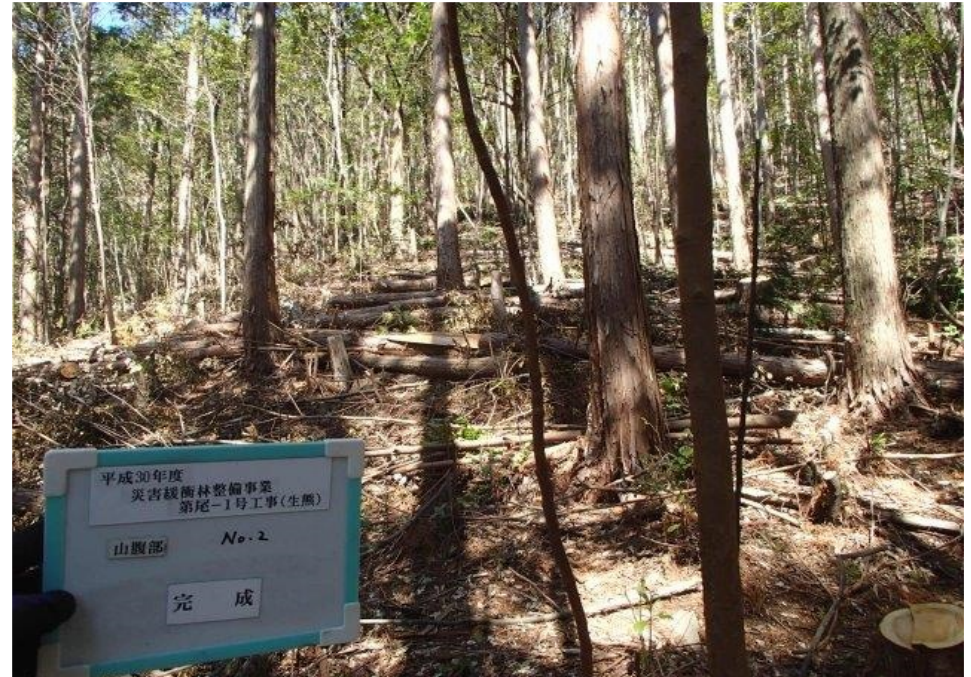
山腹部 調整伐

整備前

整備後

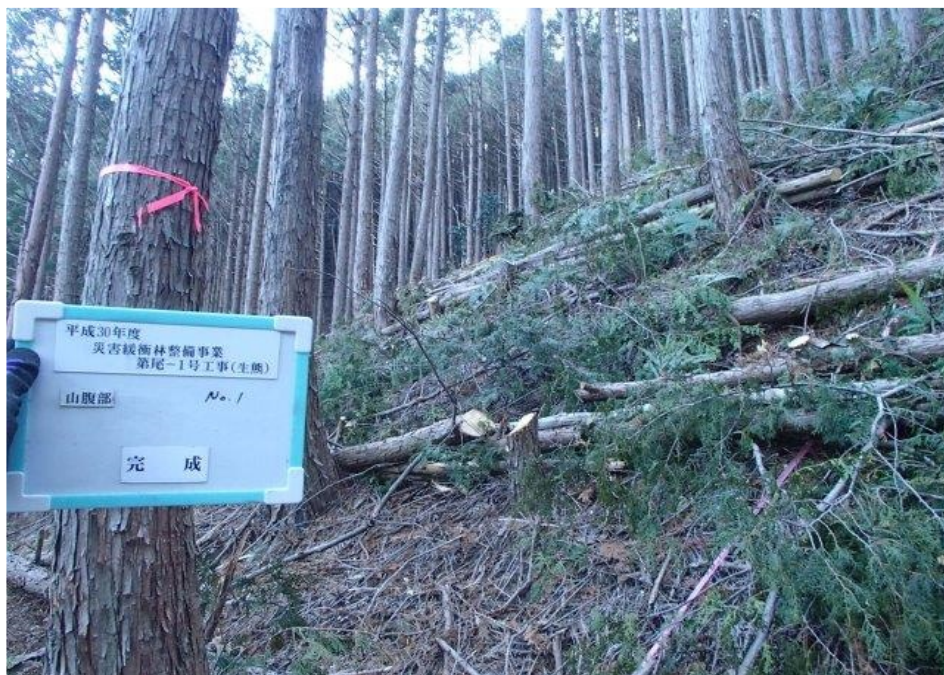
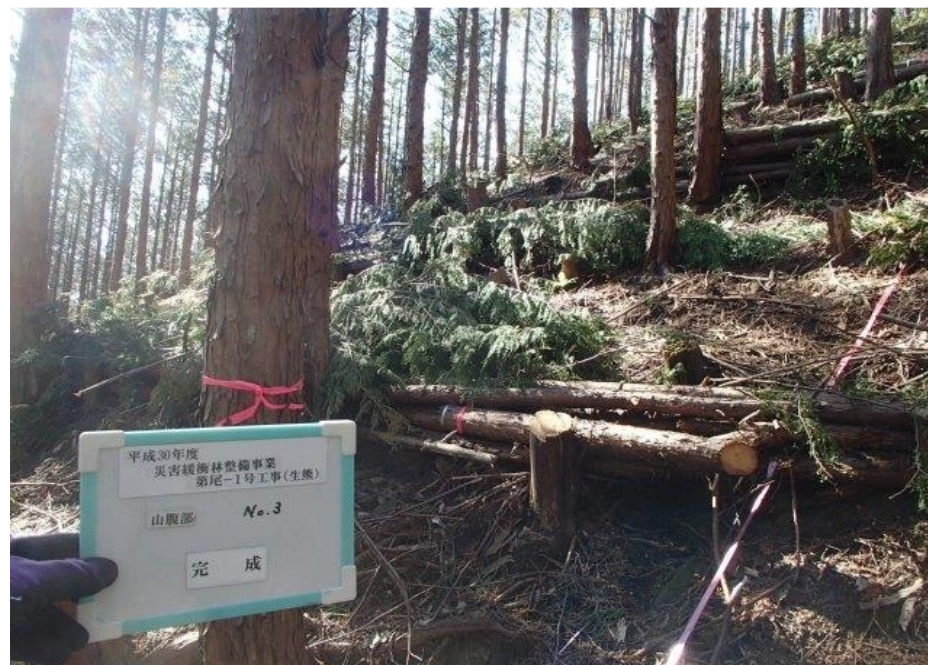
山腹部 土砂止め設置

整備後
