# 河川DX

## 中期計画 2022～2026

～ICTを活用した  
河川観測体制の強化～

令和4年3月  
三重県 県土整備部

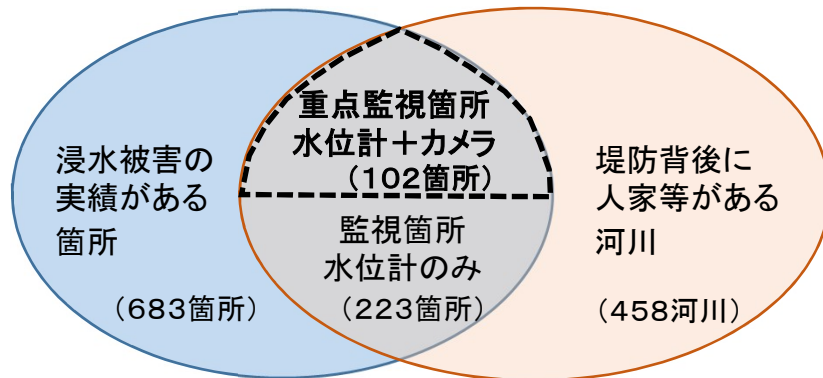
## 河川観測機器の設置方針

- ・ 浸水被害の実績がある箇所と堤防背後に人家等がある河川の重なる箇所を優先的に選定
- ・ 特に水防活動上重要な箇所については、重点監視箇所として、水位及び画像データの両方をリアルタイムで収集・提供

- ・ 監視箇所  
堤防背後地に人家があり、過去に浸水実績のある箇所
  - ・ 重点監視箇所  
監視箇所のうち、特に水防活動上重要な箇所※
- ※堤防高不足箇所やバックウォーター現象が発生する恐れがある箇所 等

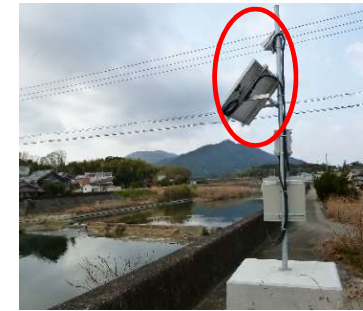
## 簡易型河川監視カメラ

- ・ 急激に水位が上昇する様子等を5分毎の静止画によりリアルタイムで配信
- ・ 豪雨や台風などの際に、従来の水位情報だけでは伝わりにくい河川の状況をわかりやすく伝えることや把握することが可能

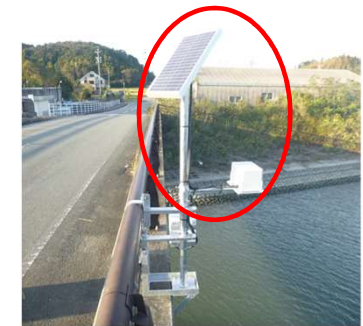
## 危機管理型水位計

- ・ 洪水時の水位観測（5分間隔）に特化した低コストかつ設置場所を選ばない水位計
- ・ これまで水位計がなかった小河川に設置することで、水位観測網の充実を図ることが可能

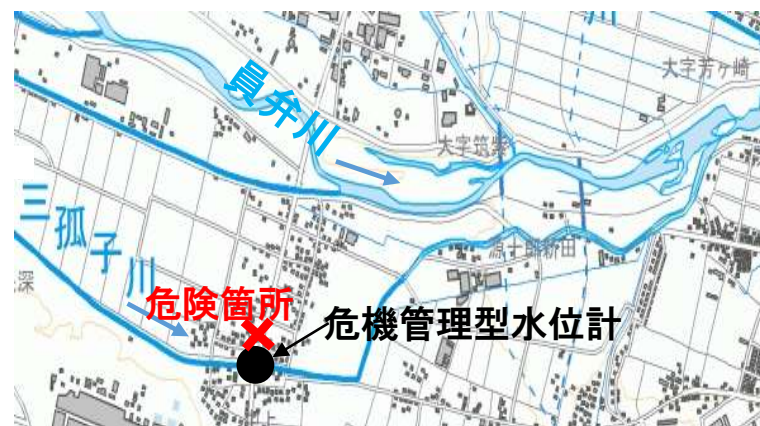
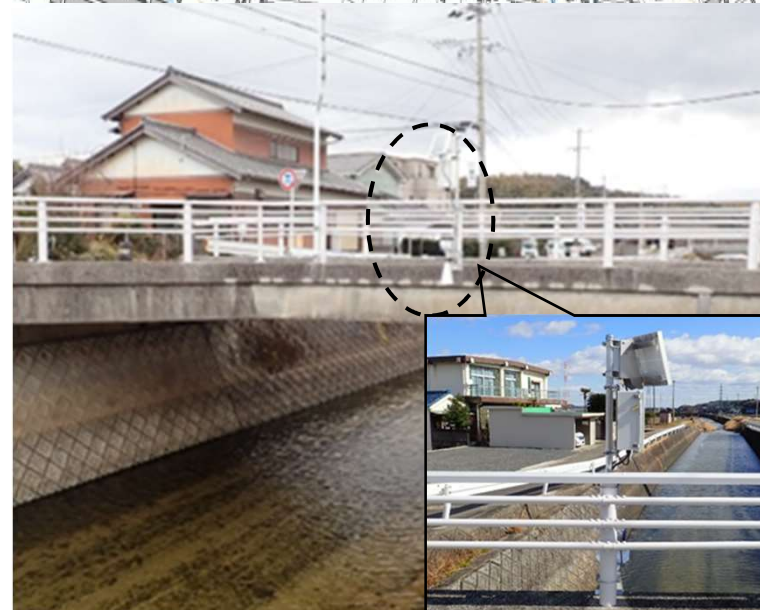
危機管理型水位計

## 監視箇所 (二級河川三孤子川：東員町)

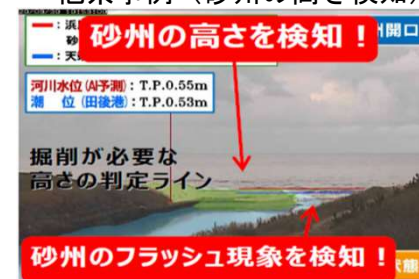
他県事例（砂州の高さ検知）

- AI画像解析による流況計測や異常検知
