## 1. 事前調査の概要

## 2. 書面調査

## 3. 現地での目視調査

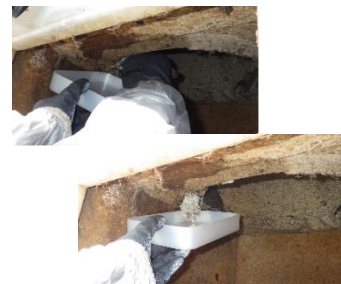
図 I-5-7 サンプルング例（煙突断熱材）

基本的に吹付け材に準じ、躯体との界面まで採取する。吹付け材同様、保温材・断熱材等は発じん性が高いため、湿潤化を十分行うことが必要。煙突の場合は、灰出口で採取する。安全が確保できる場合は、頂部でも採取した方が望ましい。

(脱落の有無を確認)

(湿潤化)

(サンプルング)

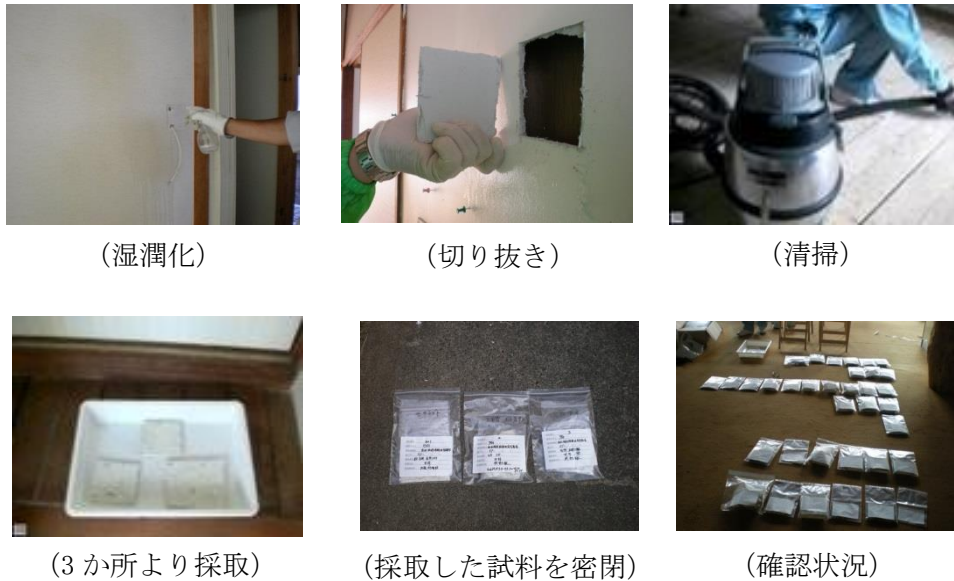
図 I - 5 - 8 サンプルング例 (成形板)

「関係者以外立入禁止」の看板等を作業場入口に掲示する。採取部位を養生後、飛散抑制剤等で採取箇所を湿潤化し、鋭利な道具で切り抜くように採取する。採取後は飛散防止措置のため切断面や採取痕を固化し、身体・床面その他周辺を高性能真空掃除機で清掃する。

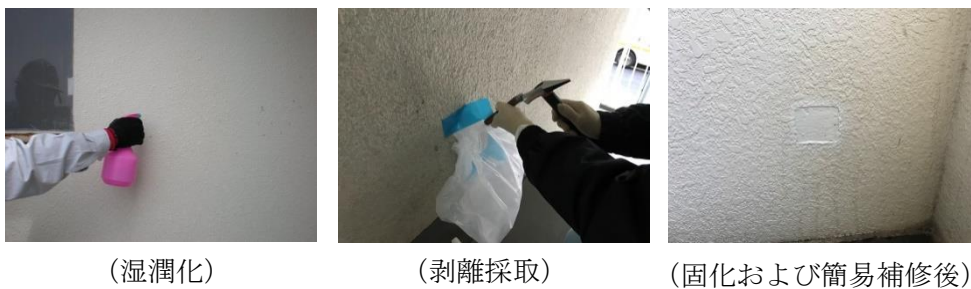
図 I - 5 - 9 サンプルング例 (建築用仕上塗材等)

「関係者以外立入禁止」の看板等を作業場付近に掲示する。外壁や軒天などの外部から採取することが多いため、採取前後を通じて飛散がないように充分留意する。採取部位を養生後、飛散抑制剤等で採取箇所を湿潤化し、スクレーパー等で仕上塗材層（必要に応じて下地調整塗材層まで）を剥離して採取する。水循環式の無振動ドリルの使用も有効である。採取後は飛散防止措置のため採取痕を固化し、必要に応じて簡易補修を施す。

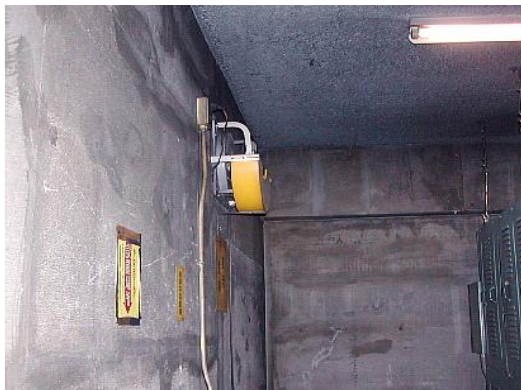
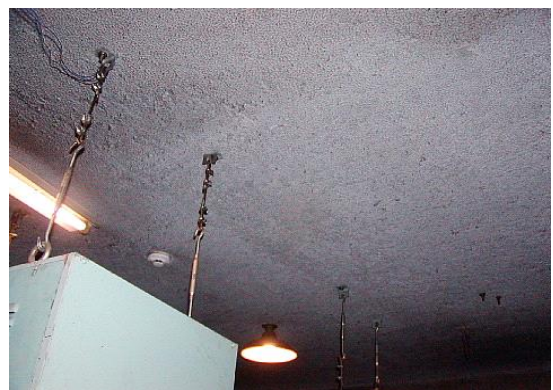
P2

階 : PH2F	室名 : EV機械室	部位 : 天井	材料 : 吹付けRW (乾式・半乾式)	厚さ:15mm
劣化度 : 劣化	備考 : -	採取 目視		
メモ	①採取は契約採取個数の関係で同一と目視判断した場合は階代表箇所とした(以下同じ)。 ②天井の吹付け材は石綿含有吹付けロックウール(乾式・半乾式)、ドア近辺に50cm <sup>2</sup> の剥落箇所および全体に付着力の低下(浮き)が見られる。CH=2,750。

天井に吹付けRW(乾式・半乾式)、壁はモルタル

天井、一部に吊りボルト増設の痕あり、一部で剥落箇所あり

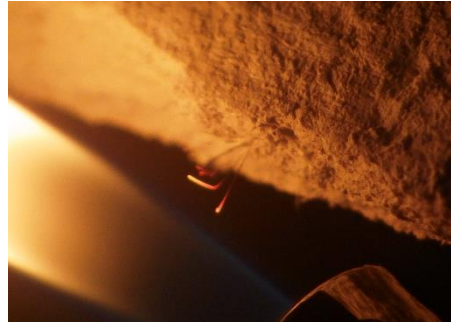
(参考資料) 写真 3-2 燃焼試験  
注) 有機繊維を減らして、無機繊維を見やすくする

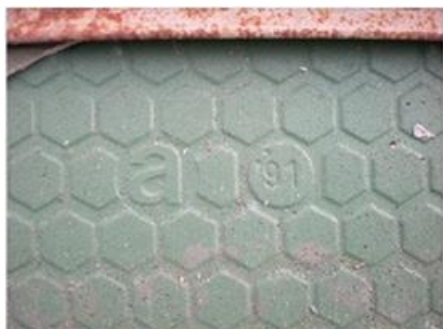
（参考資料）写真5-6 「a」マーク

平成元（1989）年7月以降に生産された石綿含有建材は「a」マークが業界自主規制として表示されている（写真I-5-6）。

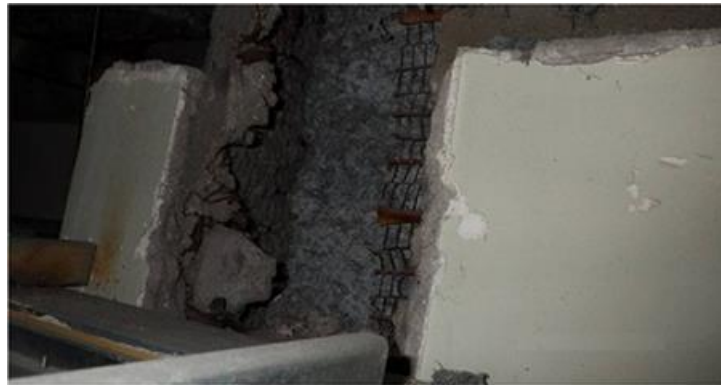
（参考資料）写真6－2 壁の中に青石綿が吹付けられた例

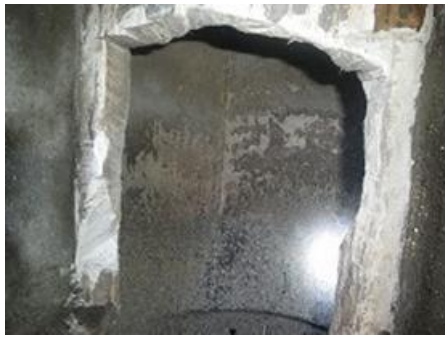
(参考資料) 写真6-3 ハイスタック  
煙突断熱材

- 煙突内部が綿状ではなく、成形板の形状の断熱材を見間違ふ例（（参考資料）写真6－3，4，5）
- 煙突用断熱材の調査における注意点として、昭和52（1977）年より、ライナー層と断熱層の二重構造となったため、一見すると、スレート管があるだけで、断熱材はないものとして見落としがちである。内部に断熱材がないか確認することを忘れてはならない。  
（昭和39（1964）年以降煙突用断熱材が存在するが、昭和52（1977）年までは、断熱材が露出した施工方法であるため、目視による確認がしやすい。）
  - （カポスタック）アモサイトフェルト状とライナー付き二重構造製品がある。
  - （ハイスタック・パールスタック）ライナーだけの煙突断熱材があることも見逃してはならない。
- 外装（外壁や柱）のボードや金属パネルの内側に耐火被覆板が使用されている例
- 外壁とコンクリート床の取り合い（上階と下階を区画する）の層間塞ぎとして詰められモルタル等で仕上げられている例
- 防火区画の貫通部（給排水及び電気設備）に石綿含有吹付け材等の石綿含有建材が使用されている例（（参考資料）写真6－6）

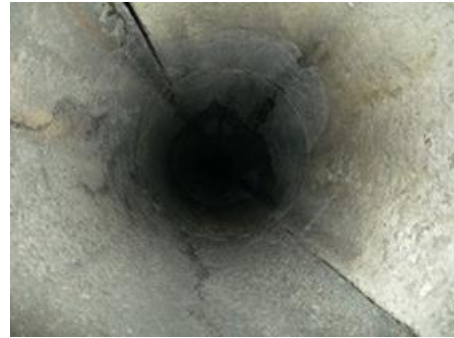
(参考資料) 写真6-4 ハイスタック  
煙突用断熱材 (2分割)

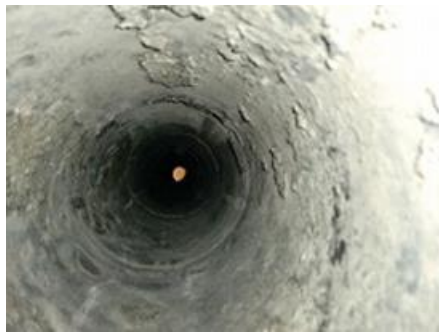
(参考資料) 写真6-5 ライナー付き  
カポスタック煙突断熱材

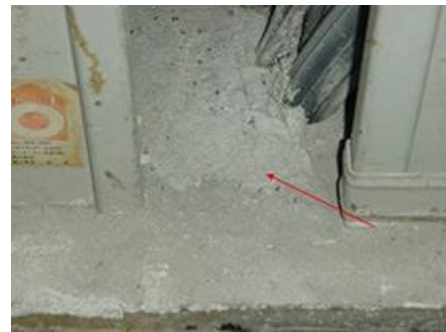
(参考資料) 写真6-6 電気配線部分  
隙間閉鎖

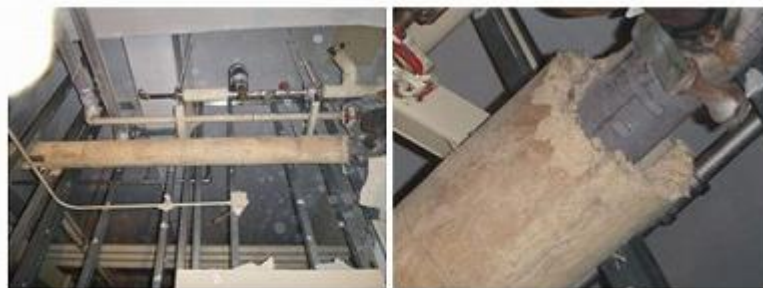
綿テープ類を剥した処すべてに練り保温材が施工されていた。

(参考資料) 写真6-7 直管部分にも使われる配管保温材

- ・ 石綿含有吹付け材が使用された機械室や地下フロア等が用途変更により石綿含有吹付け材が使用された天井等が天井ボード等で仕切られている例
- ・ 防耐火構造認定にあるように、壁・天井・柱等に、下地構造にもよるが複層板や同種成形板の複層張り、また、異種成形板の複層張りが存在する例
- ・ 階段裏の石綿含有の建材をプラスチックシートで養生の上、岩綿吸音板で張仕上げをしている例
- ・ 配管保温材のエルボー部のみならず、直管部に石綿含有保温材が使われていた例 ((参考資料) 写真6-7)

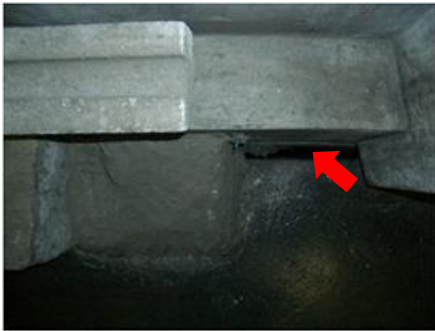
（参考資料）写真6-8 スラブ層間塞ぎ  
充填材なし

- ALC板の層間塞ぎにロックウール充填が図面に指示され、充填忘れもしくは外れている状況（（参考資料）写真6-8）などがある。近くにはファスナー部の耐火被覆を見ることができが非常にわかりづらい例（（参考資料）写真6-9）である。
- 玄関のひさしの中、ガラリ内（結露防止や震動音防止のため）、シャフト内、パイプスペース、カーテンウォール裏打ち（（参考資料）写真6-10）
- 目の高さでない非常に細部のキャンバス継ぎ手（（参考資料）写真6-11）、機械室、最上階天井裏スラブ、防火壁の欠き込み部分変電器裏の見えない部分に石綿等が吹き付けられている例

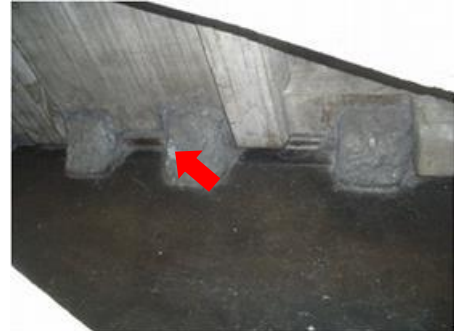
（参考資料）写真6-9 ファスナー  
耐火被覆

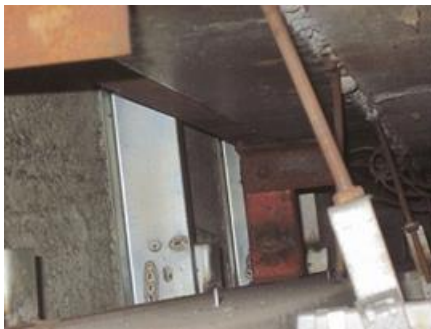
（参考資料）写真6-10 カーテンウォール  
裏打ち断熱材

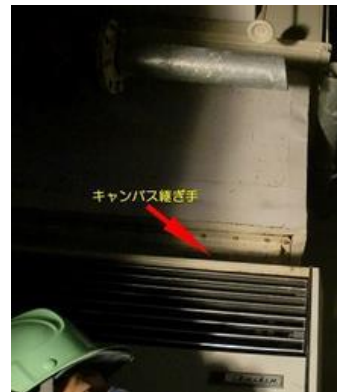
（参考資料）写真6-11 キャンバス継ぎ手

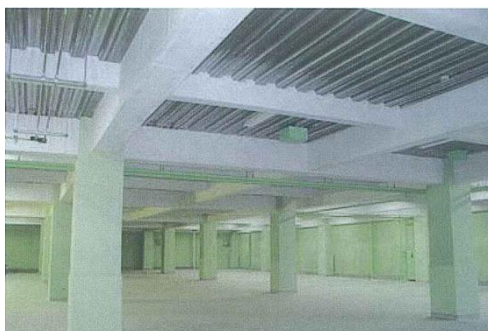
(参考資料) 写真 6-12 けい酸カルシウム板第 2 種を耐火被覆として使用している例  
(この施工例は石綿含有なし製品)

- けい酸カルシウム板第2種は、多くは耐火被覆として使用されている（（参考資料）写真6-12）（施工中）があるが、表面は塗装したり化粧紙を貼っているために、外部からでは分かりにくい場合がある。なお見落とししやすい例ではないが、学校の教室、廊下の柱にけい酸カルシウム板第2種が使われた例（（参考資料）写真6-13）

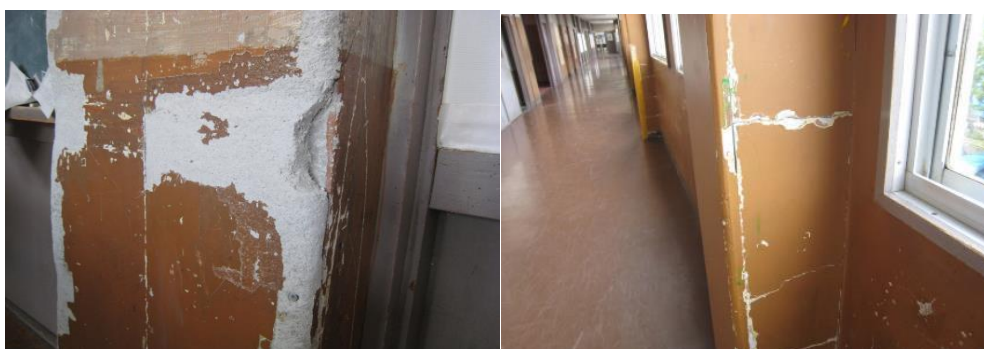
(参考資料) 写真 6-13 鉄骨造校舎 教室・廊下の柱 長年の接触により欠損している
