すずかがわ やしまがわ にししょうないちょうかみの
鈴鹿川水系八島川 通常砂防事業（三重県鈴鹿市西庄内町上野）

○事業概要

○箇所概要

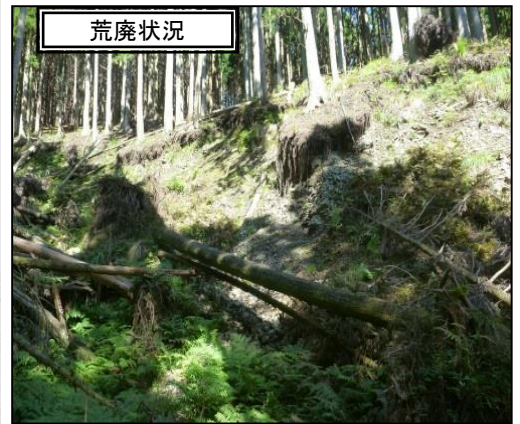
荒廃状況

八島川の流域内に土砂移動痕跡が確認されるなど荒廃が進んでいるが、治山設備や所管不明設備のみで、砂防設備が整備されておらず、土砂が流出した場合、下流集落等に大きな被害を及ぼす恐れがあることから、当該事業に着手し、地域の安心安全を確保したい。
