名張事業所敷地全景

調査対象地① 汚染状況図

調査対象地② 汚染状況図 1

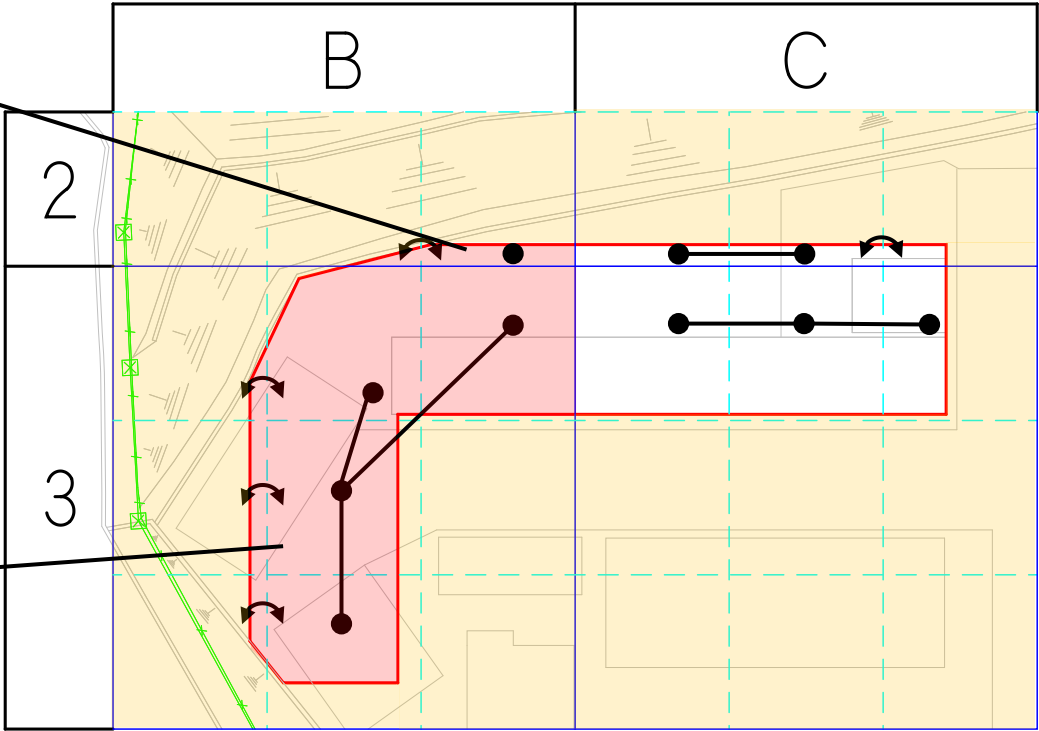
| 採取<br>エリア | 採取深度 | 鉛及びその<br>化合物 |
|---|---|---|
| B2 | 表層 | 190 |
| 基準値 | | 150 |

| 採取<br>エリア | 採取深度 | 鉛及びその<br>化合物 |
|---|---|---|
| B3 | 表層 | 590 |

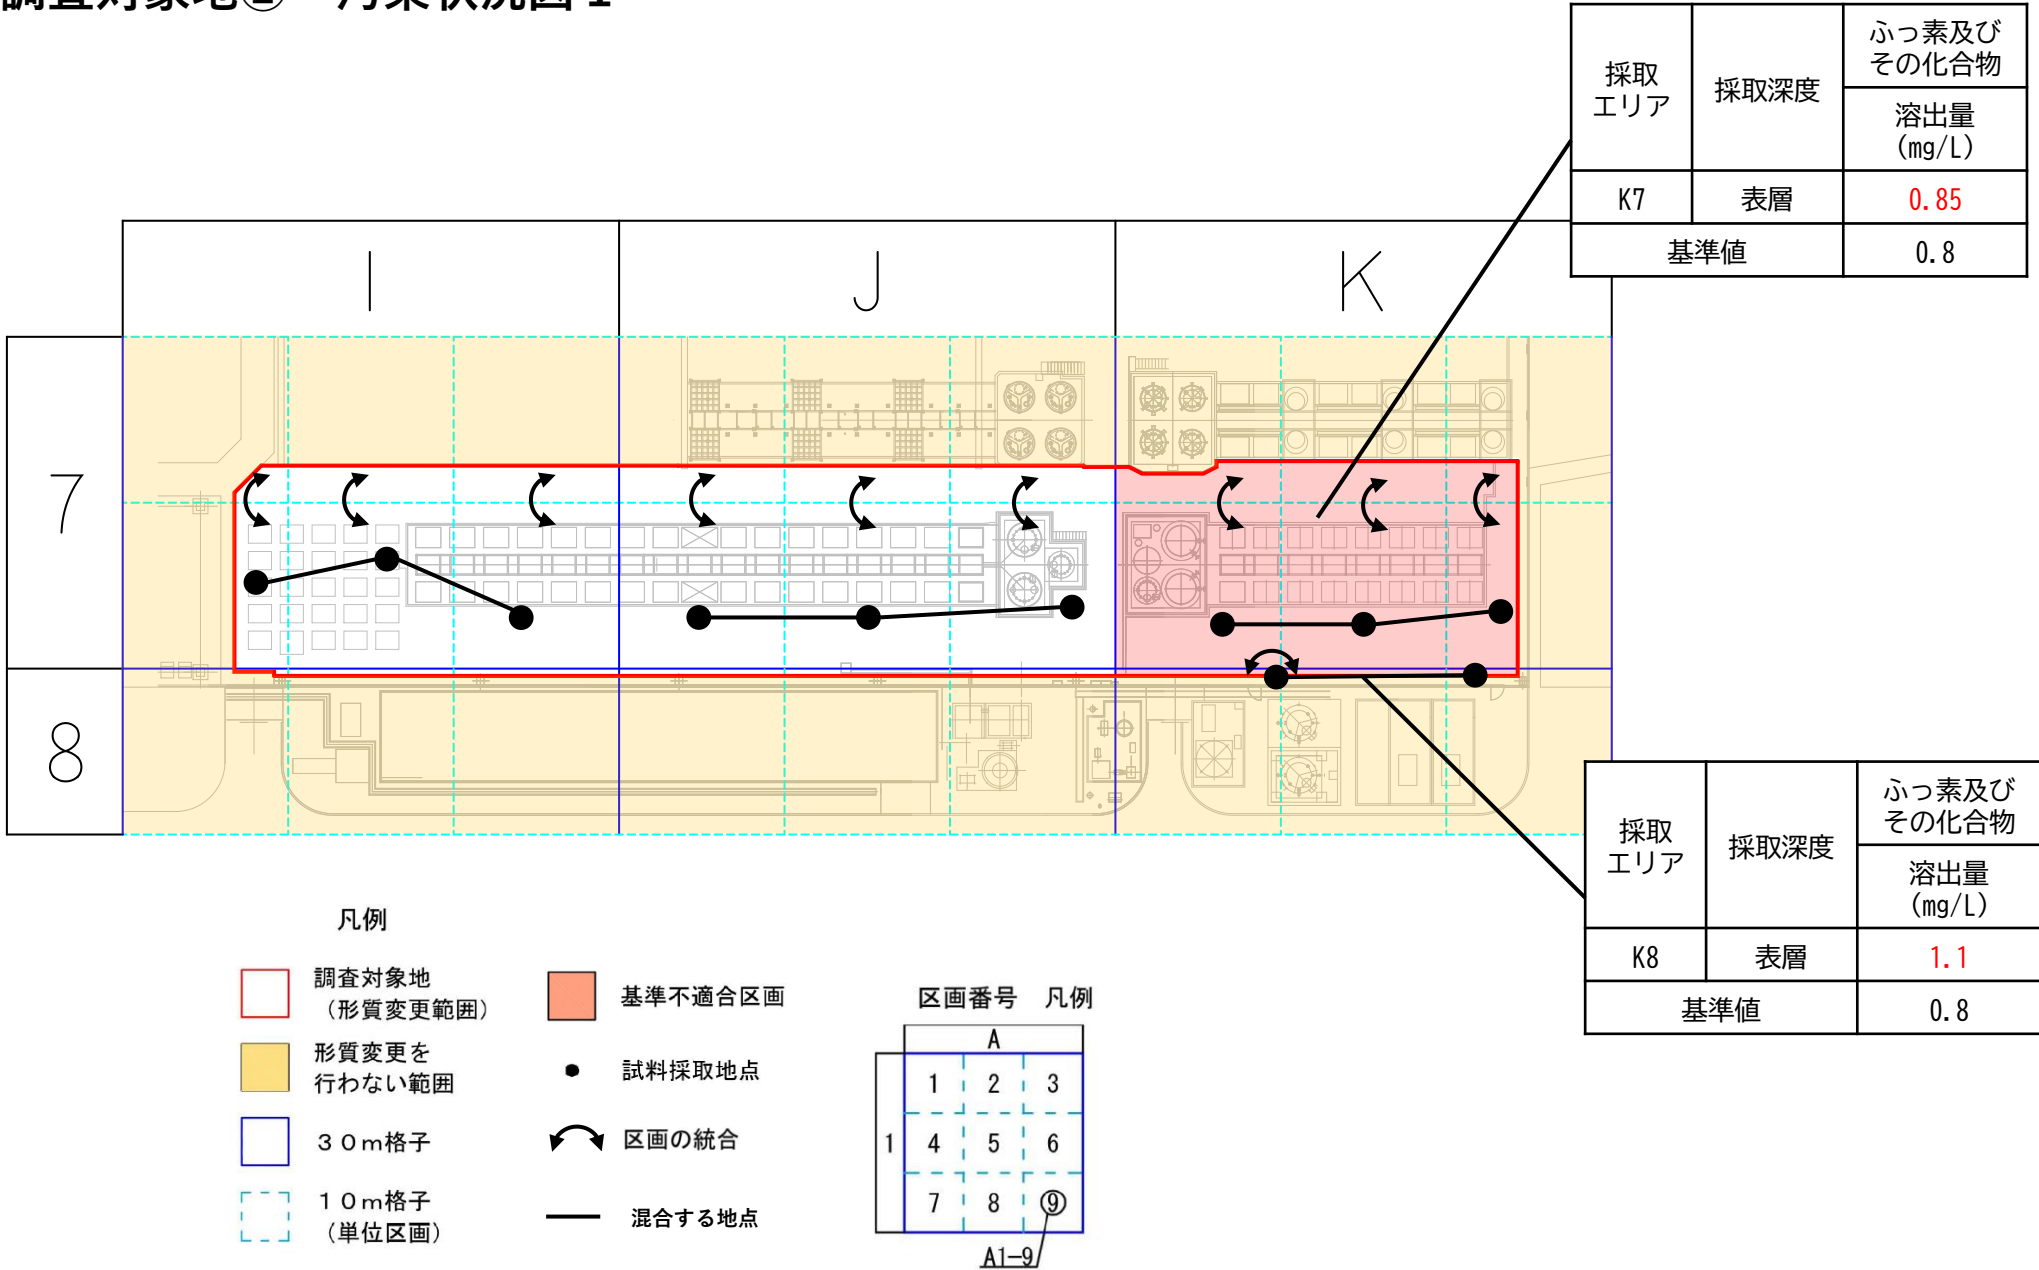
| 採取<br>エリア | 採取深度 | 鉛及びその<br>化合物 |
|---|---|---|
| I8-3 | 表層 | 0.018 |
| 基準値 | | 0.01 |

| 採取<br>エリア | 採取深度 | 鉛及びその<br>化合物 |
|---|---|---|
| K7-7 | 表層 | 0.35 |

| 採取<br>エリア | 採取深度 | 鉛及びその<br>化合物 |
|---|---|---|
| K8-3 | 表層 | 0.08 |

| 採取<br>エリア | 採取深度 | 鉛及びその<br>化合物 |
|---|---|---|
| I8-2 | 表層 | 0.024 |

| 採取<br>エリア | 採取深度 | 鉛及びその<br>化合物 |
|---|---|---|
| J8-1 | 表層 | 0.023 |

| 採取<br>エリア | 採取深度 | 鉛及びその<br>化合物 |
|---|---|---|
| K8-1 | 表層 | 0.25 |
