形質変更時要届出区域台帳

三 重 県

| 整理番号 | 整 7-1 | 指定年月日・指定番号 | 令和7年4月4日<br>指定-27号 | 所在地 | 三重県亀山市布気町字牛櫃1015番1の一部 | |

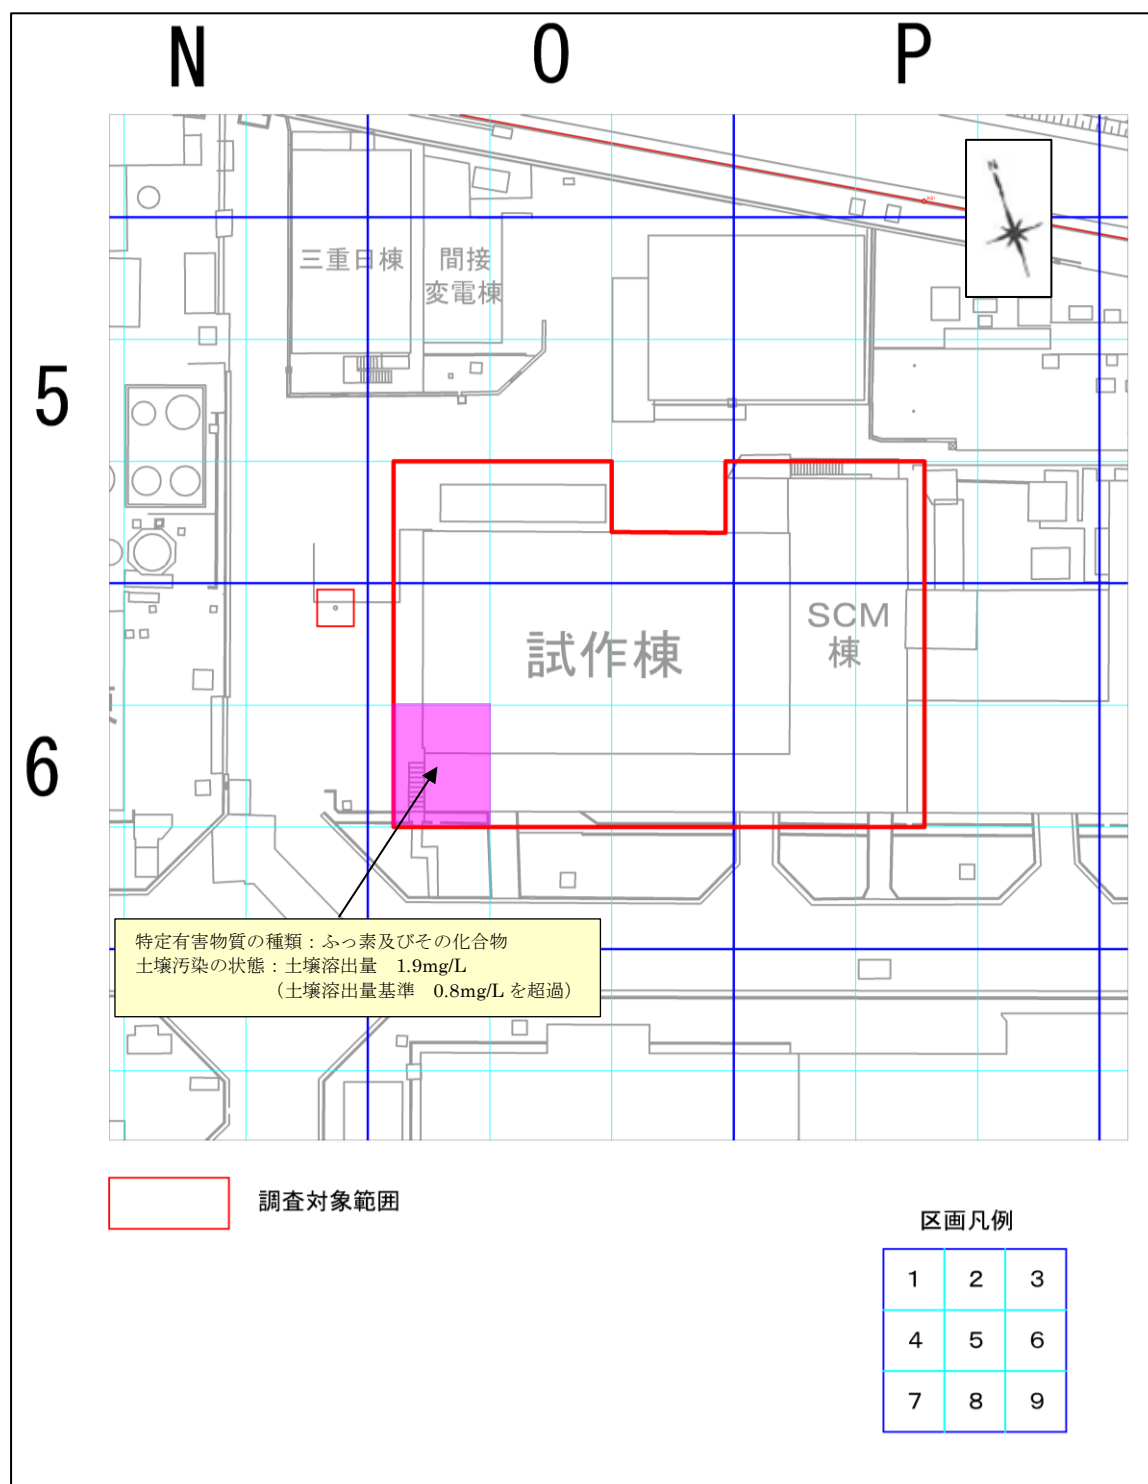
図 3.7 本調査結果のまとめ

- (1) 表 3.3 の土壌ガス調査結果より、調査対象範囲内における第一種特定有害物質による土壌汚染は無いと評価する。
- (2) 表 3.4 の土壌溶出量調査結果および表 3.5 の土壌含有量調査結果より、調査対象範囲内のうち単位区画 06-4 において、ふっ素及びその化合物が土壌溶出量基準に不適合であると評価する。本調査結果のまとめを図 3.7 に示す。

土壤溶出量基準超過：最大 1.9mg/L
