# 熊野灘沿岸海岸保全基本計画

【第1編 海岸の保全に関する基本的な事項】

令和8年〇月一部変更

三重県 和歌山県

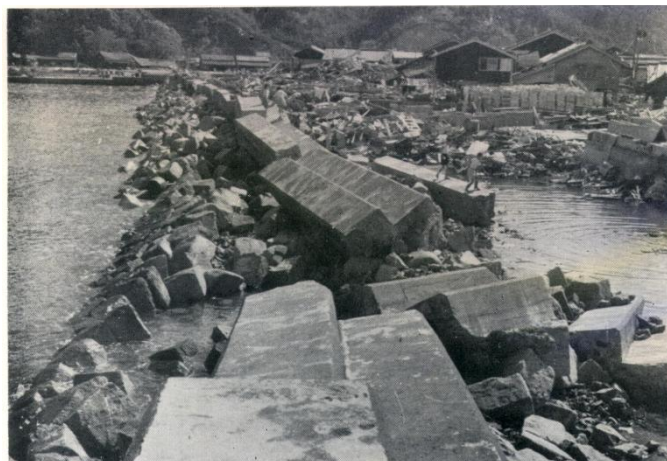
ずたずたになった港湾施設（北牟婁郡長島港）

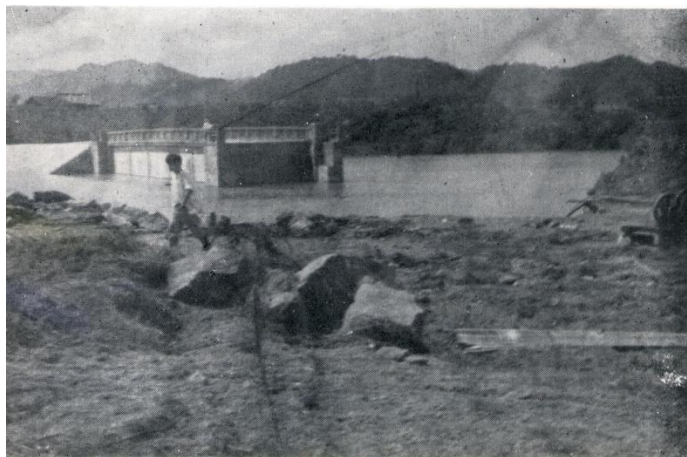
一般国道の流失（熊野市志原地内）

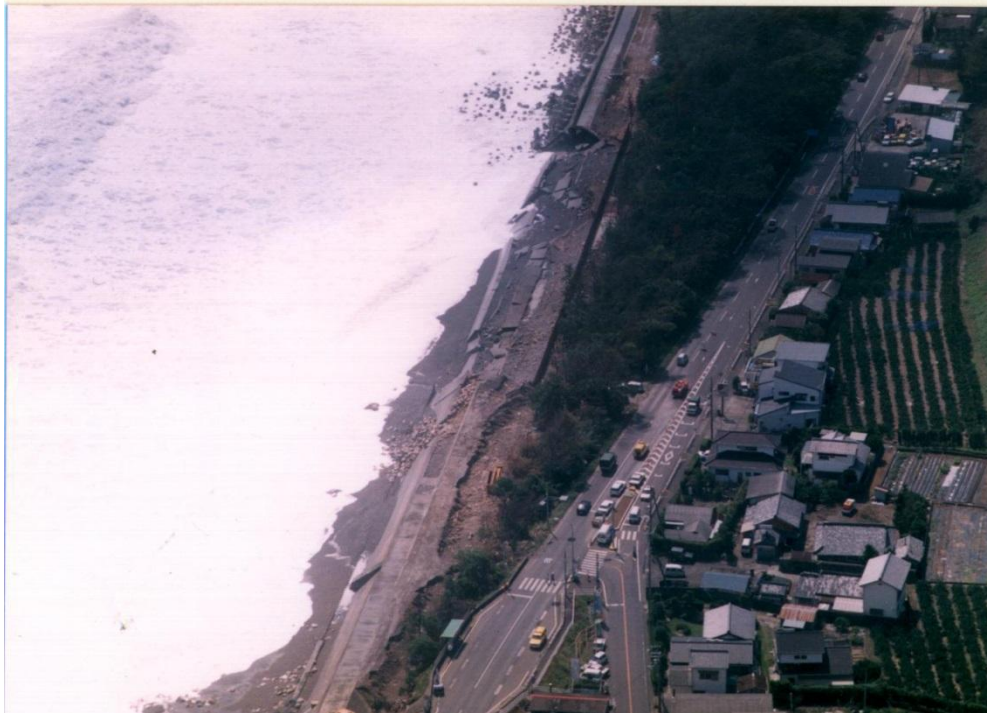
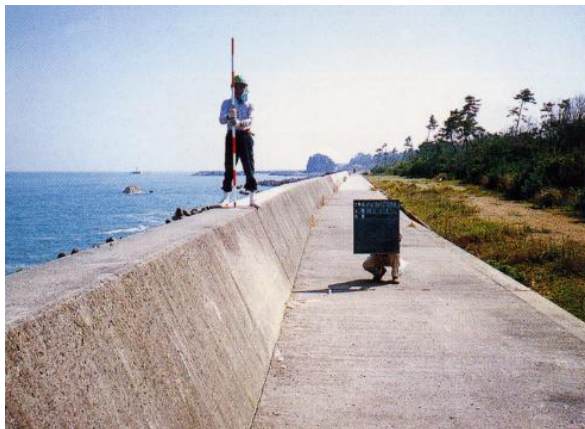
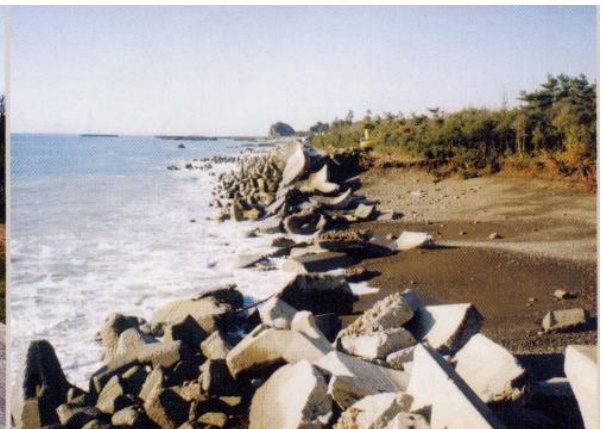
○ 海岸侵食に起因する防護機能の低下による被災(平成 9 年台風 7 号 紀宝海岸井田地区)

堤防前面の砂浜が侵食を受け防護機能が低下したため、高波により海岸堤防が被災した。下段の写真は被災前後の堤防の状況を比較した写真である。侵食により直接波浪の影響を受けた堤防が完全に倒壊し、背後地も大きく侵食を受けている。

被災前

被災後

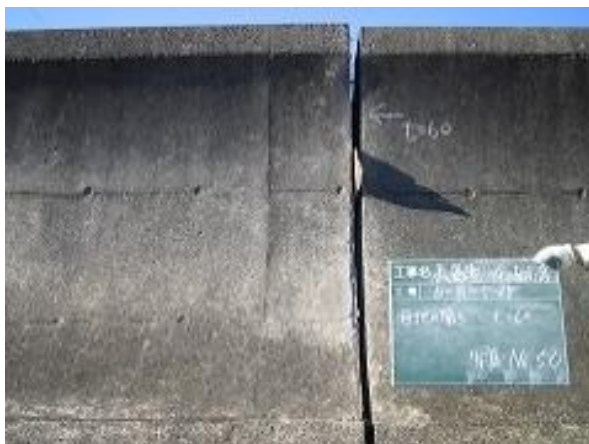
多くの施設にクラックや沈下といった老朽化が見られる。

変状：目地の開き(長島港呼崎名倉地区)

施設設置後、約 50 年経過しているものが大半を占めており、今後、多くの施設で海岸保全施設の老朽化の進行が予想される。また、平成 26 年 6 月の海岸法の一部改正により、海岸管理者は、その管理する海岸保全施設を良好な状態に保つように、維持・修繕し、海岸の防護に支障を及ぼさないように努めなければならないことが明記された。そのため、全ての海岸堤防、水門等について長寿命化計画を策定している。さらに、長寿命化計画に基づき、適切に予防保全型の維持管理を行っていく必要がある。

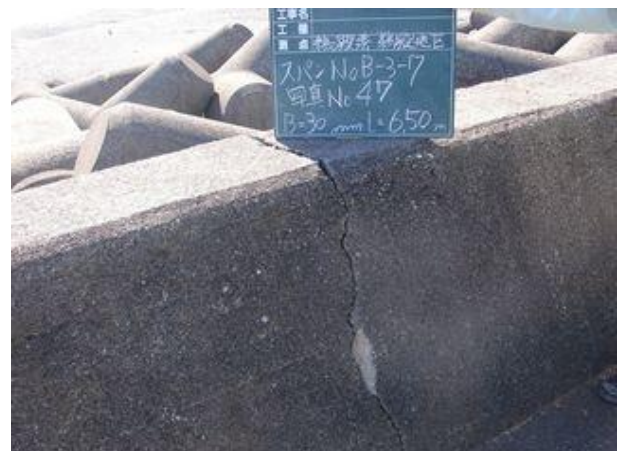
変状：ひび割れ(鵜殿港鵜殿地区)

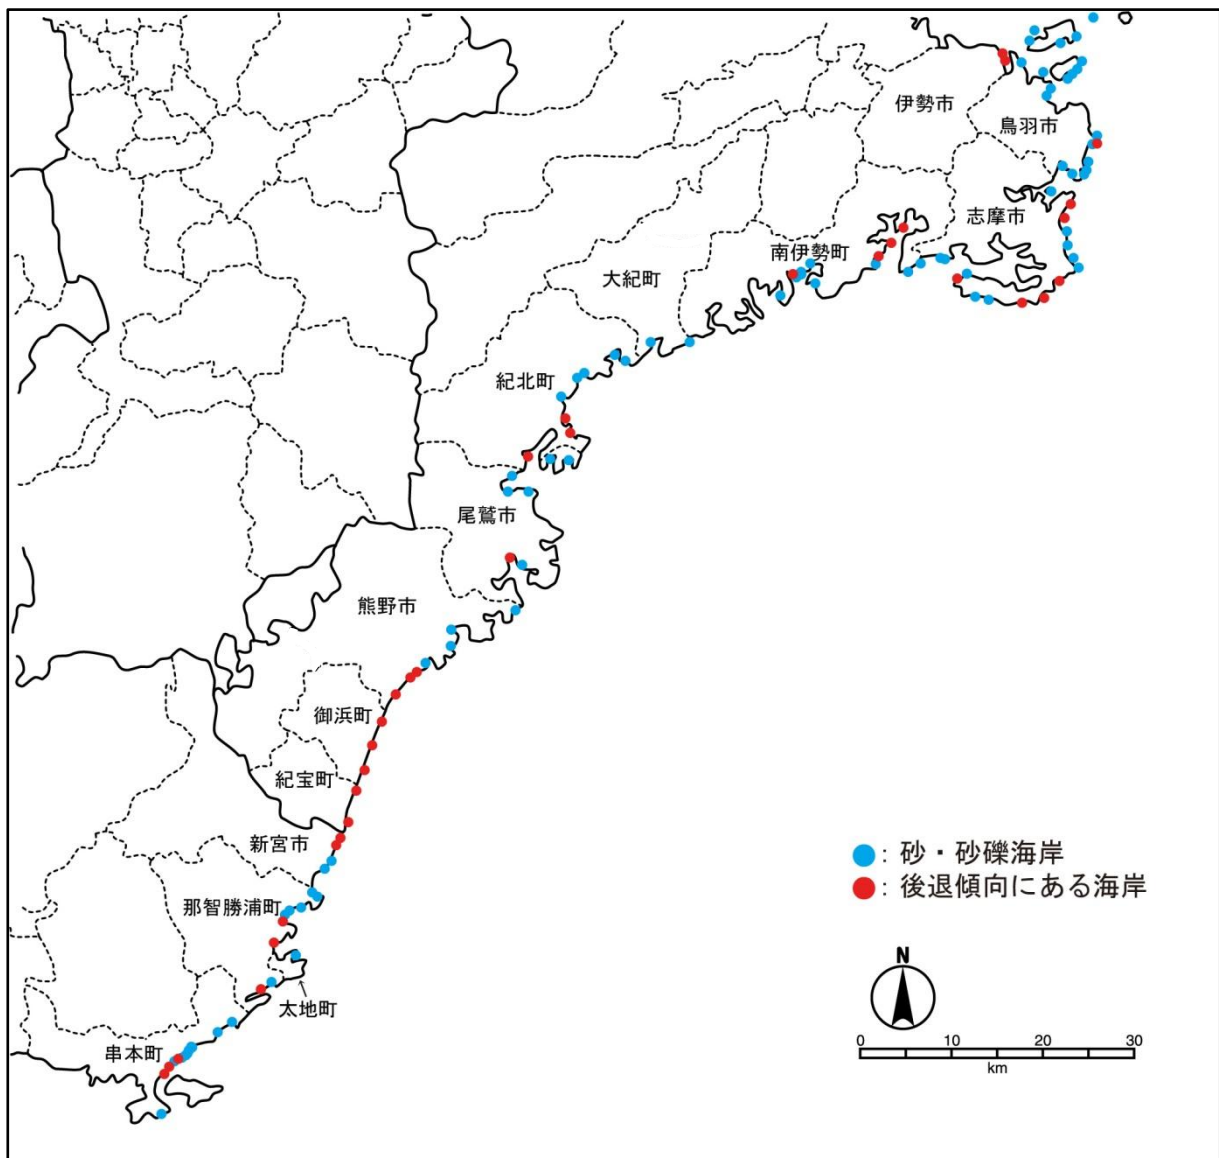
#### ○ 侵食傾向にある海岸

熊野灘沿岸の砂浜海岸で侵食が発生している海岸が数多くある。

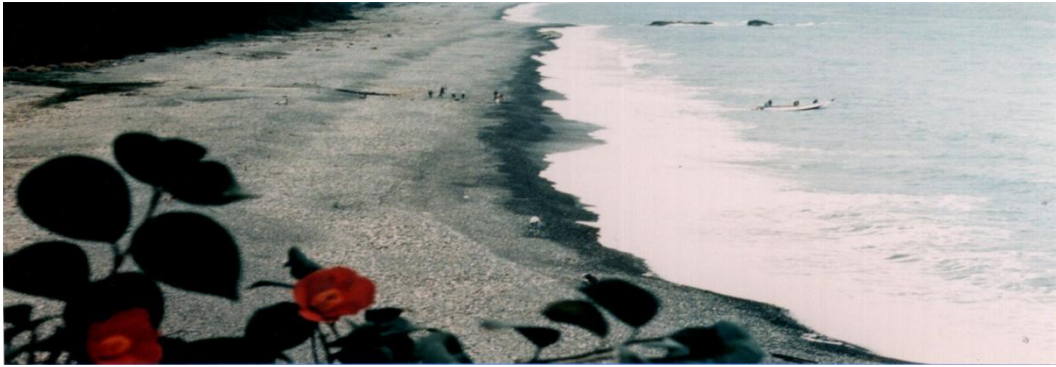
七里御浜に代表されるように海岸侵食が進んでいる海岸が見られる。

侵食前（昭和 39 年撮影）

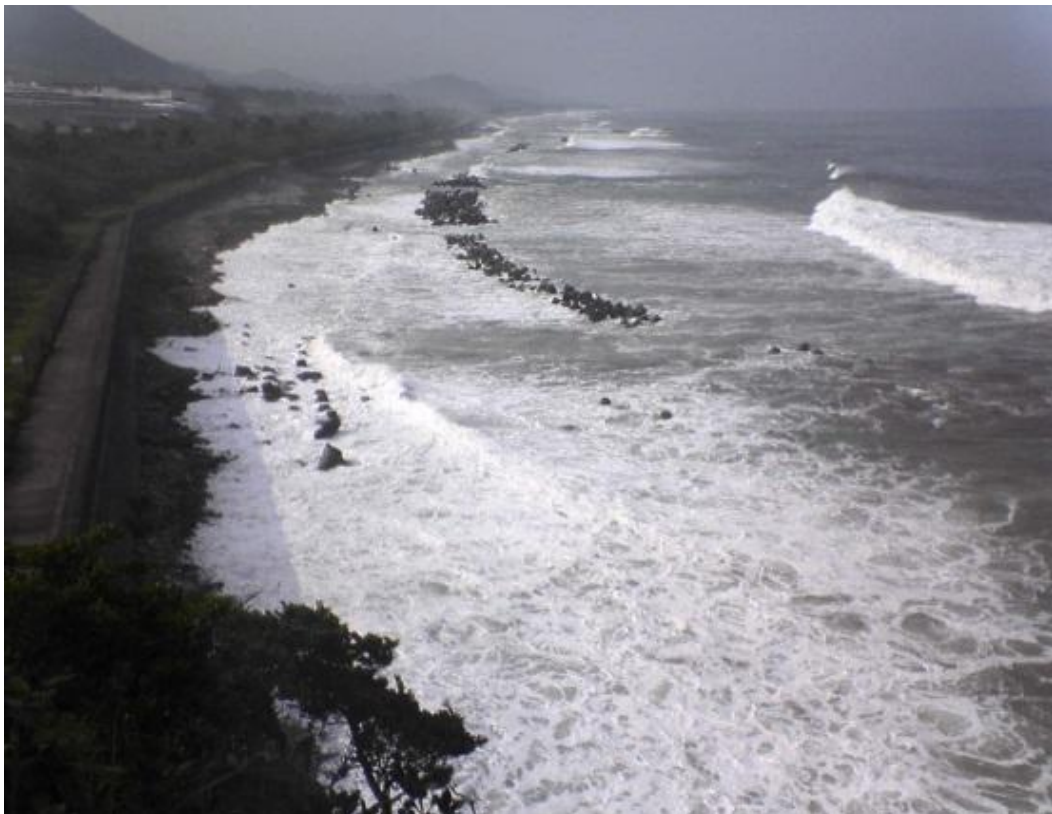
侵食後（平成 27 年 9 月撮影）

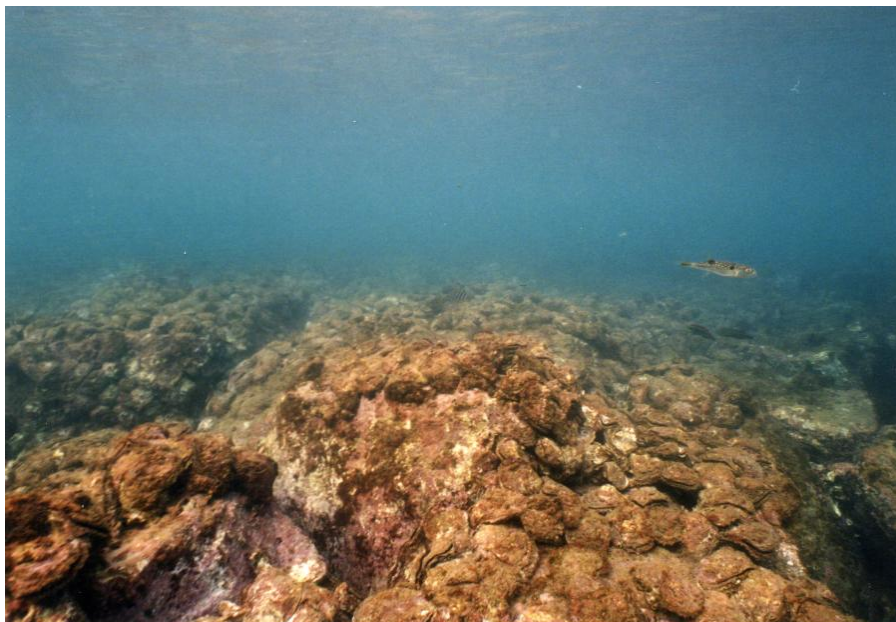
防災施設として整備した人工リーフにイワガキが付着し、岩礁海岸に見られる生態系が創出された。海岸保全施設整備後の自然環境への影響に配慮しながら事業を行っていく必要がある。

人工リーフに付着するイワガキ（那智勝浦海岸）

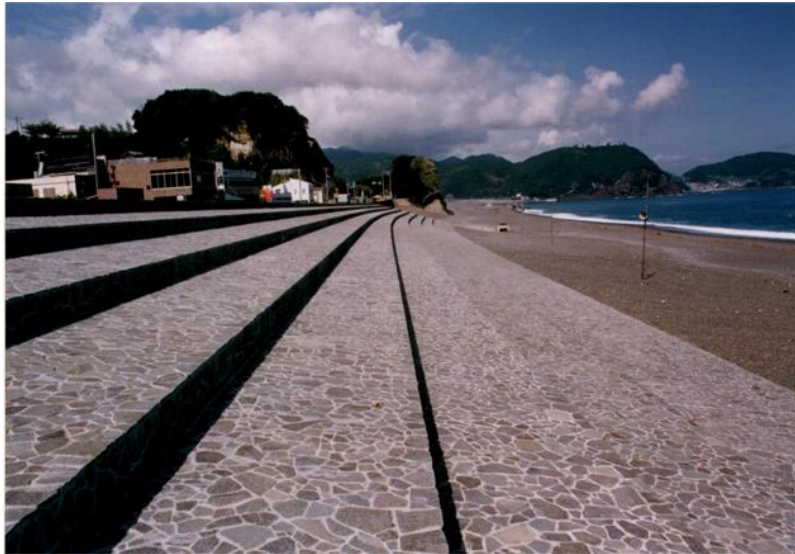
緩傾斜護岸（熊野海岸 有馬地区） 出典：三重県資料
